Zeitschrift: Schweizer Ingenieur und Architekt
Herausgeber: Verlags-AG der akademischen technischen Vereine
Band: 102 (1984)
Heft: 1/2

Reprise en sous-œuvre par radier foncé

Par Jean-Conrad Ott, Genève

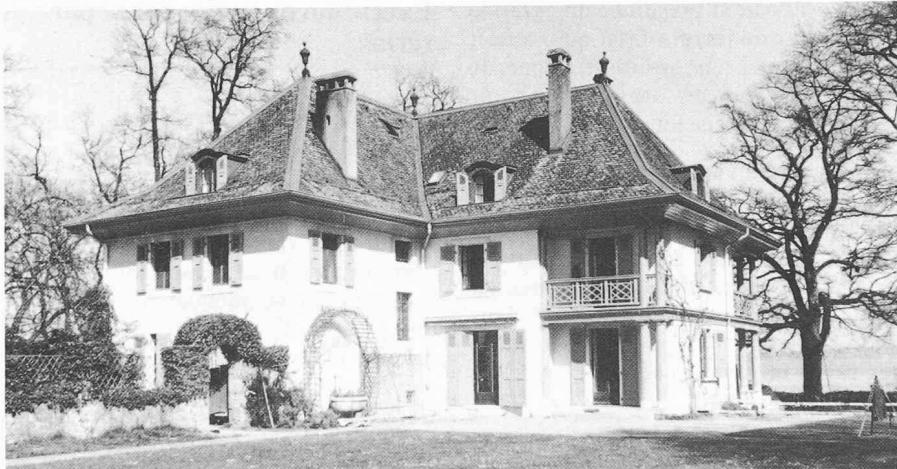
Fig. 1. Villa Champ-Brassus à Céliney

La demeure que nous choisirons à titre d'exemple est une belle construction du début du siècle en pierre de Meillerie (fig. 1) avec d'épais murs en moellons. Elle est subdivisée en 2 corps de bâtiment disposés en équerre (fig. 2).

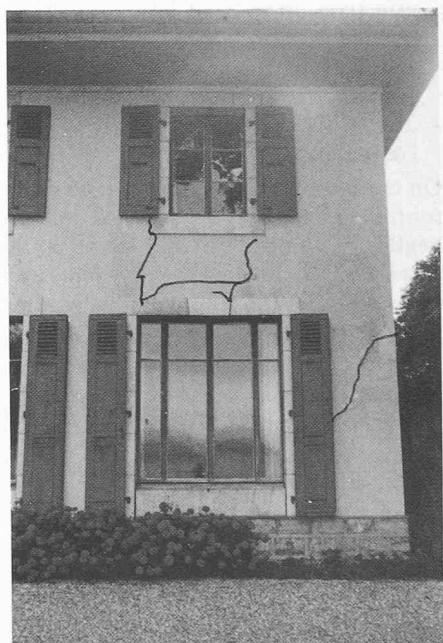
Depuis de nombreuses années (1947) le corps sud du bâtiment présentait des

Fig. 3. Fissurations en façade du corps sud

Les causes des désordres dès lors apparurent clairement. Il s'agissait indiscutablement d'un *poinçonnement du sol* de fondation sous des charges trop fortes et inégales avec refoulement plastique du sol vers l'intérieur de certaines caves.

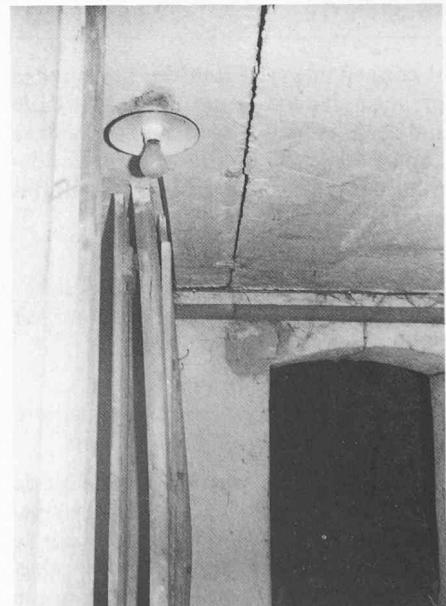
Fig. 4. Déformation des cloisons de séparation et fissuration au plafond d'une des caves

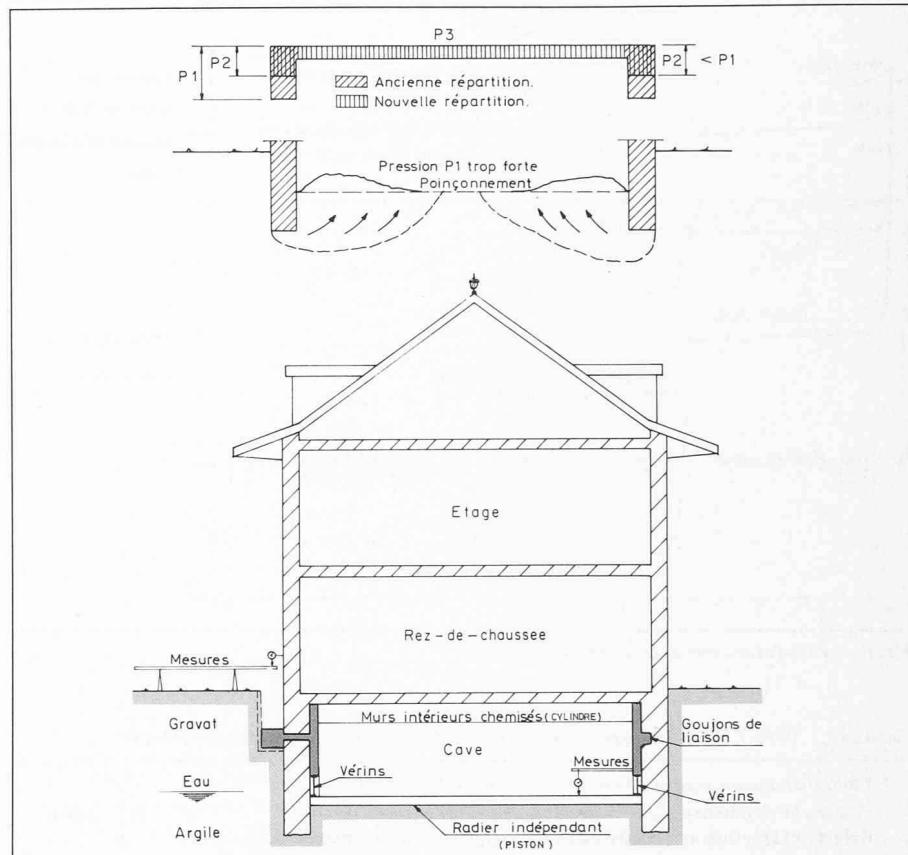
Fig. 5. Schéma illustrant le procédé de reprise en sous-œuvre par radier général foncé

Le système du radier foncé illustré schématiquement (fig. 5) travaille en quelque sorte comme un piston dans son cylindre. Les murs forment le cylindre, le radier figurant le piston, et les vérins étant le propulseur.

En définitive, nous avons admis de transférer 50% de la charge des murs sur le radier, ce qui conduisait à appliquer des pressions comprises entre 6,3 et 3,5 t/m² (voir figure 5). Elles ne peuvent pas être égales parce que l'on doit reprendre systématiquement les charges des murs de refend.

- 1) Construction d'un radier armé, exécuté hors d'eau au niveau du sol de cave, c'est-à-dire environ 80 cm en dessus de l'assise des murs anciens, mais exécutés en 4 panneaux séparés (fig. 2) correspondant à la subdivision interne existante.
- 2) Chemisage intérieur des murs de cave en béton armé lié aux murs anciens.
- 3) Mise en précontrainte du radier général au moyen d'une batterie de vérins travaillant tous couplés et prenant appui sur les murs chemisés.

- Démolition de l'ancien dallage.
- Réfection des canalisations EP-EU.
- Réglage du sol de cave.
- Repiquage des murs intérieurs.
- Perforation d'empochements dans les murs anciens pour assurer une liaison avec les chemisages (voir fig. 5).

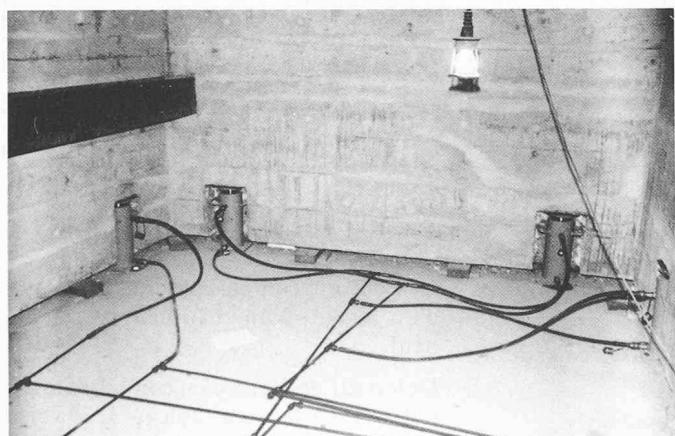
Fig. 6. Batterie de vérins couplés

- 10 comparateurs ont été placés sur le joint au pied des murs de cave pour observer comment il s'ouvre (voir fig. 6).

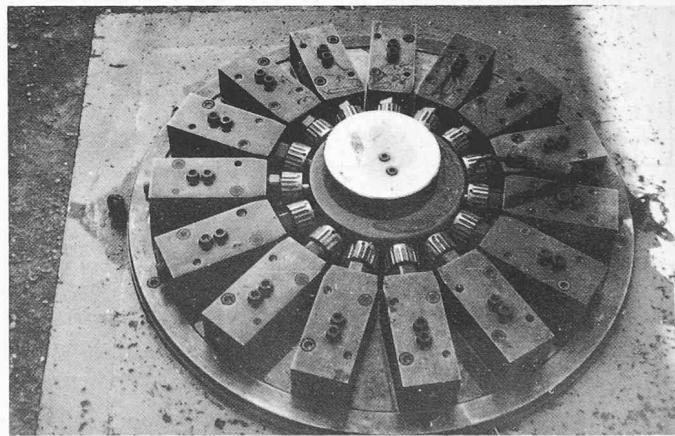
Fig. 7. Pompes multiples à volume constant, alimentant les vérins

Les vérins ont été répartis par groupe de 3 requérant la même poussée. Ensuite chaque groupe a été relié à une des 13 sorties de la pompe centrale (fig. 8). La poussée sur 1 groupe était réglable depuis le tableau central.

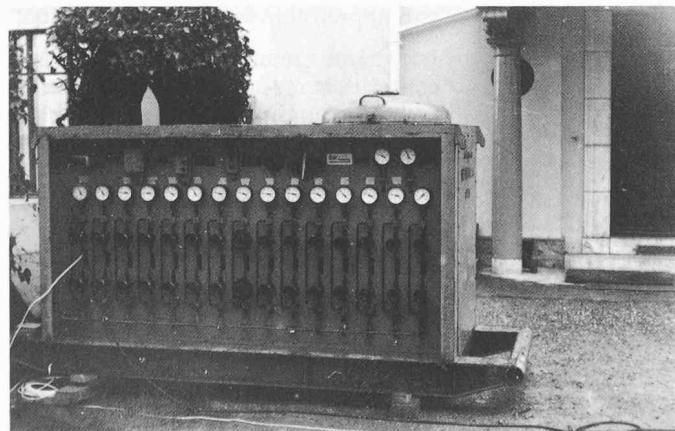
Fig. 9. Système de mesure des soulèvements de l'immeuble

- A l'extérieur six points de mesure sur les façades avec référence à distance selon le dispositif visible (fig. 9).

Lors de l'opération de fonçage des radiers aucun soulèvement de la construction n'a été constaté, ce qui est important, et a démontré la continuité entre les 2 ailes de la villa.

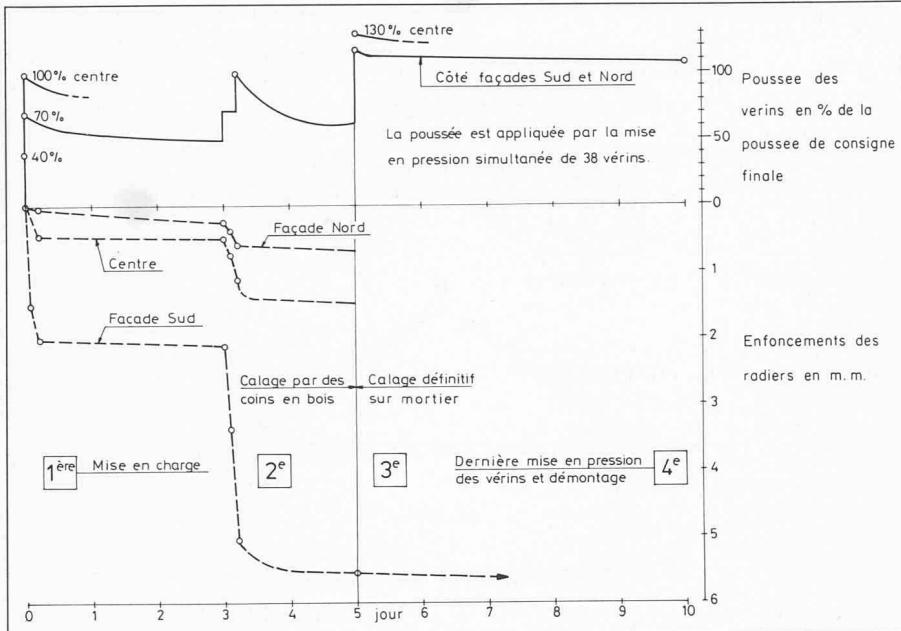
Fig. 10. Poussées de fonçage et tassements des radiers

40% puis 70% des poussées nominales indiquées fig. 5. Ensuite 100% dans la partie centrale du bâtiment.

Constaté pertes de poussée par suite enfouissement progressif du radier. Poussées rétablies à 70% et 100% dans la partie centrale.

Encore des pertes de poussée. Poussées rétablies à 120% et 130% dans la partie centrale.

Les pertes de poussée en 5 jours ne sont plus que les 10% de la poussée fixée. Il est décidé de claver le joint entre murs et radier.

Les carrelages sur les parties contiguës ne se sont pas fissurés. Les radiers sont fort peu descendus entre 0,6 mm au nord et 5,5 mm au sud. Les prévisions calculées d'après les essais indiquaient approximativement le double. Les locataires ne se sont doutés de rien et ont continué à habiter la villa durant les travaux et le fonçage des radiers.
