Artikel: Reprise en sous-œuvre par radier foncé
Autor: Ott, Jean-Conrad
DOI: <https://doi.org/10.5169/seals-75395>

Reprise en sous-œuvre par radier foncé

Par Jean-Conrad Ott, Genève

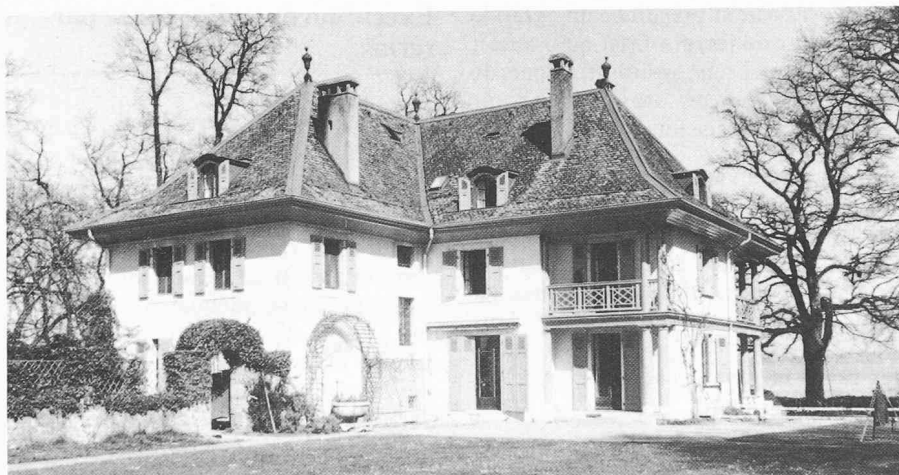
Fig. 1. Villa Champ-Brassus à Céligny

La demeure que nous choisirons à titre d'exemple est une belle construction du début du siècle en pierre de Meillerie (fig. 1) avec d'épais murs en moellons. Elle est subdivisée en 2 corps de bâtiment disposés en équerre (fig. 2).

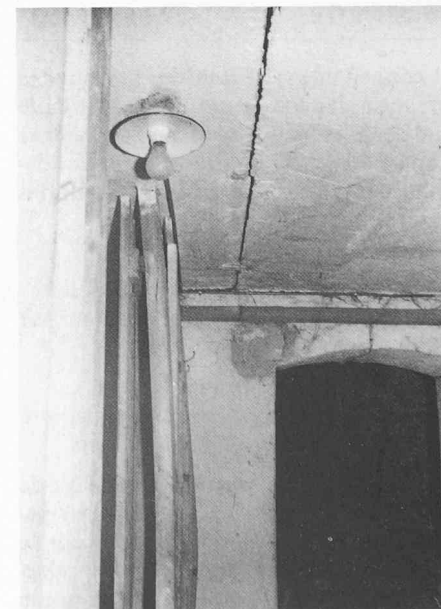
- fissuration des façades (fig. 3);
- fissuration des dallages sous les vérandas couvertes;
- écrasement des cloisons de refend;
- diminution de l'espace libre dans les caves, mise en évidence par le flambage des cloisons de séparation en lattes de bois (fig. 4).

Fig. 4. Déformation des cloisons de séparation et fissuration au plafond d'une des caves
