La restauration de la cure de Prilly VD

Les cures représentent un chapitre à part du patrimoine immobilier du canton de Vaud. Elles forment un ensemble remarquable de 155 bâtiments, tous destinés à la même fonction, réalisés à partir du XVe siècle jusqu'à nos jours. La restauration de la cure de Prilly est un résultat des efforts exemplaires du canton de Vaud pour la conservation de son patrimoine.

Cure de Prilly – principes de l'intervention

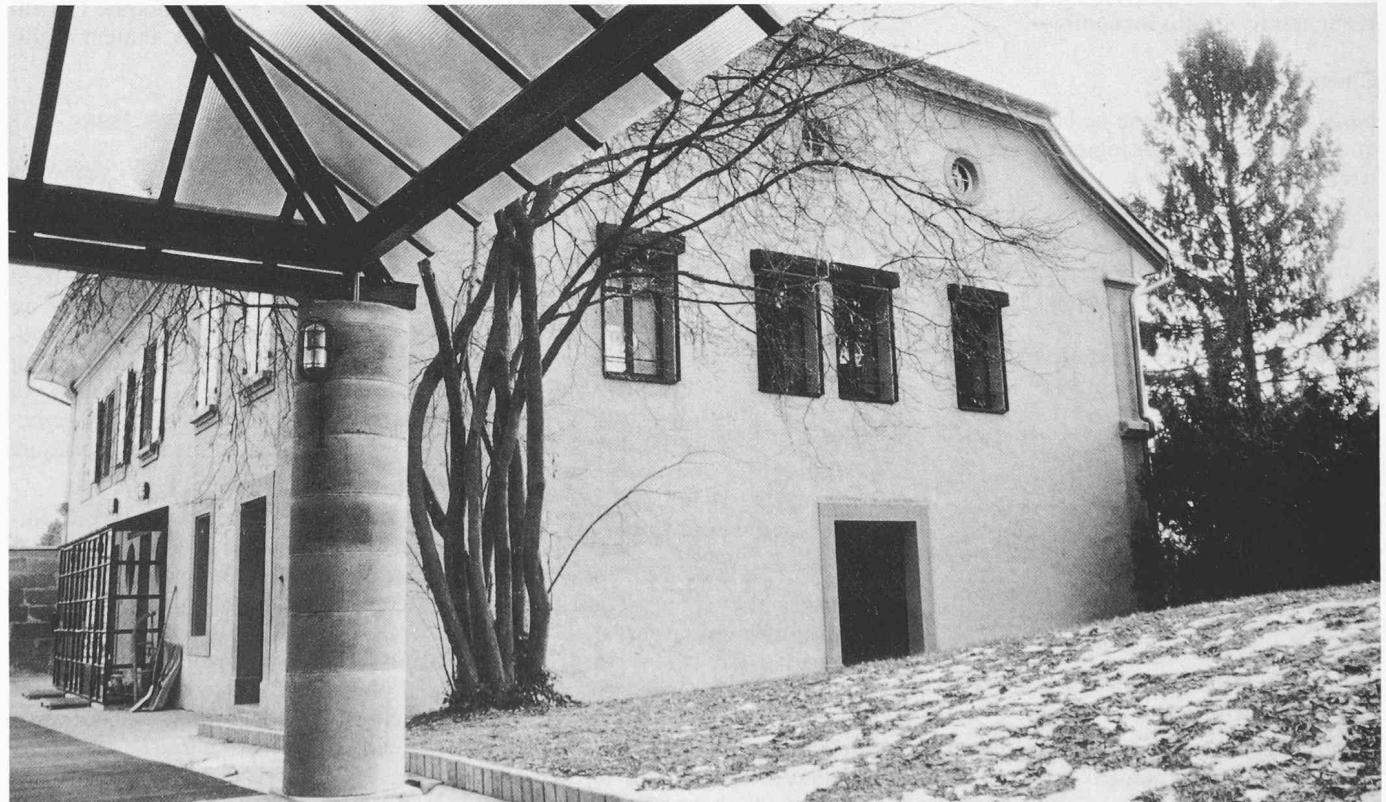
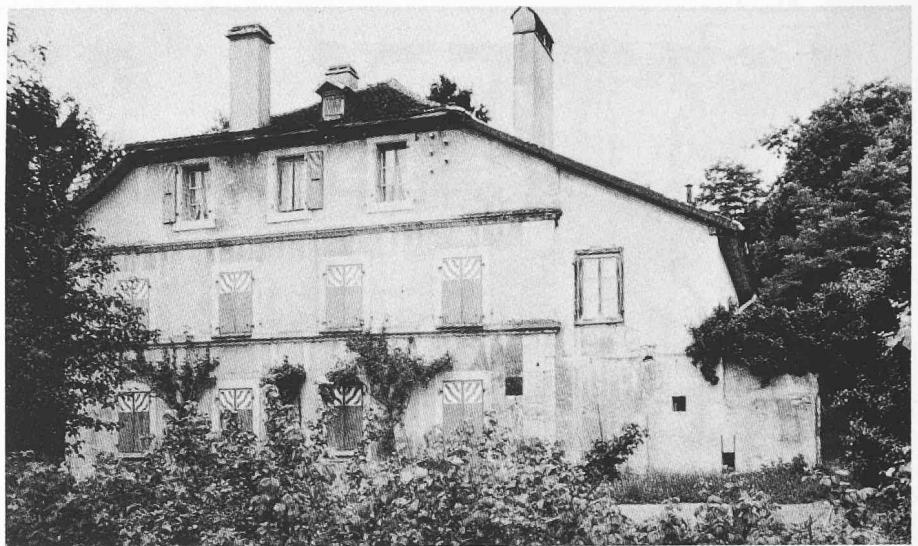
La cure de Prilly avant la restauration

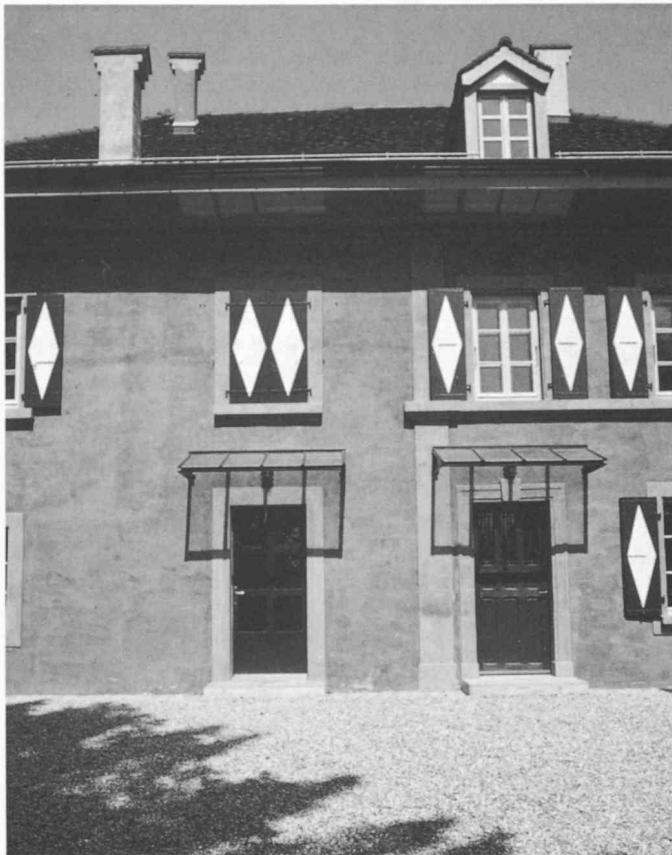
Vue partielle de la façade sur jardin

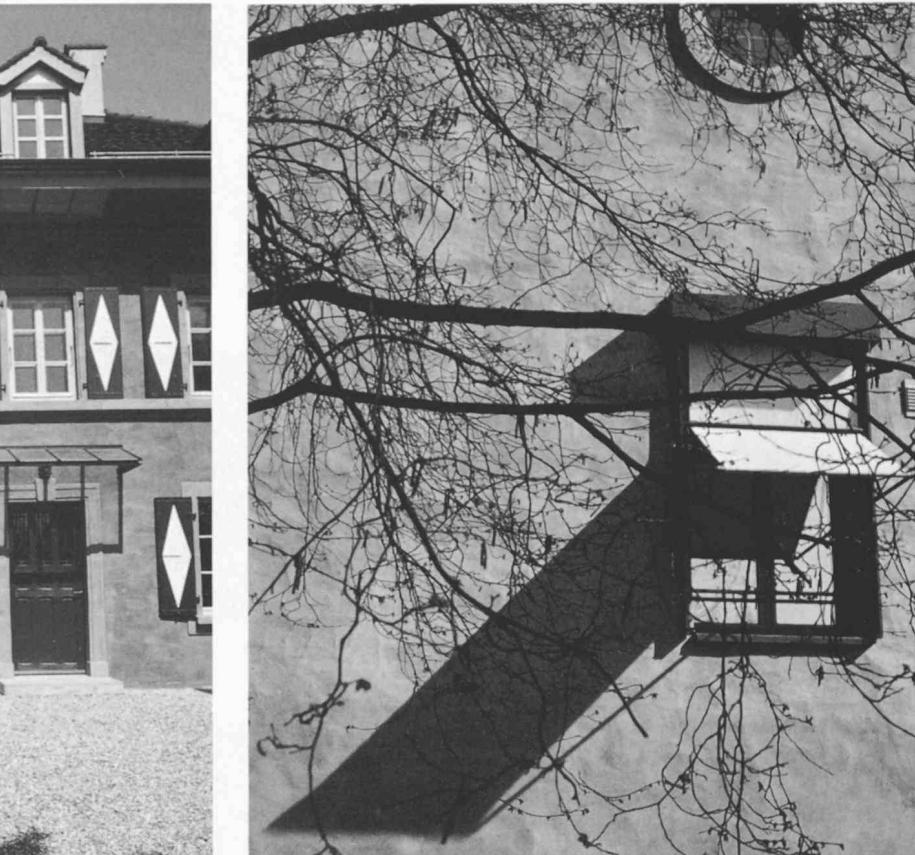
Une nouvelle fenêtre

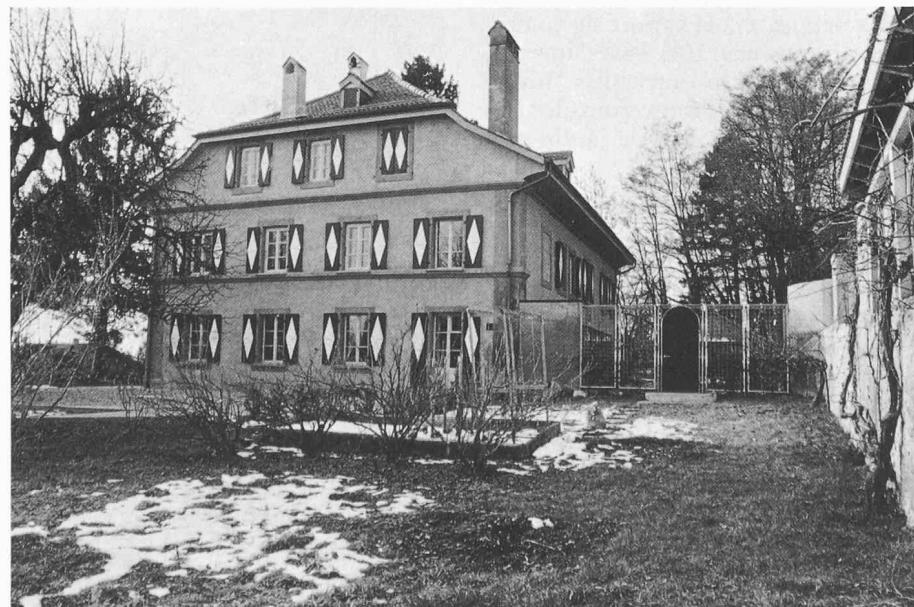
Vue de l'ancienne partie rurale du bâtiment

La démolition de l'ancienne annexe permet de rééquilibrer la façade et de mettre en relation la cour et le jardin
