Zeitschrift: Schweizer Ingenieur und Architekt
Herausgeber: Verlags-AG der akademischen technischen Vereine
Band: 102 (1984)
Heft: 46

Der Felssturz von Bristen am 1. Oktober 1983

Von Toni R. Schneider, Uerikon

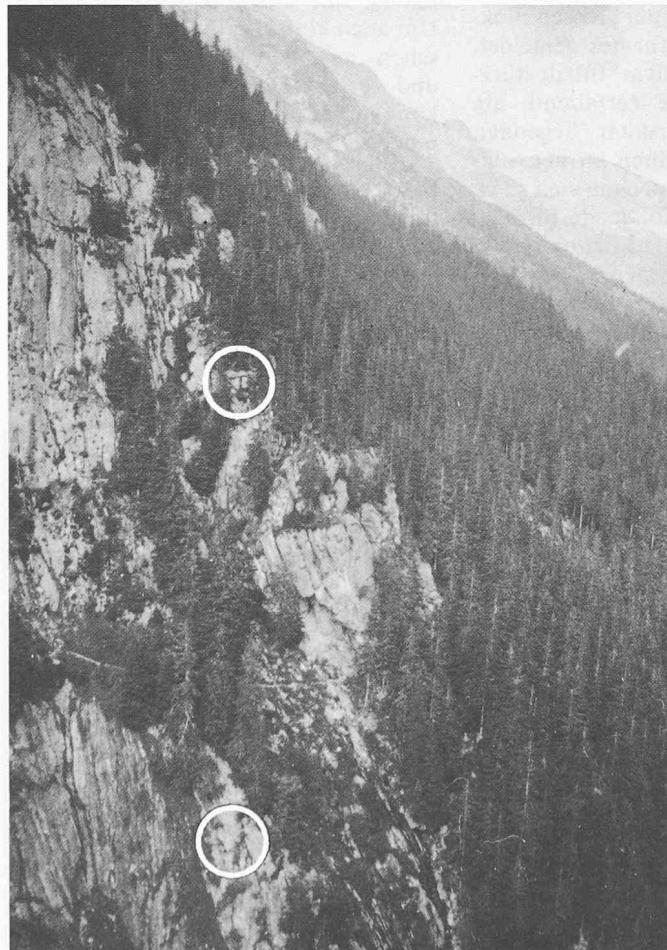
Bild 2. Der Felsturm ob Schwandi am 12. August 1982 von SW vor dem Absturz (Kreise = Referenzpunkte zu Bild 3)

Aufgelockert war vor allem der obere Teil der Westseite. Der Fels war längs der Schieferung in flache quaderförmige Blöcke zerlegt (Bild 2).

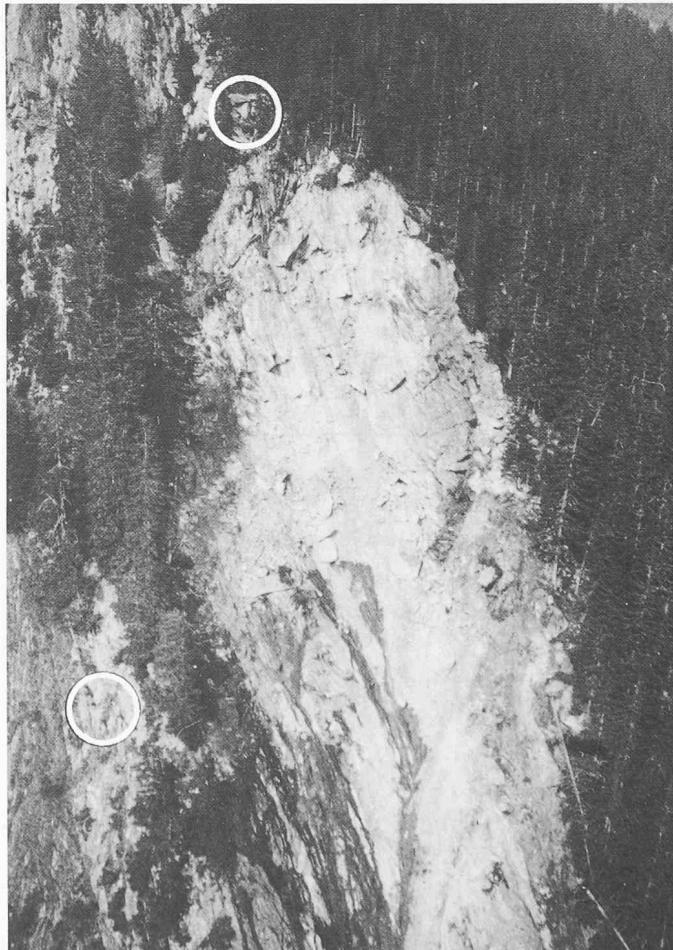
Bild 3. Der Felsturm ob Schwandi am 1. Oktober 1983 von SW nach dem Absturz (Kreise = Referenzpunkte zu Bild 2)

Bis zum Morgengrauen hatte sich die Situation wieder beruhigt. Weggebrochen und niedergefahren waren die westlichen zwei Drittel des Felsturmes (Bild 3), d. h. rund 8000 bis 10 000 m³ Fels. Die Sturzmasse hatte sich weitgehend in Einzelkomponenten aufgelöst und war zum grössten Teil in der leichten Hangverflachung auf der Höhe von Flüeli liegengelassen (Bild 7). Nur etwa 300 m³, d. h. rund 3%, also wesentlich weniger als erwartet, erreichten das Auffangsystem. Die grössten Blöcke

Am folgenden Morgen ergab eine Begehung des Abbruchs und eine Überfliegung des gesamten Felssturzgebiets mit dem Helikopter, dass sich die Situation weitgehend beruhigt hatte. Das nicht abgestürzte Drittel des Felsturmes hatte sich in eine liegende Position gedreht und steckte stärker denn je im unterliegenden Blockschutt. Sein unmittelbarer Absturz war nicht mehr zu befürchten. Die Quelle im mittleren Teil der Runse fand wieder freien Abfluss (Bild 3). Allerdings lagen im Abrissgebiet und längs der Sturzbahn noch zahlreiche

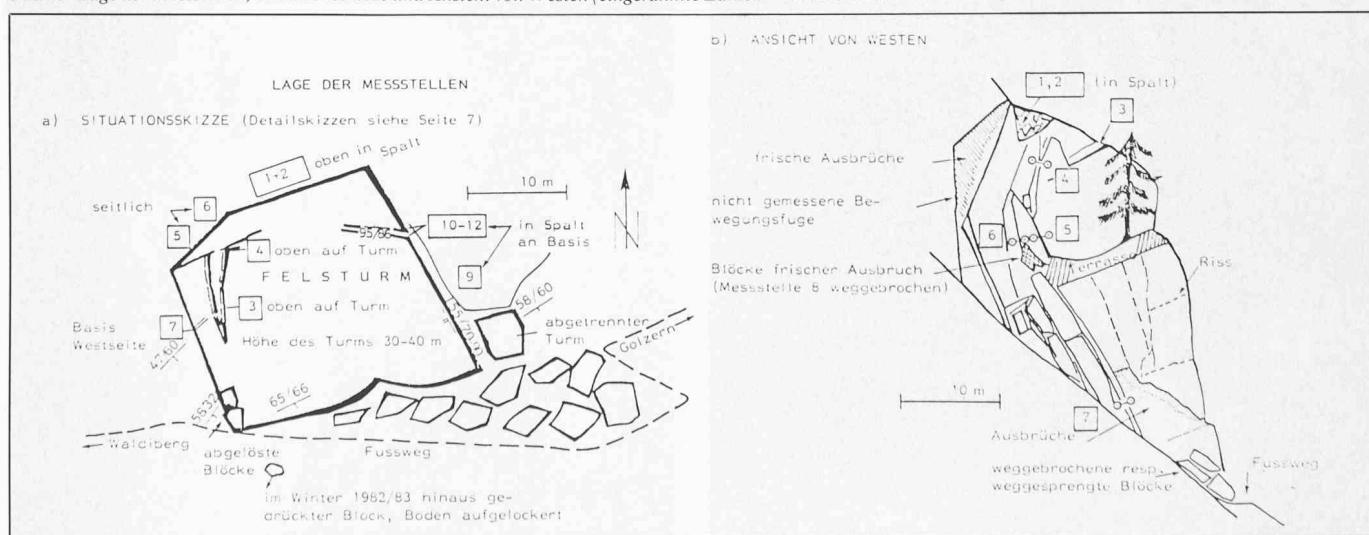
Der kritische Zustand des Felsturmes war seit längerer Zeit bekannt. Aus diesem Grund wurde vom Forstdienst Uri 1977 ein Spaltenmesssystem zur Erfassung der Bewegungen eingerichtet und ein- bis zweimal jährlich gemessen (Bild 4).

1981/82 brachen auf der W-Seite Blöcke mitsamt dem Messpunkt 8-8' weg (Bild 4). Auf der E-Seite waren im Spalt der Messstelle 9 ebenfalls relativ frische Blöcke zu verzeichnen.

Bild 4. Lage der Messstellen, Situationsskizze und Ansicht von Westen (eingeklammerte Zahlen = Nummern der Messstellen)

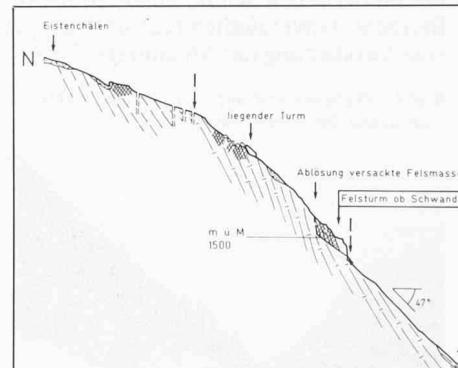
Bild 5. Profil Felsturm ob Schwandi gegen Halteli-Talmatt entlang der Runse westlich des Felsturmes; beim 1921 niedergefahrenen Block ist die Ablösungsstelle unbekannt

werden, dass nach dem Überspringen des überliegenden Felsbandes die abstürzenden Massen im Bereich der Gehänge- und Runsenschuttkegel oberhalb von Halteli-Talmatt schon nach wenigen Dekametern in einen vorwiegend rollenden, nur noch vereinzelt springenden Bewegungsablauf übergehen werden (Bild 5).

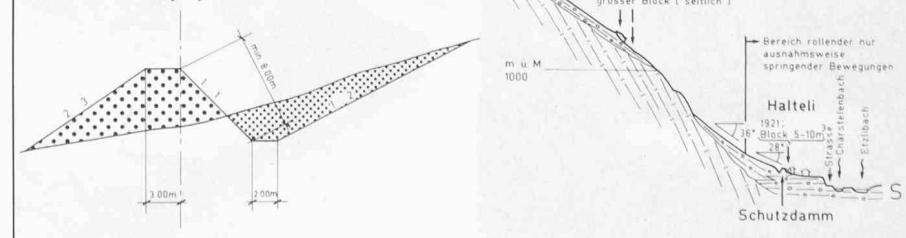
Bild 6. Normalprofil des Schutzdammes

- Zwischen bergseitigem Anschnitt und Dammschüttung ist möglichst ein Massenausgleich zu erzielen, um die Transportstrecke kurz zu halten (Bild 6). Das vorliegende Gehänge- und Runsenschuttmaterial wurde für das Vorhaben, den Bau eines möglichst weichen und den Schock aufprallender Felsschichten weitgehend absorbierenden Damms als geeignet bewertet. Grössere Blöcke müssten allerdings gesprengt werden.

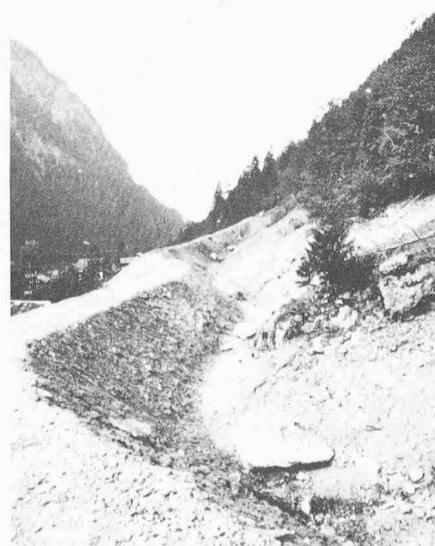
Bild 9. Östlicher und mittlerer Teil des Auffanggrabens mit den Sturzblöcken

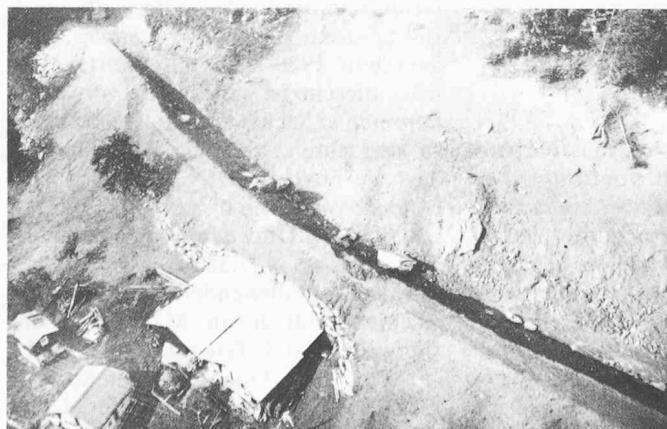
Bild 8. Westlicher Abschnitt des Auffangsystems mit einem Teil der zurückgehaltenen Sturzmasse

Sämtliche grösseren Blöcke wurden vom Auffangsystem ohne stärkere Beschädigungen aufgehalten, vor allem wurde der Damm an keiner Stelle durchbrochen. Wie in Bild 8 deutlich zu erkennen ist, beschädigte einzig ein grösserer Block die Dammkrone – dies ausgerechnet an der schmalsten Stelle des Dammes, wo zwei Gaden in das Dammprofil hineinragen. Der Block hatte leicht hüpfend den eigentlichen Auffanggraben übersprungen und war auf die bergseitige Kante der Dammkrone aufgeprallt. Er verursachte einen grösseren Impakt-Krater (Bild 10), von dem aus radiale Scherrisse den ganzen Damm durchsetzten. Der Block blieb anfänglich auf der Dammkrone liegen und kippte dann nach mehreren Stunden in den Graben zurück.

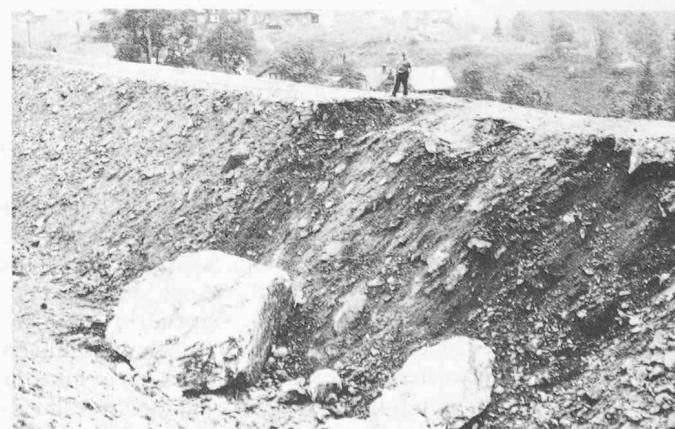
Bild 10. Grösster Impakt-Krater eines der grössten Blöcke
