Artikel: Der Felssturz von Bristen am 1. Oktober 1983

Autor: Schneider, Toni R.

Der Felssturz von Bristen am 1. Oktober 1983

Von Toni R. Schneider, Uerikon

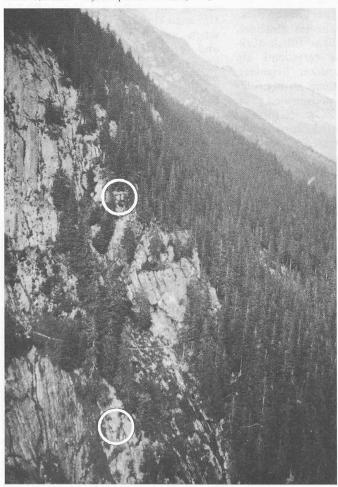
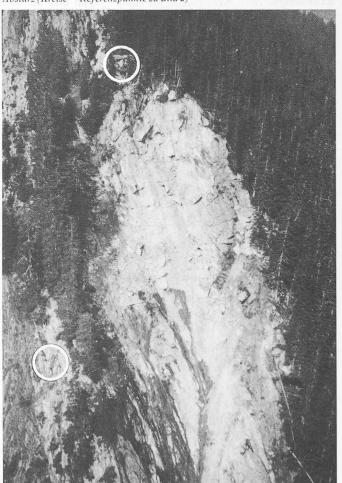
Bild 2. Der Felsturm ob Schwandi am 12. August 1982 von SW vor dem Absturz (Kreise = Referenzpunkte zu Bild 3)

Die Masse des Felsturmes kann vor dem Felssturz auf etwa 12000 bis 15 000 m³ geschätzt werden. Der rund 30 bis 40 m hohe Turm war auf der Nordseite durch ein komplexes, teilweise parallel zur alpinen Schieferung, teilweise W-E-streichendes Spaltensystem vom bergseitigen Felskörper getrennt. Auf der E-Seite bildete ein breiter, dem Kluftsystem K1 zuzuordnender Spalt die Begrenzung. Die Süd- und Westseite standen frei und folgten Flächen der Kluftsysteme K2 und K3 bzw. K1. Die Basisgleitfläche des leicht nach hinten geneigten Turmes war ursprünglich nicht aufgeschlossen. Später zeigte sich, dass sie entlang einer schieferungsparallelen Scherzone verläuft. Der Turm wies intern mehrere parallel zu den Kluftsystemen verlaufende Risse auf.

Aufgelockert war vor allem der obere Teil der Westseite. Der Fels war längs der Schieferung in flache quaderförmige Blöcke zerlegt (Bild 2).

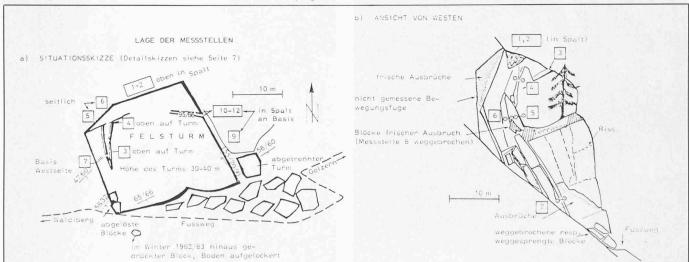
Bild 4. Lage der Messstellen, Situationsskizze und Ansicht von Westen (eingerahmte Zahlen = Nummern der Messstellen)

1981/82 brachen auf der W-Seite Blökke mitsamt dem Messpunkt 8-8' weg (Bild 4). Auf der E-Seite waren im Spalt der Messstelle 9 ebenfalls relativ frische Blöcke zu verzeichnen.

In der Periode vom 3. September 1982 bis zum 20. Mai 1983 stieg die Öffnungsgeschwindigkeit bei den Messstellen im rückwärtigen Bereich auf 8 bis 10 cm pro Jahr. Zudem begannen sich die auf der Westseite gelegenen Risse mit den Messstrecken 4-4' und 5-5' stärker zu öffnen. Zwischen dem 20. und 30. Mai 1983 wurden Bewegungen von 8 bis 30 cm (in 10 Tagen!) gemessen. Die kurzfristige Nachmessung wurde durchgeführt, nachdem sich ein weiterer Block gelöst hatte und auch ein Teil des Fussweges abgeglitten war. Die Blöcke unterhalb des östlichen Spaltes bewegten sich stark. Im rückwärtigen Spalt war das Fallen von Steinen und Blöcken zu hören. Die Situation hatte sich demnach soweit verschlechtert. dass die Behörden am 30. Mai 1983 die Evakuierung des Gebiets Halteli-Talmatt anordneten, die Maderanertalstrasse sperrten und eine permanente Überwachung des Gebiets organisier-

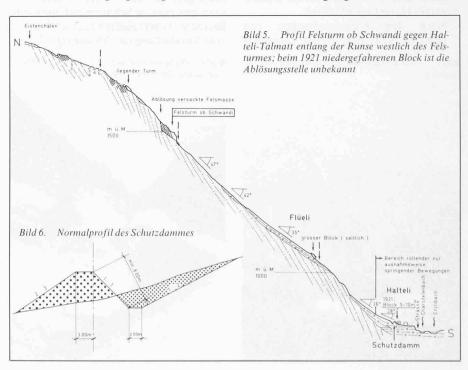
werden, dass nach dem Überspringen des überliegenden Felsbandes die abstürzenden Massen im Bereich der Gehänge- und Runsenschuttkegel oberhalb von Halteli-Talmatt schon nach wenigen Dekametern in einen vorwiegend rollenden, nur noch vereinzelt springenden Bewegungsablauf übergehen werden (Bild 5).
