Artikel: Sanierung eines Baugleises auf weichem Untergrund
Autor: Yang, Fei-Loung / Schmutz, Gerhard / Bürkli, Theo
DOI: <https://doi.org/10.5169/seals-75407>

Sanierung eines Bahngleises auf weichem Untergrund

Von Fei-Loung Yang, Zürich, Gerhard Schmutz, Bern, und Theo Bürkli, Rapperswil

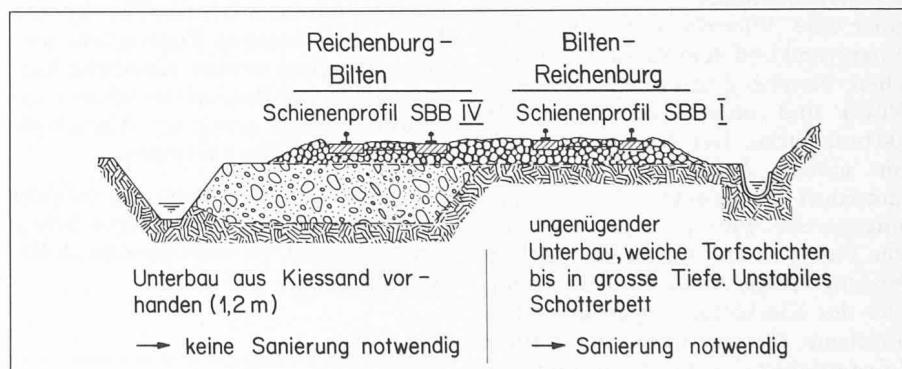
Das lückenlos geschweißte Gleis Bilten-Reichenburg (Bild 1) wurde 1967 umgebaut und mit Schienenprofil SBB I und Zweiblock-Betonschwellen ausgerüstet. Anfang April 1976 wurden über eine gewisse Strecke abnormale Bewegungen im Schotterbett des Gleises Bilten-Reichenburg beobachtet. Einerseits verschob sich der Schotter gegen das Bankett, so dass die aussenseitigen Schwellenköpfe freilagen. Andererseits traten bei durchfahrenden Zügen starke Bewegungen auf; die Senkungen betrugen bis zu 11 mm. Die gut sichtbaren und spürbaren Schwingungen erschienen besonders gross beim Vorbeifahren der Schnellzüge ($v = 125 \text{ km/h}$). Die Fahrgeschwindigkeit wurde aus Sicherheitsgründen auf 80 km/h reduziert.

Die geotechnischen Untersuchungen zeigten, dass der Unterbau unter dem Schotterbett (Brechsand, Feinschotter, Kiessand) eine sehr unterschiedliche Dicke aufwies und stellenweise ganz fehlte. Der Untergrund besteht bis in eine grosse Tiefe hauptsächlich aus weichem, organischem Ton, der lokal von dünnen Torflagen durchsetzt ist. Die Scherfestigkeiten genügten den horizontalen Scherbeanspruchungen durch den Zugverkehr offenbar nicht.

Bild 1. Querprofil vor der Sanierung

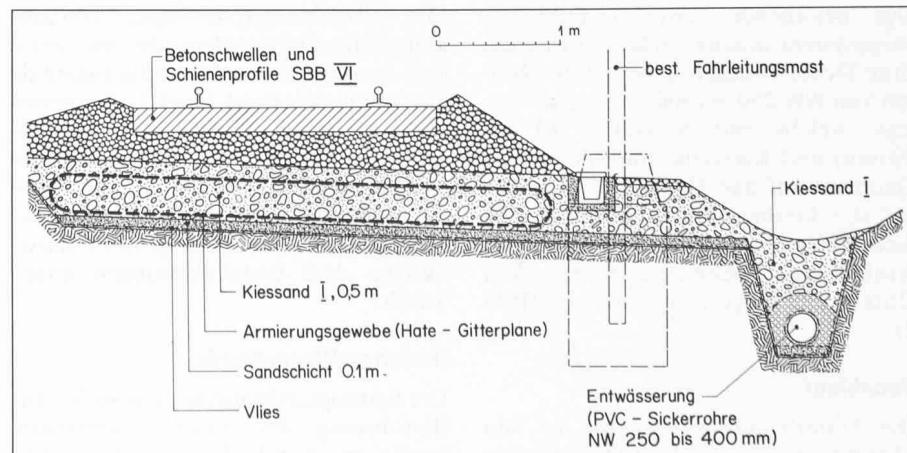
Bild 2. Querprofil nach der Sanierung

Im Frühjahr 1980 wurde ein stärkerer Oberbau (Schienenprofil SBB VI und Monoblockbetonschwellen B70) und darunter eine «dünne Kieschicht» als Unterbau ausgeführt (Bild 2). Die Kieschicht wurde mit Armierungsgeweben aus alterungsbeständigem Kunststoff eingepackt. Dass diese «dünne Kieschicht» wesentlich kostengünstiger war als eine Variante «dicke Kieschicht», welche wie das benachbarte Gleis Reichenburg-Bilten ausgesehen hätte, war offensichtlich: weniger Aushub- und Einbaukubaturen, Wegfall einer provisorischen Spundwand zum Schutz des benachbarten Gleises, auf welchem der planmässige Zugsverkehr in beiden Richtungen während der Bauzeit aufrechterhalten werden muss-te.

Der Kieskoffer des Unterbaus allein erfüllt die Filterfunktion für das bindige Untergrundmaterial nicht. Es wurde daher eine *Filterschicht* zwischen dem Untergrund und dem Kieskoffer vorgesehen, bestehend aus einem Geotextil (Vlies) und einer Sandschicht von 100 mm Dicke. Der Kieskoffer wurde mit einem Armierungsgewebe aus Kunststoff eingepackt. Dem Armierungsgewebe wird eine gewisse statische Funktion zur Aufnahme der vorhandenen Zugspannung auf der Unterseite des Kiesoffers zugewiesen. Das eingegebene Gewebe weist eine mittlere Reissfestigkeit von 38 kN/m¹ und eine mittlere Zugsteifigkeit von E × F = 202 kN/m¹ auf.

Das bestehende seitliche Entwässerungssystem musste verbessert werden. Eine Sickerleitung aus Hart-PVC-Rohren von NW 250 bis 400 mm wurde verlegt, welche mit Sickerkies (4 bis 32 mm) und Kiessand umhüllt ist. Ein Geotextil auf den Grabenwänden und auf der Grabensohle sowie über den Sickerlöchern sorgt dafür, dass kein feinkörniges Bodenmaterial aus dem Untergrund ausgeschwemmt wird (Bild 2).

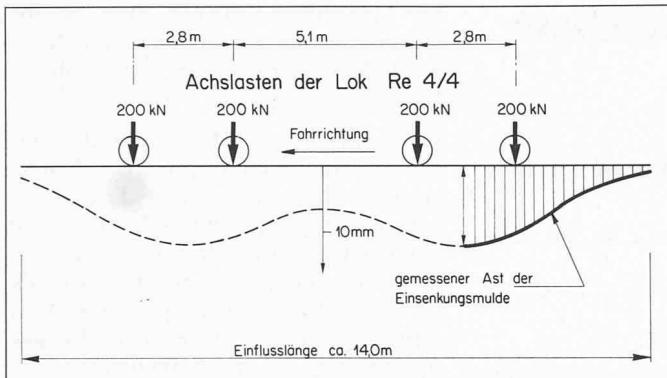
Bild 3. Einsenkungsmulde in Längsrichtung unter der Lok Re 4/4

Die Berechnungsgrundlagen (Bodenkennwerte, Steifigkeitswerte usw.) wurden aus gemessenen Einsenkungsmulden unter Belastung einer Lokomotive ermittelt (Bild 3). Mit den Berechnungsgrundlagen wurden zwei Berechnungsmethoden – die Bettungsziffermethode und die Methode der Finiten Elemente – für die Ermittlung von Einsenkungen und Bodenpressungen angewandt.

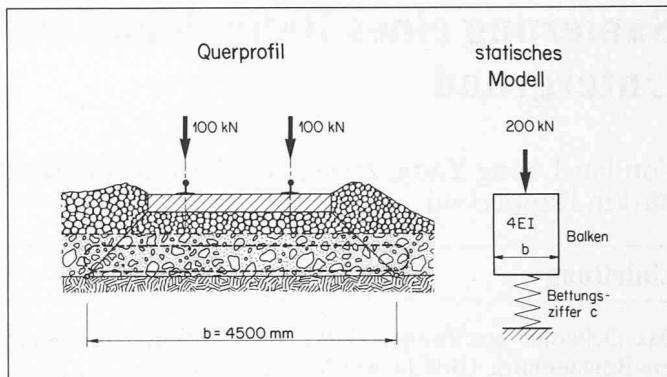
Bild 4. Mitwirkende Breite des Systems auf elastischer Unterlage (Bettungsziffermethode)

Die Breite b des Balkens im Zustand nach der Sanierung wurde zu $b = 4,5$ m angenommen (Bild 4). Auf dieser Breite, UK-Fundationsschicht, greift die Bodenreaktion an (d.h. dort befindet sich die OK der Modellfedern).

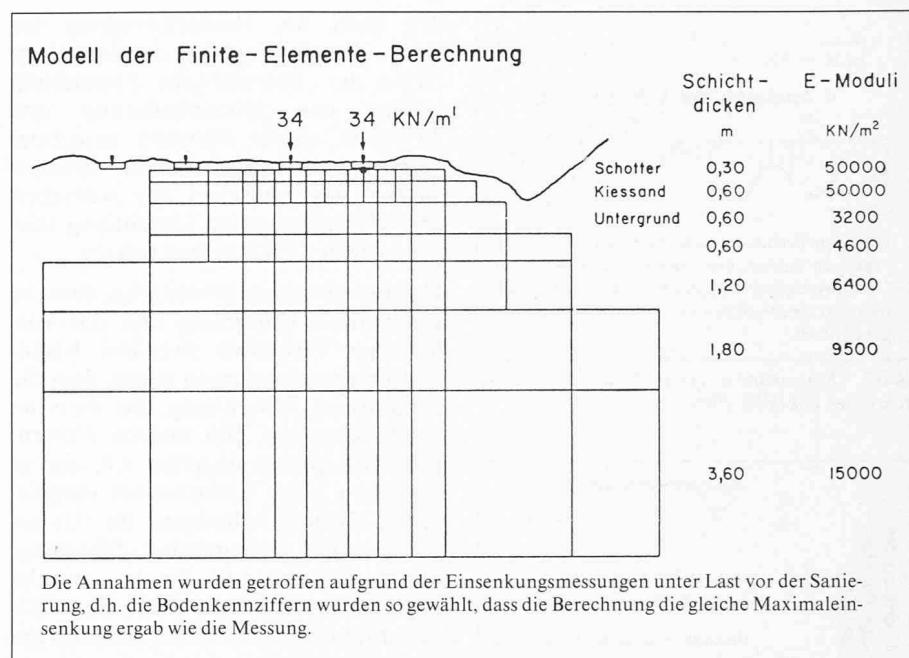
Bild 5. Annahmen für die Finite-Element-Berechnung

Die Annahmen der Berechnungen gehen aus Bild 5 hervor. Diese Annahmen wurden getroffen aufgrund der Einsenkungsmessungen unter Last vor der Sanierung, d.h., die Bodenkennziffern wurden so gewählt, dass die Berechnung die gleiche Maximaleinsenkung ergab wie die Messung.

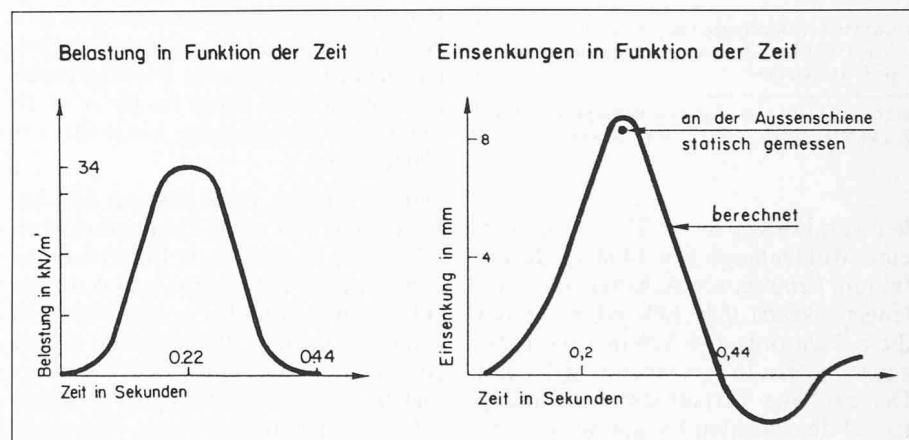
Bild 6. Dynamisches Verhalten des sanierten Gleises nach der Finiten-Element-Berechnung

Bild 6 zeigt das *dynamische Verhalten des sanierten Gleises*. Das linke Diagramm gibt den zeitlichen Verlauf der Belastung bei einer Fahrgeschwindig-

keit von 120 km/h ($v = 33 \text{ m/s}$) an. Um eine Muldenlänge von 14 m zu durchfahren, benötigt ein Achspaar (Schwelle gegen Kraft) 0,44 Sekunden. Durch diese Belastung (34 kN/m^1) wird das ganze System in Schwingung gebracht. Der zeitliche Verlauf der Einstellung ist auf dem rechten Diagramm ersichtlich. Der Kurvenast nach 0,44 Sekun-

den stellt die Nachschwingung des Systems nach Wegfahrt der belasteten Achse dar. Die statische Einstellung infolge der Spitzenbelastung von 34 kN/m^1 wurde ebenfalls berechnet und ist dort angegeben. Man erkennt daraus, dass zwischen der statischen und der dynamischen Einstellung kein wesentlicher Unterschied besteht.

Das Berechnungsergebnis zeigt, dass die vorhandene Dämpfung und das vorhandene Verhältnis zwischen Eigen- und Erregerfrequenz so liegen, dass die dynamische Einstellung die statische kaum übersteigt. Mit andern Worten: Der DLF beträgt ungefähr 1,0, und es entstehen keine nennenswert vergrösserten Beanspruchungen im Untergrund unter dynamischer Belastung. Für die Sanierung ist also das statische Problem massgebend. Wenn das statische Problem gelöst ist, ist auch das dynamische gelöst.

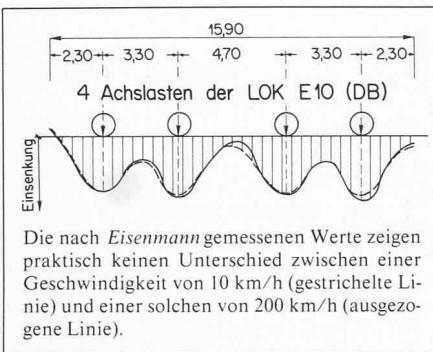
Bild 7. Einstellungen eines Gleises unter einer fahrenden Lok (E10, DB)

Dieses Ergebnis stellt eine Bestätigung einer Untersuchung von Eisenmann [1] dar. In Bild 7 ist die gemessene Einstellung eines Gleises unter einer Lok E10 bei verschiedenen Fahrgeschwindigkeiten gemäss Eisenmann wiedergegeben (die gestrichelte Linie ist für $v = 10 \text{ km/h}$ und die gezogene Linie für $v = 200 \text{ km/h}$).

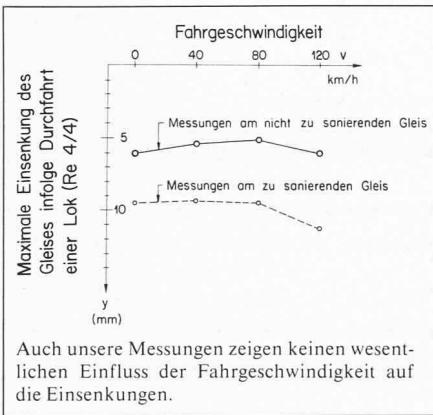
Bild 8. Einfluss der Fahrgeschwindigkeit auf die Einstellungen (Messungen vor der Sanierung)

Auch unsere Messungen haben gezeigt, dass der Einfluss der Fahrgeschwindigkeit auf die gemessene Einstellung *unbedeutend* ist. Dies wird anhand des Messergebnisses an den beiden Gleisen vor der Sanierung des Gleises Bilten-Reichenburg in Bild 8 nochmals illustriert.

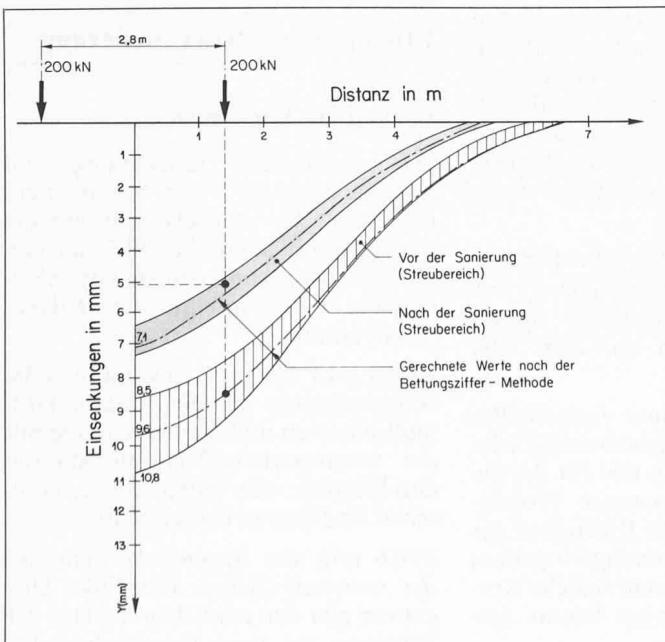
Es wurden Einstellungsmulden unter einer Achslast von 200 kN vor (und nach) der Sanierung gemessen (die restlichen Achslasten haben einen vernachlässigbar kleinen Einfluss). Die gemessenen Einstellungen vor der Sanierung betrugen 8 bis 11 mm, im Mittel 9,6 mm (Bild 9). Sie wurden als relativ gross beurteilt. Die Untersuchungen haben ergeben, dass eine Verstärkung allein am Unterbau keine grosse Reduktion an Einstellungen bringen kann. Die grossen Deformationen gehen hauptsächlich auf den weichen Untergrund zurück. Um eine starke Reduktion der Einstellungen zu erreichen, hätte man den Untergrund wesentlich verfestigen oder einen Materialersatz bis in grosse Tiefe vornehmen müssen. Derartig weitgehende Untergrundsanierungen sind jedoch mit einem solch grossen Kostenaufwand verbunden, dass solche Varianten von allem Anfang an ausgeschieden wurden. Da das Gleis in diesem Bereich geradlinig verläuft, gefährden auch relativ grosse, gleichmässige Einstellungen die Betriebssicherheit kaum, solange

Bild 9. Vergleich der gemessenen Einstellungen vor und nach der Sanierung

die Bodenpressungen im elastischen Bereich bleiben. Nach der Sanierung betrug die Einsenkung im Mittel 7,1 mm, also etwa 75% derjenigen vor der Sanierung.

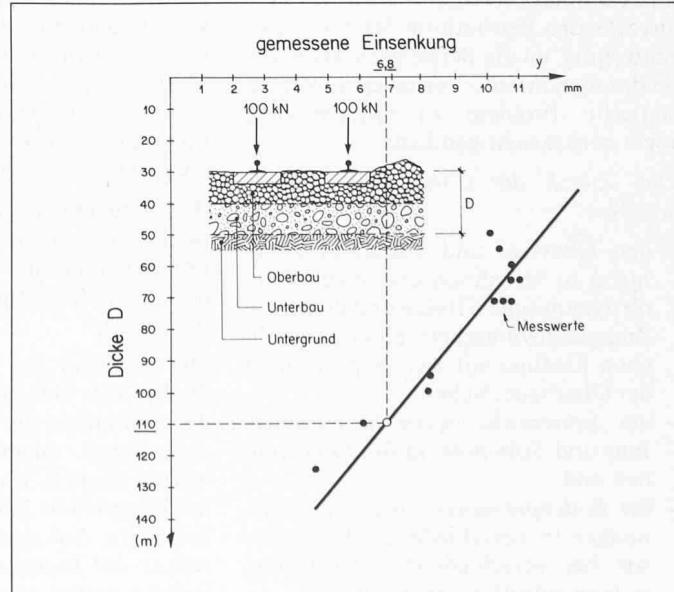
Bild 10. Beziehung zwischen der Einstellung y unter einer Achslast von 200 kN und der totalen Dicke D (Ober- und Unterbau). Die Beziehung gilt nur für den Untergrund der Strecke «Bilten-Reichenburg»

Vor der Sanierung wurden die Einsenkungen unter einer Achslast von 200 kN über eine grosse Strecke mit unterschiedlicher Unterbaudicke gemessen. Aufgrund der geotechnischen Untersuchung war die vorhandene Unterbaudicke an verschiedenen Stellen bekannt. In Bild 10 sind diese Messwerte dargestellt. Die Ausgleichsgerade kann als Funktion zwischen der Dicke der tragfähigen Schicht und der Einsenkung interpretiert werden. Für eine Schichtdicke von 110 cm, die für die Sanierung gewählt wurde, liess sich demnach für diesen Lastfall eine Einsenkung, ohne Berücksichtigung des steiferen Gleisrostes, von etwa 7 mm voraussagen. Die mit dem steiferen Gleisrost nach der Sanierung gemessene Einsenkung beträgt maximal 5 mm. Etwa 2 mm Einsenkungsverminderung dürfte deshalb eine Folge des steiferen Gleisrostes sein, was die Messungen in den Bereichen, in denen nur der Oberbau gewechselt wurde, auch bestätigen (Bild 11).

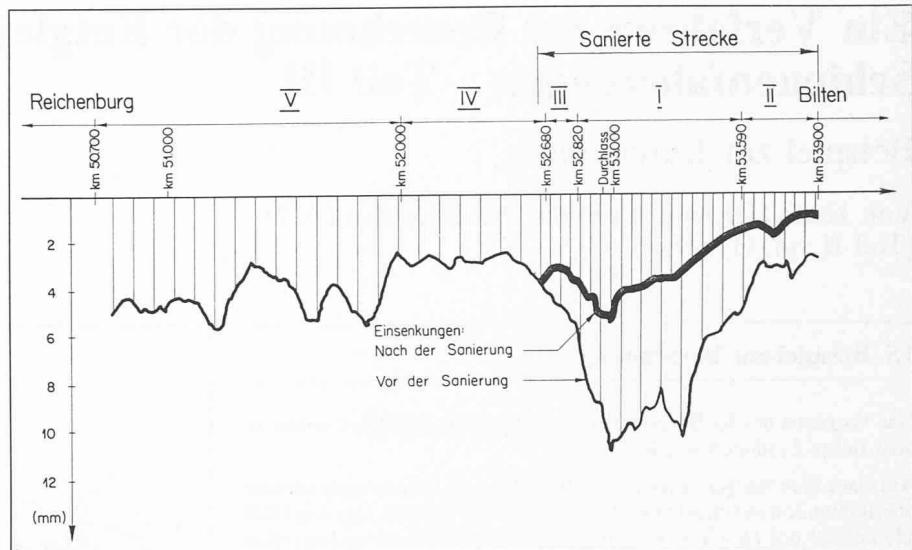
Bild 11. Gemessene Einsenkungen (Mittelwerte) der 3,2 km langen Gleisstrecke «Bilten-Reichenburg» vor und nach der Sanierung unter einer Achslast von 200 kN

Der Streckenabschnitt I wies vor der Sanierung etwa doppelt so hohe Einsenkungen auf wie die angrenzenden Abschnitte. Es war also richtig, ihn im Ober- und Unterbau zu sanieren. Der Erfolg ist durch Vergleich der dünnen Linie mit der dicken Linie der Einsenkungen klar zutage getreten.

In den beiden Streckenabschnitten II und III wurde nur der Oberbau saniert. Die Sanierung hat eine klar erkennbare Spur hinterlassen.

In den Streckenabschnitten IV und V sind die Einsenkungen zwar geringer als im Abschnitt I vor der Sanierung, aber sie liegen trotzdem über dem üblichen Mass. Eine Sanierung, allerdings nur im Oberbau, wurde ein Jahr später (d.h. 1981) durchgeführt, um zu verhindern, dass der Untergrund auch in diesem Bereich mit der Zeit durch den Bahnverkehr beeinträchtigt wird und dann möglicherweise später eine Ober- und Unterbausanierung mit wesentlich höheren Kosten erforderlich macht.

Gemessen an den Einsenkungen zeigt das Bild 11 sehr anschaulich die Auswirkung der verschiedenen Sanierungen des Gleises Bilten-Reichenburg. Für die Messung wurde eine Einzelachsbelastung von 200 kN verwendet, die eine geringere Einsenkung von etwa 33% hervorruft als diejenige der Lokomotive Re 4/4.
