Artikel: Sanierung eines Baugleises auf weichem Untergrund
Autor: Yang, Fei-Loung / Schmutz, Gerhard / Bürkli, Theo
DOI: <https://doi.org/10.5169/seals-75407>

Sanierung eines Bahngleises auf weichem Untergrund

Von Fei-Loung Yang, Zürich, Gerhard Schmutz, Bern, und Theo Bürkli, Rapperswil

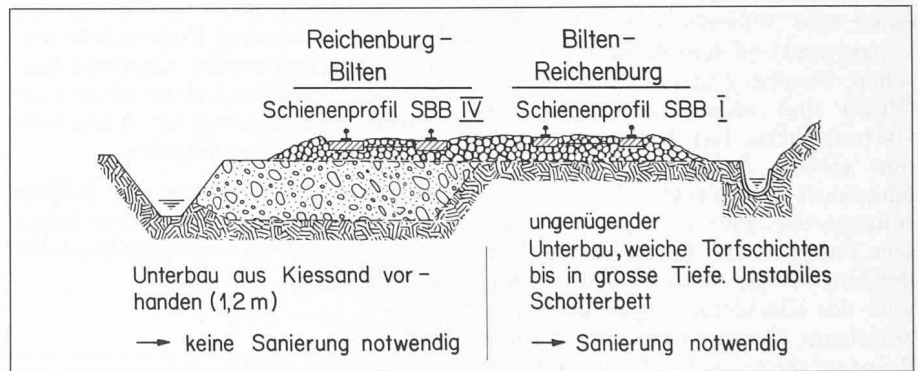
Bild 1. Querprofil vor der Sanierung

Das lückenlos geschweisste Gleis Bilten-Reichenburg (Bild 1) wurde 1967 umgebaut und mit Schienenprofil SBB I und Zweiblock-Betonschwellen ausgerüstet. Anfang April 1976 wurden über eine gewisse Strecke abnormale *Bewegungen im Schotterbett* des Gleises Bilten-Reichenburg beobachtet. Einerseits verschob sich der Schotter gegen das Bankett, so dass die aussenseitigen Schwellenköpfe freilagen. Andererseits traten bei durchfahrenden Zügen starke Bewegungen auf; die Senkungen betragen bis zu 11 mm. Die gut sichtbaren und spürbaren Schwingungen erschienen besonders gross beim Vorbeifahren der Schnellzüge ($v = 125 \text{ km/h}$). Die Fahrgeschwindigkeit wurde aus Sicherheitsgründen auf 80 km/h reduziert.

Die geotechnischen Untersuchungen zeigten, dass der *Unterbau* unter dem Schotterbett (Brechsand, Feinschotter, Kiessand) eine sehr unterschiedliche Dicke aufwies und stellenweise ganz fehlte. Der Untergrund besteht bis in eine grosse Tiefe hauptsächlich aus weichem, organischem Ton, der lokal von dünnen Torflagen durchsetzt ist. Die Scherfestigkeiten genügten den horizontalen Scherbeanspruchungen durch den Zugverkehr offenbar nicht.
