**Artikel:** Sanierung eines Baugleises auf weichem Untergrund  
**Autor:** Yang, Fei-Loung / Schmutz, Gerhard / Bürkli, Theo  
**DOI:** <https://doi.org/10.5169/seals-75407>

# Sanierung eines Bahngleises auf weichem Untergrund

Von Fei-Loung Yang, Zürich, Gerhard Schmutz, Bern, und Theo Bürkli, Rapperswil

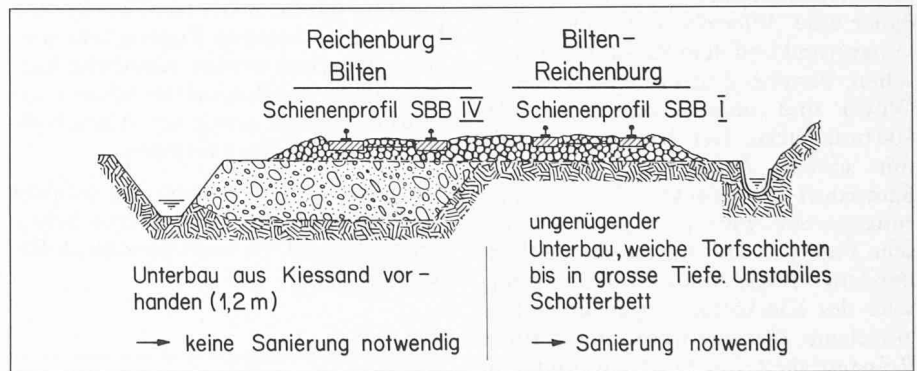
Bild 1. Querprofil vor der Sanierung

Das lückenlos geschweisste Gleis Bilten-Reichenburg (Bild 1) wurde 1967 umgebaut und mit Schienenprofil SBB I und Zweiblock-Betonschwellen ausgerüstet. Anfang April 1976 wurden über eine gewisse Strecke abnormale *Bewegungen im Schotterbett* des Gleises Bilten-Reichenburg beobachtet. Einerseits verschob sich der Schotter gegen das Bankett, so dass die aussenseitigen Schwellenköpfe freilagen. Andererseits traten bei durchfahrenden Zügen starke Bewegungen auf; die Senkungen betragen bis zu 11 mm. Die gut sichtbaren und spürbaren Schwingungen erschienen besonders gross beim Vorbeifahren der Schnellzüge ( $v = 125 \text{ km/h}$ ). Die Fahrgeschwindigkeit wurde aus Sicherheitsgründen auf 80 km/h reduziert.

Die geotechnischen Untersuchungen zeigten, dass der *Unterbau* unter dem Schotterbett (Brechsand, Feinschotter, Kiessand) eine sehr unterschiedliche Dicke aufwies und stellenweise ganz fehlte. Der Untergrund besteht bis in eine grosse Tiefe hauptsächlich aus weichem, organischem Ton, der lokal von dünnen Torflagen durchsetzt ist. Die Scherfestigkeiten genügten den horizontalen Scherbeanspruchungen durch den Zugverkehr offenbar nicht.

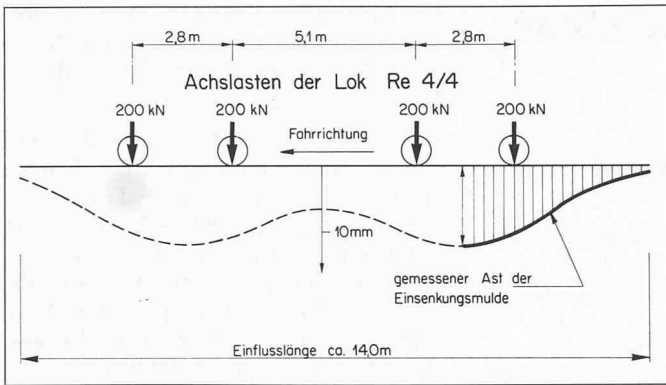
Bild 3. Einsenkungsmulde in Längsrichtung unter der Lok Re 4/4

Die Berechnungsgrundlagen (Bodenkennwerte, Steifigkeitswerte usw.) wurden aus gemessenen Einsenkungsmulden unter Belastung einer Lokomotive ermittelt (Bild 3). Mit den Berechnungsgrundlagen wurden zwei Berechnungsmethoden – die Bettungsziffermethode und die Methode der Finiten Elemente – für die Ermittlung von Einsenkungen und Bodenpressungen angewandt.

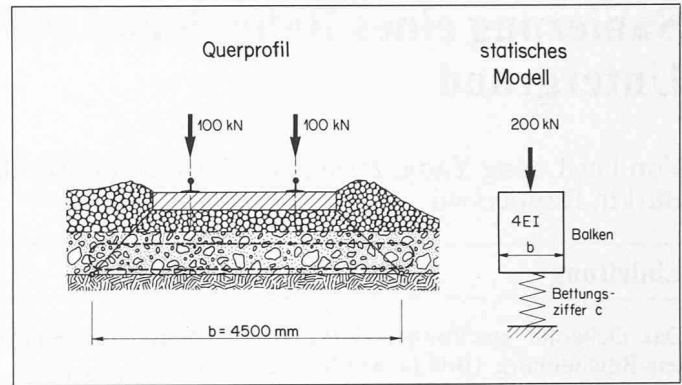
Bild 4. Mitwirkende Breite des Systems auf elastischer Unterlage (Bettungsziffermethode)

Die Breite  $b$  des Balkens im Zustand nach der Sanierung wurde zu  $b = 4,5$  m angenommen (Bild 4). Auf dieser Breite, UK-Fundationsschicht, greift die Bodenreaktion an (d.h. dort befindet sich die OK der Modellfedern).

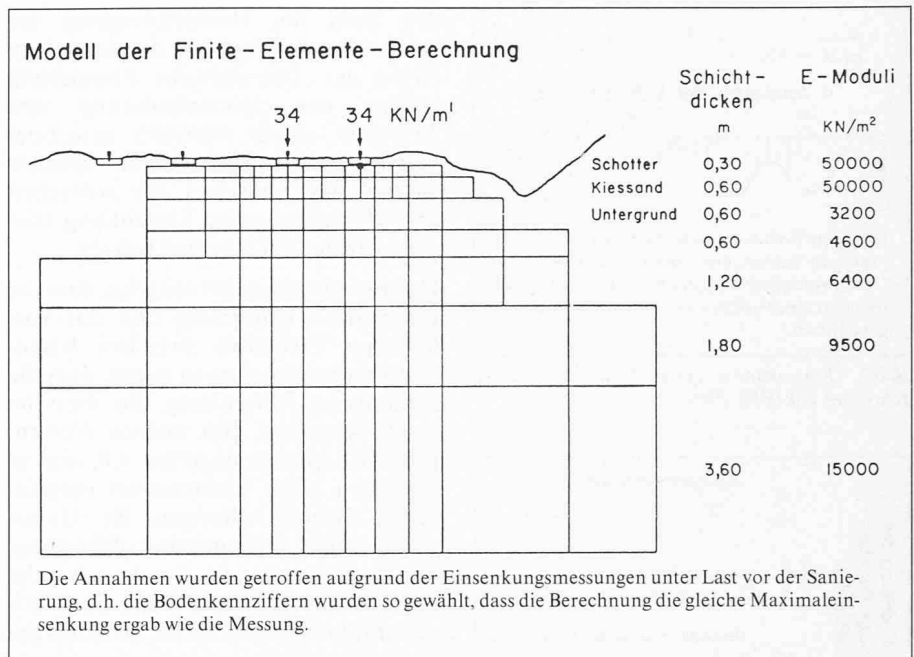
Bild 5. Annahmen für die Finite-Element-Berechnung

Die *Annahmen der Berechnungen* gehen aus Bild 5 hervor. Diese Annahmen wurden getroffen aufgrund der Einsenkungsmessungen unter Last vor der Sanierung, d.h., die Bodenkennziffern wurden so gewählt, dass die Berechnung die gleiche Maximaleinsenkung ergab wie die Messung.

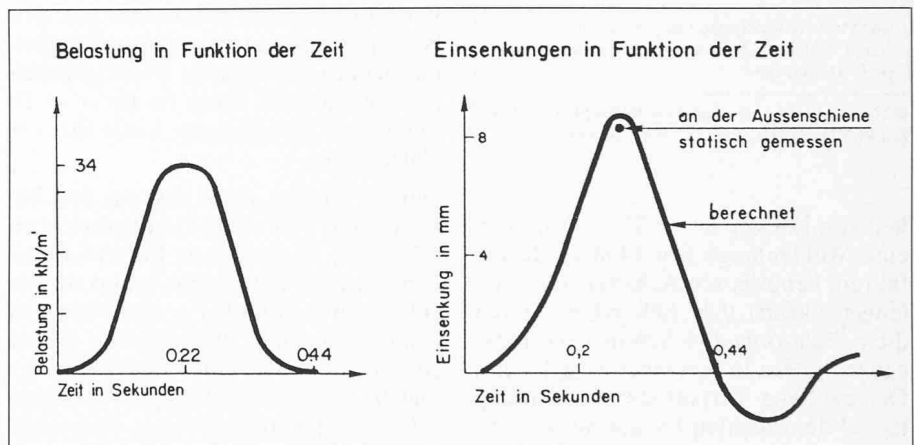
Bild 6. Dynamisches Verhalten des sanierten Gleises nach der Finiten-Element-Berechnung

Bild 6 zeigt das *dynamische Verhalten des sanierten Gleises*. Das linke Diagramm gibt den zeitlichen Verlauf der Belastung bei einer Fahrgeschwindigkeit

keit von 120 km/h ( $v = 33 \text{ m/s}$ ) an. Um eine Muldenlänge von 14 m zu durchfahren, benötigt ein Achs paar (Schwellengegenkraft) 0,44 Sekunden. Durch diese Belastung ( $34 \text{ kN/m}^2$ ) wird das ganze System in Schwingung gebracht. Der zeitliche Verlauf der Einsenkung ist auf dem rechten Diagramm ersichtlich. Der Kurvenast nach 0,44 Sekun-

den stellt die Nachschwingung des Systems nach Wegfahrt der belasteten Achse dar. Die statische Einsenkung infolge der Spitzenbelastung von  $34 \text{ kN/m}^2$  wurde ebenfalls gerechnet und ist dort angegeben. Man erkennt daraus, dass zwischen der statischen und der dynamischen Einsenkung kein wesentlicher Unterschied besteht.

Das Berechnungsergebnis zeigt, dass die vorhandene Dämpfung und das vorhandene Verhältnis zwischen Eigen- und Erregerfrequenz so liegen, dass die dynamische Einsenkung die statische kaum übersteigt. Mit andern Worten: Der DLF beträgt ungefähr 1,0, und es entstehen keine nennenswert vergrößerten Beanspruchungen im Untergrund unter dynamischer Belastung. Für die Sanierung ist also das statische Problem massgebend. Wenn das statische Problem gelöst ist, ist auch das dynamische gelöst.

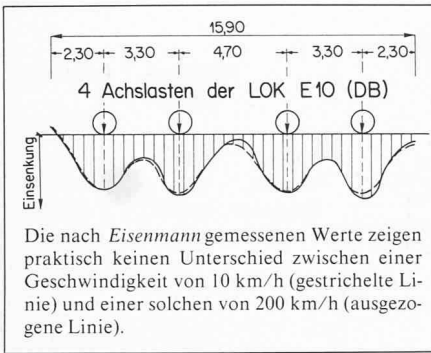
Bild 7. Einsenkungen eines Gleises unter einer fahrenden Lok (E10, DB)

Dieses Ergebnis stellt eine Bestätigung einer Untersuchung von Eisenmann [1] dar. In Bild 7 ist die gemessene Einsenkung eines Gleises unter einer Lok E10 bei verschiedenen Fahrgeschwindigkeiten gemäss Eisenmann wiedergegeben (die gestrichelte Linie ist für  $v = 10 \text{ km/h}$  und die gezogene Linie für  $v = 200 \text{ km/h}$ ).

Daraus erkennt man, dass im dort behandelten Fall kein Unterschied zwischen den gemessenen Einsenkungen besteht. Eine Fahrgeschwindigkeit von  $200 \text{ km/h}$  ist offenbar noch nicht hoch genug, um einen dynamischen Effekt zu erzeugen. Mit einer Fahrgeschwindigkeit kleiner als  $140 \text{ km/h}$  fährt man offensichtlich immer noch wesentlich unterhalb des «Resonanzbereichs», so

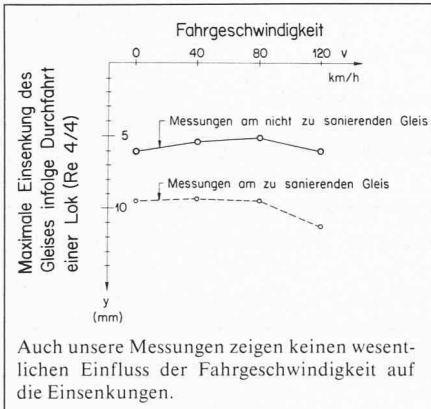
Bild 8. Einfluss der Fahrgeschwindigkeit auf die Einsenkungen (Messungen vor der Sanierung)

Auch unsere Messungen haben gezeigt, dass der Einfluss der Fahrgeschwindigkeit auf die gemessene Einsenkung unbedeutend ist. Dies wird anhand des Messergebnisses an den beiden Gleisen vor der Sanierung des Gleises Bilten-Reichenburg in Bild 8 nochmals illustriert.

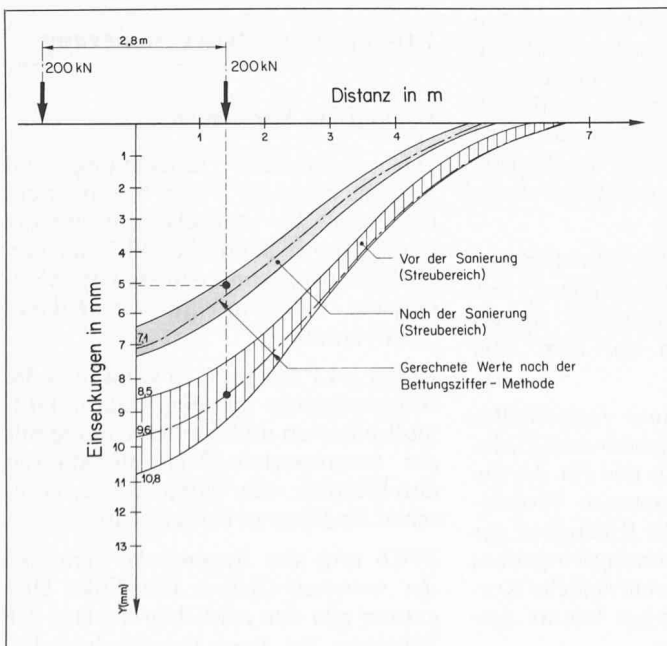
Bild 9. Vergleich der gemessenen Einsenkungen vor und nach der Sanierung

Es wurden Einsenkungsmulden unter einer Achslast von  $200 \text{ kN}$  vor (und nach) der Sanierung gemessen (die restlichen Achslasten haben einen vernachlässigbar kleinen Einfluss). Die gemessenen Einsenkungen vor der Sanierung betragen 8 bis 11 mm, im Mittel  $9,6 \text{ mm}$  (Bild 9). Sie wurden als relativ gross beurteilt. Die Untersuchungen haben ergeben, dass eine Verstärkung allein am Unterbau keine grosse Reduktion an Einsenkungen bringen kann. Die grossen Deformationen gehen hauptsächlich auf den weichen Untergrund zurück. Um eine starke Reduktion der Einsenkungen zu erreichen, hätte man den Untergrund wesentlich verfestigen oder einen Materialersatz bis in grosse Tiefe vornehmen müssen. Derartig weitgehende Untergrundsanierungen sind jedoch mit einem solch grossen Kostenaufwand verbunden, dass solche Varianten von allem Anfang an ausgeschieden wurden. Da das Gleis in diesem Bereich geradlinig verläuft, gefährden auch relativ grosse, gleichmässige Einsenkungen die Betriebssicherheit kaum, solange

die Bodenpressungen im elastischen Bereich bleiben. Nach der Sanierung betrug die Einsenkung im Mittel 7,1 mm, also etwa 75% derjenigen vor der Sanierung.

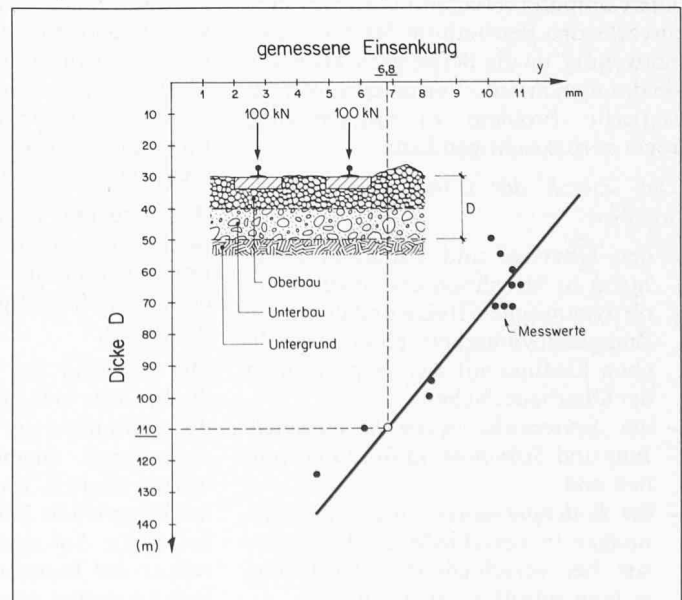
Bild 10. Beziehung zwischen der Einsenkung  $y$  unter einer Achslast von  $200 \text{ kN}$  und der totalen Dicke  $D$  (Ober- und Unterbau). Die Beziehung gilt nur für den Untergrund der Strecke «Bilten-Reichenburg»

Vor der Sanierung wurden die Einsenkungen unter einer Achslast von 200 kN über eine grosse Strecke mit unterschiedlicher Unterbaudicke gemessen. Aufgrund der geotechnischen Untersuchung war die vorhandene Unterbaudicke an verschiedenen Stellen bekannt. In Bild 10 sind diese Messwerte dargestellt. Die Ausgleichsgerade kann als Funktion zwischen der Dicke der tragfähigen Schicht und der Einsenkung interpretiert werden. Für eine Schichtdicke von 110 cm, die für die Sanierung gewählt wurde, liess sich demnach für diesen Lastfall eine Einsenkung, ohne Berücksichtigung des steiferen Gleisrostes, von etwa 7 mm voraussagen. Die mit dem steiferen Gleisrost nach der Sanierung gemessene Einsenkung beträgt maximal 5 mm. Etwa 2 mm Einsenkungsverminderung dürfte deshalb eine Folge des steiferen Gleisrostes sein, was die Messungen in den Bereichen, in denen nur der Oberbau gewechselt wurde, auch bestätigen (Bild 11).

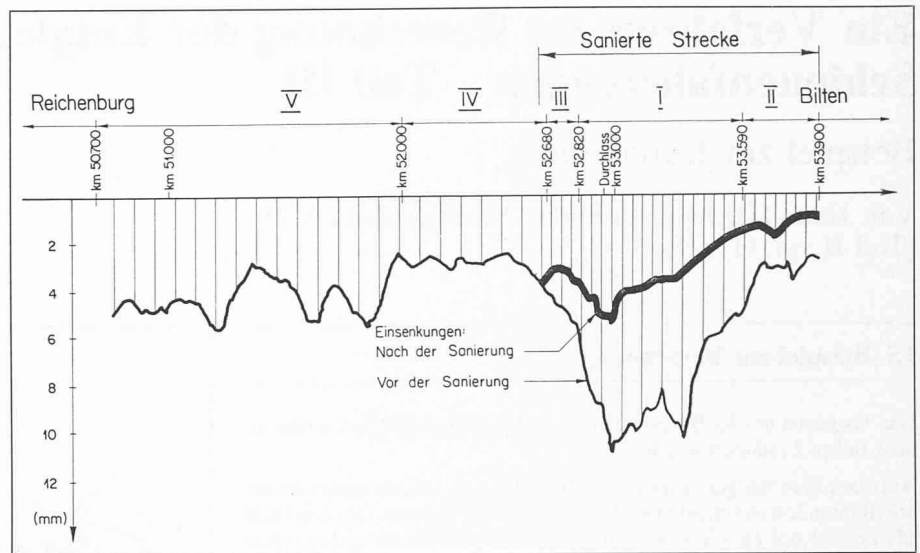
Bild 11. Gemessene Einsenkungen (Mittelwerte) der 3,2 km langen Gleisstrecke «Bilten-Reichenburg» vor und nach der Sanierung unter einer Achslast von 200 kN

Gemessen an den Einsenkungen zeigt das Bild 11 sehr anschaulich die Auswirkung der verschiedenen Sanierungen des Gleises Bilten-Reichenburg. Für die Messung wurde eine Einzelachslast von 200 kN verwendet, die eine geringere Einsenkung von etwa 33% hervorruft als diejenige der Lokomotive Re 4/4.

Der Streckenabschnitt I wies vor der Sanierung etwa doppelt so hohe Einsenkungen auf wie die angrenzenden Abschnitte. Es war also richtig, ihn im Ober- und Unterbau zu sanieren. Der Erfolg ist durch Vergleich der dünnen Linie mit der dicken Linie der Einsenkungen klar zutage getreten.

In den beiden Streckenabschnitten II und III wurde nur der Oberbau saniert. Die Sanierung hat eine klar erkennbare Spur hinterlassen.

In den Streckenabschnitten IV und V sind die Einsenkungen zwar geringer als im Abschnitt I vor der Sanierung, aber sie liegen trotzdem über dem üblichen Mass. Eine Sanierung, allerdings nur im Oberbau, wurde ein Jahr später (d.h. 1981) durchgeführt, um zu verhindern, dass der Untergrund auch in diesem Bereich mit der Zeit durch den Bahnverkehr beeinträchtigt wird und dann möglicherweise später eine Ober- und Unterbausanierung mit wesentlich höheren Kosten erforderlich macht.
