# Sanierung der beiden Rheinfallfelsen

Von René Härry, Zürich

Die kürzlich abgeschlossene Sanierung der markanten Felsen im Rheinfall bietet dauerhaften Schutz gegen die drohende Erosion. Die Arbeiten zur Trockenlegung und die Spritzbeton-Applikation mussten bei niederem Wasserstand erfolgen, wobei das kalte Winterwetter besondere Massnahmen auf der Baustelle erforderte (vgl. Exkursionsbericht, H. 7/85, S. 134).

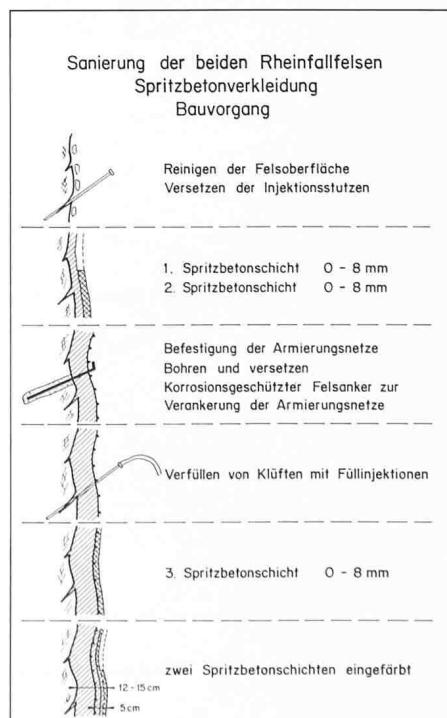
Bild 2. Spritzbetonverkleidung an den beiden Rheinfallfelsen

Das Ingenieurbüro Locher & Cie AG, Zürich, schlug vor, mit einer widerstandsfähigen, 12–15 cm starken Spritzbetonschicht die der Erosion ausgesetzten Felsspartien zu verkleiden (Bild 2). Beim grossen Felsen sind dies die unterschnittene Partie gegenüber dem klei-

nen Felszahn sowie die untersten drei bis vier Meter der bergseitigen, dem Wasseranprall ausgesetzten Felswand.

Beim kleinen Felsen ist die wasserseitige Anprallfläche durch die früheren Vormauerungen geschützt, dagegen zeigte bei näherem Betrachten die Innenseite des Durchlasses starke Verwitterungserosionen. Zu deren Schutz wurde deshalb eine leicht armierte Spritzbetonauskleidung des Innenraumes vorgesehen.

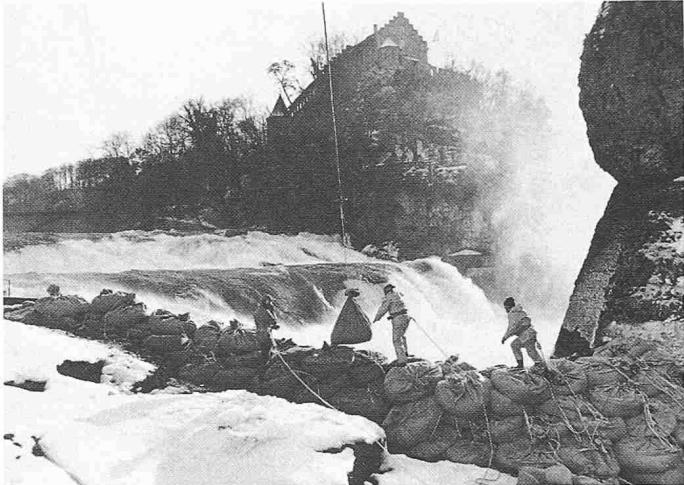
Bild 5. Nachabdämmung oberhalb des kleinen Felsens (Foto Max Baumann, Schaffhausen)

die auf den kleinen Felsen zuschiessende Wassermenge erheblich (Bild 5). Der kleine Felsen wurde als Widerlager für einen zweiten Damm in Flussrichtung benutzt. Diese erste Etappe dauerte  $1\frac{1}{2}$  Tage; der Helikopter setzte in 432 Flugminuten 220 Säcke à 800 kg, 500 Säcke à 40 kg und Gerüstmaterial ab. Da die Rheinwasserführung wieder zunahm, wurden am 19. Dezember 1984 die Dämme mit 80 grossen Säcken verstärkt. Eine weitere Verstärkung mit 70 grossen und 350 kleinen Säcken wurde am 25. Januar 1985 notwendig, nachdem etliche Säcke ausgespült oder weggerissen worden waren. Oberhalb des unteren Dammes wurde als zusätzlicher Schutz ein Wellenbrecher aus horizontalen Kanaldielen errichtet.

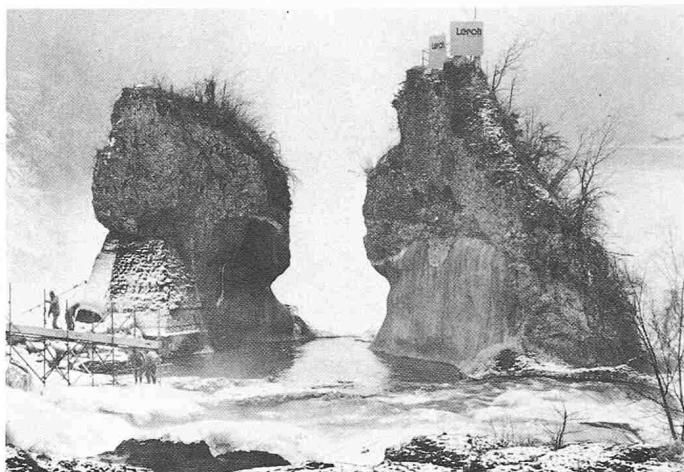
Bild 9. Beide Felsen nach Abschluss der Spritzbetonsanierung (Foto Max Graf, Schaffhausen)

Am grossen Felsen misst die sanierte Fläche rund 83 m<sup>2</sup>. Der Trockengemischverbrauch betrug 24 m<sup>3</sup>, was eine theoretische Verkleidungsstärke von 15 cm ergibt. Beim kleinen Felsen lauten die entsprechenden Zahlen: 72 m<sup>2</sup> Verkleidung, 27 m<sup>3</sup> Trockengemisch und 19 cm mittlere Spritzbetonstärke. Die Gesamtkosten für die Spritzbetonarbeiten betragen auf der Preisbasis 1983 rund 800 Franken pro Quadratmeter verkleideter Oberfläche. Die beschriebenen Arbeiten wurden von einer Gruppe von vier Mann unter Leitung eines erfahrenen Vorarbeiters bewältigt. Mit Montage- und Demontagearbeiten war zeitweise zusätzliches Personal beschäftigt. Die Arbeiten dauerten vom 3. Januar bis 15. Februar 1985. Während dieser sechs Wochen leistete die Belegschaft auf der Baustelle rund 1400 Arbeitsstunden (Bild 9).

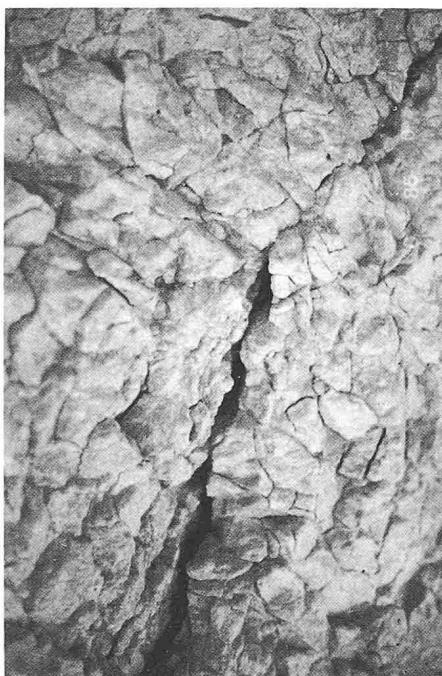
Bild 7. Kluft im Malmkalk des grossen Felsens nach der Reinigung, vor dem Ausfüllen (Foto Gubler, Laich SA)

wurde er durch Sandstrahlen mit quarzfreiem Strahlgut und durch Waschen gereinigt, um die einwandfreie Haftung des Spritzbetons zu gewährleisten. Dabei kam die ursprünglich gelbliche Farbe und die starke Zerklüftung des Malmkalkes wieder zum Vorschein (Bild 7).

In Abständen von etwa einem Meter wurden sodann Injektionsstutzen von  $\frac{1}{2}$ " Durchmesser in die durchgehenden Risse unter der Spritzbetonverkleidung versetzt. Nach dem Füllen der Klüfte, Spalten und Risse sowie zwei vollflächigen Spritzbetonschichten wurde die Armierung verlegt. Als solche diente ein Stahldrahtnetz mit 100 mm Maschenweite und 5 mm Drahtstärke, das dem Felsverlauf und den unteren Schichten satt angepasst und an zuvor eingespritzten Bindedrähten befestigt wurde. Die Ränder der Netzarmierung wurden im Abstand von ungefähr einem Meter mit einem verzinkten, L-förmigen Mörtelanker von 20 mm Durchmesser 50 cm tief mit dem Untergrund verbunden (Bild 8).

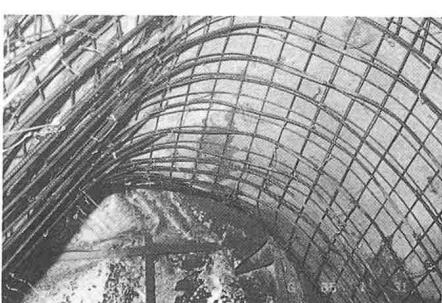
Bild 8. Spritzbeton-Netzarmierung mit Verstärkung am Hohlräumscheitel des kleinen Felsens (Foto Gubler, Laich SA)

Am kleinen Felsen wurde ausserdem eine Ringarmierung aus Stahl III von 10 bis 12 mm Durchmesser als rippenförmige Verstärkung montiert. Vor dem Einspritzen der Armierung wurden alle Risse bis zur satten Verfüllung mit Zementmilch ausgepresst. Die Eisenüberdeckung beträgt überall mindestens fünf Zentimeter. Die beiden obersten Spritzbetonschichten wurden mit einem Mineralfarbzusatz der Umgebung angepasst. An den Rändern des Spritzbetons wurde der Fels so abgespitzt, dass sich saubere, wenigstens zehn Zentimeter starke Übergänge ergaben. In die Verkleidung am grossen Felsen wurden fünf verzinkte, 50 cm lange Messbolzen von 20 mm Durchmesser etwa 3 cm vorstehend versetzt; am kleinen Felsen war nur ein einziger notwendig.
