Sanierung der beiden Rheinfalfelsen

Von René Härri, Zürich

Die kürzlich abgeschlossene Sanierung der markanten Felsen im Rheinfall bietet dauerhaften Schutz gegen die drohende Erosion. Die Arbeiten zur Trockenlegung und die Spritzbeton-Applikation mussten bei niederem Wasserstand erfolgen, wobei das kalte Winterwetter besondere Massnahmen auf der Baustelle erforderte (vgl. Exkursionsbericht, H. 7/85, S. 134).

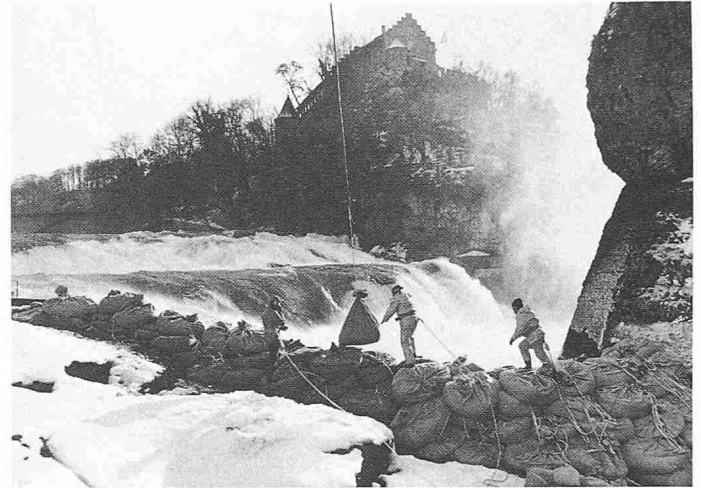
Bild 5. Nachabdämmung oberhalb des kleinen Felsens (Foto Max Baumann, Schaffhausen)

die auf den kleinen Felsen zuschliessende Wassermenge erheblich (Bild 5). Der kleine Felsen wurde als Widerlager für einen zweiten Damm in Flussrichtung benutzt. Diese erste Etappe dauerte $1\frac{1}{2}$ Tage; der Helikopter setzte in 432 Flugminuten 220 Säcke à 800 kg , 500 Säcke à 40 kg und Gerüstmaterial ab. Da die Rheinwasserführung wieder zunahm, wurden am 19. Dezember 1984 die Dämme mit 80 grossen Säcken verstärkt. Eine weitere Verstärkung mit 70 grossen und 350 kleinen Säcken wurde am 25. Januar 1985 notwendig, nachdem etliche Säcke ausgespült oder weggerissen worden waren. Oberhalb des unteren Dammes wurde als zusätzlicher Schutz ein Wellenbrecher aus horizontalen Kanaldielen errichtet.
