Artikel: Deckeneinsturz im Hallenbad Uster vom 9. Mai 1985
Autor: B.P.
DOI: <https://doi.org/10.5169/seals-75811>

Deckeneinsturz im Hallenbad Uster vom 9. Mai 1985

Orientierung der Bezirksanwaltschaft Uster vom 29. Mai 1985

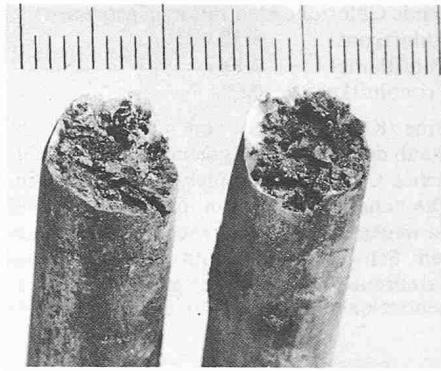
Die Bruchflächen (Bild 1) der Aufhängebügel zeigen Übergangsformen zwischen stark eingeschränkten Bruchstellen an duktilen, zähen Stäben mit intakten Oberflächen, die nur sehr kleine Lochfrassstellen aufweisen, und sprödgebrochenen Stellen ohne wesentliche Querschnittsveränderung, bei welchen bis über 50 Prozent der Querschnittsfläche durchkorrodiert sind, und deren Oberflächen Risse und Flecken aufweisen.

Bild 1. Gebrochene Bügel mit der für spannungsrikkorrosionstypischen verformungssarmen Bruchfläche. Lediglich am Rand ist der noch intakte Werkstoff zu erkennen.

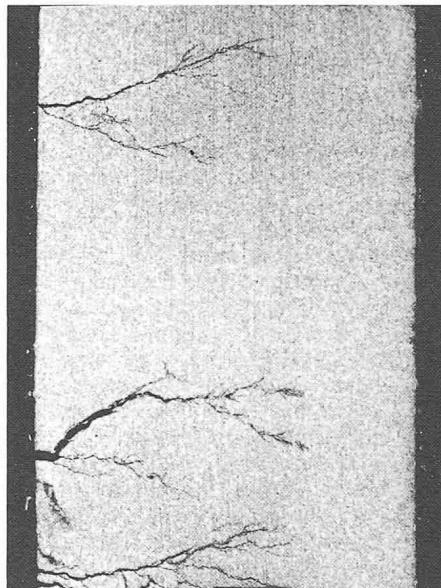
Die metallographische Untersuchung (Bilder 2 und 3) zeigt in den sprödgebrochenen Bügeln fein verästelte, z.T. aufgeweitete Risse, wobei an der Oberfläche praktisch kein Metallabtrag feststellbar ist. Solche (zug-)spannungsinduzierten, transkristallinen Risse sind charakteristisch für V2A-Stähle. Diese

Bild 2. Längsschnitt durch einen schadhaften Bügel: Die Risse sind fein verästelt und erstrecken sich tief in den Stab von 10 mm Durchmesser hinein.

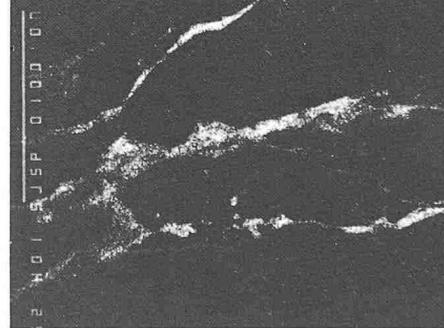
Bild 3. Untersuchung mit der Elektronen-Mikroskopie: Verteilung des Elementes Chlorid, das in Form von Chlorid bis in die feinsten Risse vorgedrungen ist. Der weiße Strich am Rande entspricht einer Distanz von 0,1 mm.

heutige Feststellung des Metallurgen sagt nichts aus über den voraussetzbaren Wissensstand von Baufachleuten bzw. Bauplattern zur Bauzeit (1971/72). Die Aufnahmen mit Elektronenstrahl-Mikrosonden (Bild 3) zeigen eine bis in die Rissverästelungen vorgedrungene Chloridverteilung; daher kann auf das Vorliegen einer chloridinduzierten, transkristallinen Spannungsrikkorrosion geschlossen werden.
