Rutschsanierung Galgentobel

SBB-Linie Rorschach-St. Gallen

Von Peter Ehmann, Zürich, Paul Grünenfelder, St. Gallen, Werner Heierli und Valdo Longo, Zürich

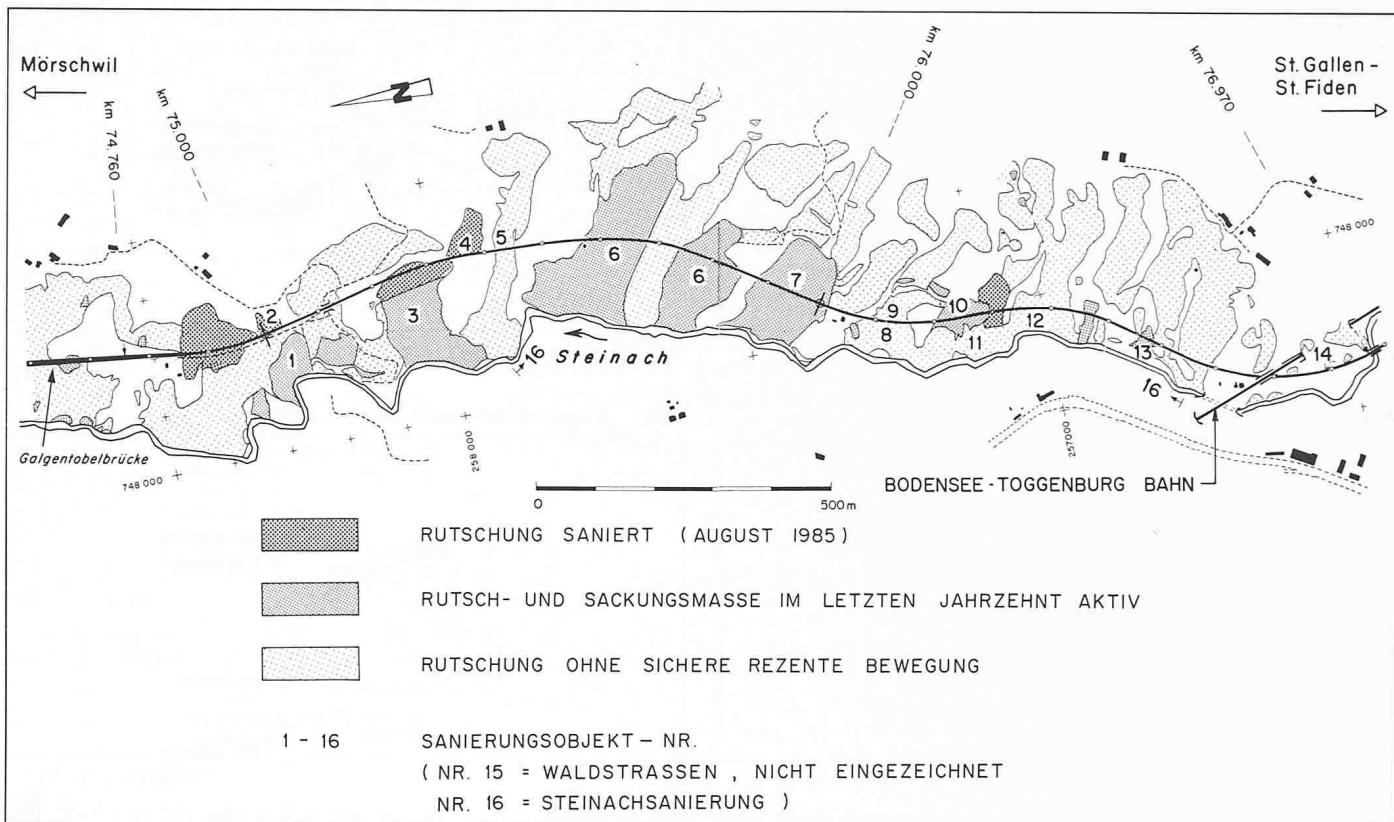
Bild 1. Übersicht der Rutschgebiete

In den letzten 10 000 Jahren wirkte im Galgentobel aber nicht nur die Erosion. Infolge der Abwitterung haben sich an den Hängen laufend neue Lockergesteinsmassen gebildet, die wegen der Labilität der Unterlage während Nässeperioden ihrerseits leicht ins Rutschen gerieten. Eine Abgrenzung der einzelnen Rutschmassen ist in Bild 1 dargestellt.

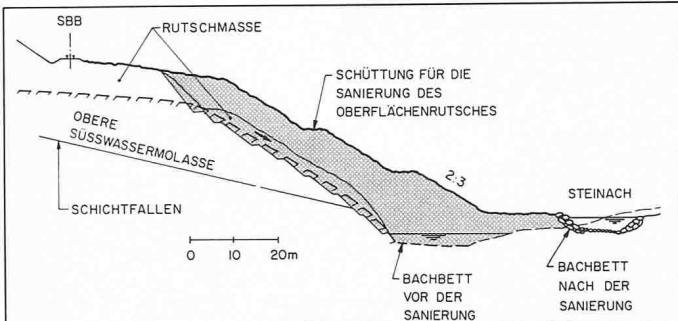
Bild 2. Erdbaulösung. Objekt 1: Steinach und Oberflächenrutsch

rutscht über den Molasseuntergrund Richtung Steinach ab und wird dort vom Fluss laufend abgetragen. Der oberste Anriss befindet sich heute noch in einer gewissen Entfernung vom SBB-Gleis, so dass eine Lösung mit normaler Projektierungs- und Bauzeit möglich ist.

Vgl. Bild 2, Objekt 1, «Sanierung Steinach und Oberflächenrutsch». Eine Lockergesteinsschicht variabler Stärke

Im vorliegenden Fall ergab sich der notwendige Platz für eine Dammschüttung nach dem Verlegen und Anheben der Steinach. Die Sicherheit der gesamten Böschung und damit auch des SBB-Gleises auf lange Sicht erfordert einerseits eine beschränkte Böschungsneigung – wesentlich weniger steil als heute, – anderseits aber auch die Beseitigung der präferenziellen Rutschflächen im Kontaktbereich Gehängeschutt-Molasse. – Das zusätzliche Material für diese Schüttung wird per Bahn aus der Stadt St. Gallen herangeführt: es handelt sich primär um Aushubmaterial aus einer Anzahl Baugruben im städtischen Bereich.

Im Rahmen dieses Objekts wird die Steinach im gesamten unteren Bereich saniert, wo keine tauglichen Sperrenbauwerke vorhanden sind, und damit ihre Erosionskraft gebannt. Statt Sperren werden Rampen ausgeführt. Die Sanierung wird sich landschaftlich und forstwirtschaftlich positiv auswirken:

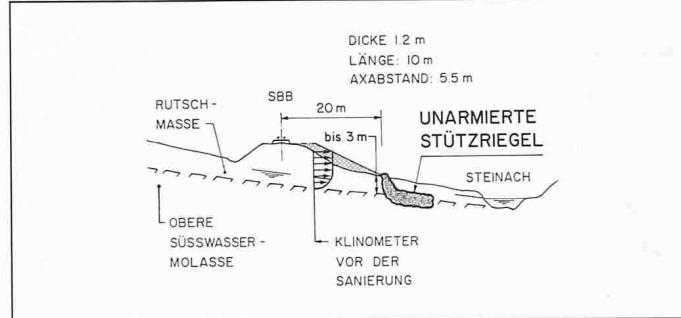
Bild 3. Stützriegel. Objekt 11: Sofortmassnahmen Weihnachtsrutsch

Beim Bahn-km 76.3 liegt auf einer Länge von 35 m eine etwa 3 m mächtige Lockergesteinsdecke über der Molasse, die vor der Sanierung stetig in Richtung Steinach kroch und zu starken Gleisdeformationen führte. Die geringe Tiefe der Rutschmasse erlaubte die Ausführung unarmierter Betonriegel, also mit Beton aufgefüllter Gräben in Hangrichtung, die in den Molassefels eingebunden sind. Die Gräben können mit einem normalen Schreitbagger ausgeführt werden; sie werden nicht gespriesst, da ein Betreten nicht erforderlich ist. Der Achsabstand von Riegel zu Riegel beträgt etwa 5,50 m. Die Rutschmasse überträgt ihre Kräfte auf die Stirnflächen der Betonriegel und durch Reibung auf die Seitenflächen. Der mittels Klinometer festgestellte Erfolg dieser Massnahme, die ohne Armierung und ohne Anker kostengünstig in der Erstellung und unproblematisch im Unterhalt ist, führte dazu, diese Bauweise für weitere definitive Sanierungen vorzusehen.

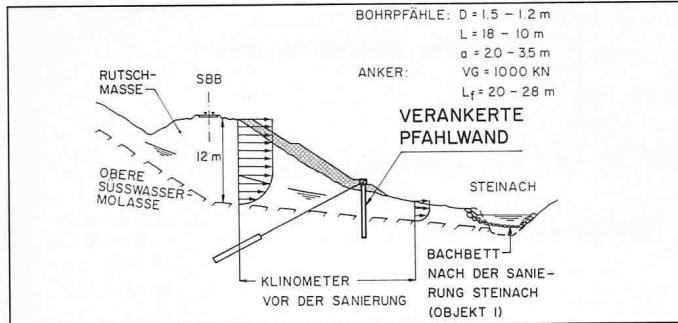
Bild 4. Verankerte Pfahlwand. Objekt 3: Durchlassrutsch

1982 nahmen die Bewegungen dieser

Rutschmasse auf der Molasseoberfläche nach ergiebigen Niederschlägen rasch zu und wurden so stark, dass das Gleis bei Beginn der Sanierung fast täglich angehoben werden musste. Ursache der Rutschung war einerseits die Erosion der Steinach, andererseits der hohe Hangwasserspiegel, der hauptsächlich aus der zerklüfteten Molasse gespiesen wird [2].

Eine Erdbaulösung war wegen der grossen Waldfläche zwischen Bahn und Steinach, aus Zeitgründen (Materialbeschaffung) und wegen der Instabilität von entsprechenden Bauzuständen (Aushub bis zur Molasse) nicht möglich. Ausgeführt wurde daher eine Pfahlwand am Fusse des Bahndamms, deren grosskalibrige Pfähle bis in den gesunden Molassefels reichen und die mit 35 m langen Ankern in denselben rückverankert sind. Messungen an diesem 1983 ausgeführten Objekt zeigen nicht nur die Stabilität der gewählten Lösung, sondern gestatten auch wertvolle Aufschlüsse über die Bettung der Pfähle aus dem Vergleich der gemessenen und berechneten Pfahlbiegeline.

Die Steinach wird hier im Rahmen des Objektes 1 saniert, was das Abrutschen des talseitigen Gleitkörpers verhindert und auch den Wald schützt.
