Artikel: Rutschsanierung Galgentobel: SBB-Linie Rorschach-St.Gallen

Rutschsanierung Galgentobel

SBB-Linie Rorschach-St. Gallen

Von Peter Ehmann, Zürich, Paul Grünenfelder, St. Gallen, Werner Heierli und Valdo Longo, Zürich

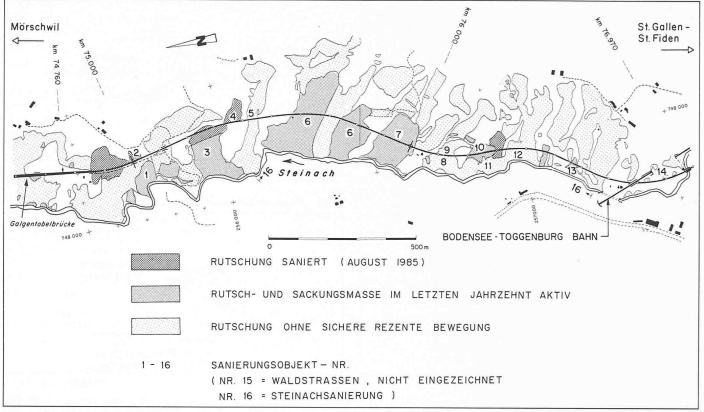
In den letzten 10 000 Jahren wirkte im Galgentobel aber nicht nur die Erosion. Infolge der Abwitterung haben sich an den Hängen laufend neue Lockergesteinsmassen gebildet, die wegen der Labilität der Unterlage während Nässeperioden ihrerseits leicht ins Rutschen gerieten. Eine Abgrenzung der einzelnen Rutschmassen ist in Bild 1 dargestellt.

Bild 1. Übersicht der Rutschgebiete

Bild 1 gibt einen guten Überblick über die bekannten Rutschgebiete,
