Kunststoffsanierte Holzbauteile unter schwingender Beanspruchung

Ulrich A. Meierhofer, Dübendorf

Holzbalken mit Reparaturstellen aus Epoxidharzmörtel und Armierungen aus glasfaserverstärkten Polyesterstäben wurden einer langfristigen schwingenden Biegebeanspruchung unterworfen. Die Resultate dieser Versuche lassen solche Sanierungen nicht in jedem Fall als unbedenklich und eine Optimierung der Verfahren als angezeigt erscheinen.

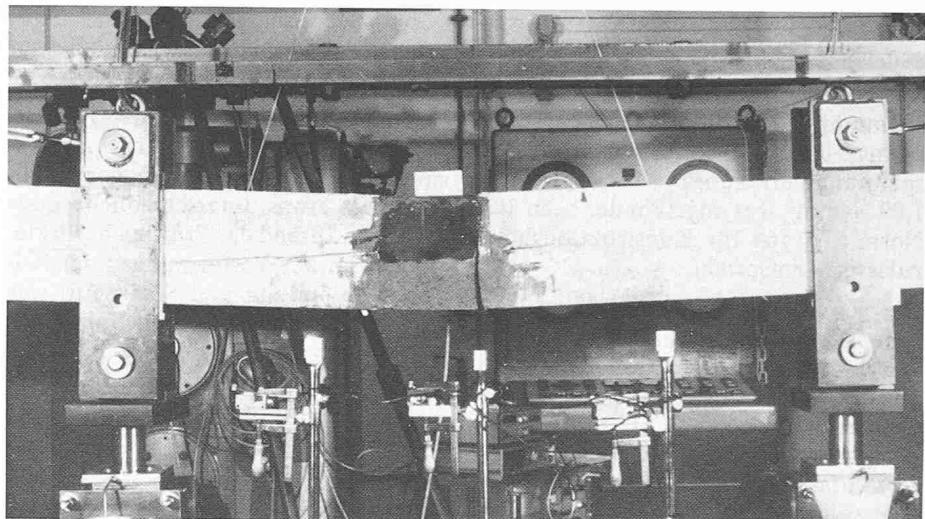
Bild 1. Versuchsbalken D mit Mittelstoss nach der Zerstörung der Reparaturstelle

mit Mittelstoss. Bei der ersten wurde der Stoss bereits nach 26stündiger statischer Last entsprechend einer Biegespannung von rund 10 N/mm^2 zerstört, während die zweite bei nur halb so grosser Beanspruchung lediglich 44 200 Lastzyklen überdauerte. Die Ursache des Versagens liegt in beiden Fällen in der mangelnden Verankerung der Polyesterstäbe im Holz (siehe Bilder 2 und 3), dies trotz einer verhältnismässig geringen rechnerischen Schubspannung von weniger als $0,9 \text{ N/mm}^2$ bei gleichmässiger Schubspannungsverteilung längs der Stäbe. Durch das Herausziehen der Polyesterstäbe aus dem Holz öffneten sich auch die Fugen zwischen der Holzquerschnittsfläche und dem Kunststoffmörtel (vgl. Bilder 1 und 2), wobei offensichtlich auch hier die Hafung sehr gering war.

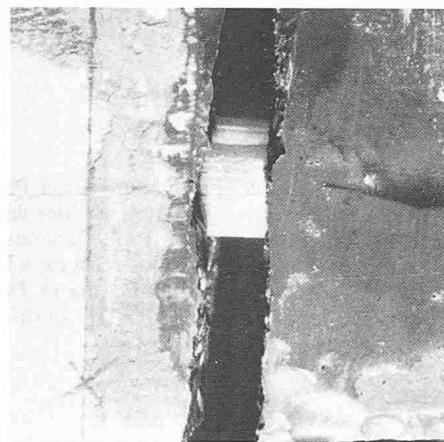
dass sowohl bei der Probe A als auch bei der Probe D mit gekerbten Stäben die Haftung zwischen Stäben und Füllharz zerstört wurde, während die Kontaktzone zwischen Holz und Harz bzw. dem Kunstarzmörtel nicht beeinträchtigt war. Das Herausziehen der Polyesterstäbe aus dem Holz ist demnach eindeutig auf eine ungenügende Haftung zwischen Epoxidharz(-Mörtel) und den Polyesterstäben zurückzuführen. Die Ursache hiefür ist nicht offensichtlich, doch scheint dieses Phänomen nicht mit der ungenügenden Füllung der Verankerungslöcher im Zusammenhang zu stehen.

Bild 2. «Bruchstelle» des Versuchsbalkens D: Der Epoxidharzmörtel (rechts) hat sich von der Holzquerschnittsfläche gelöst, und die glasfaserverstärkten Polyesterstäbe wurden teilweise aus dem Holz herausgezogen.

Für eine Optimierung des Verfahrens ist offensichtlich der Haftung zwischen den glasfaserverstärkten Polyesterstäben und dem Epoxidharz(-Mörtel) ein besonderes Augenmerk zu widmen, wobei durch geeignete Verarbeitungsmaßnahmen eine vollständige Füllung des Raumes zwischen Stab und Oberfläche des Verankerungslöchls sicherzustellen ist. Im weiteren dürfte sich durch eine geeignete Profilierung der Stirnholzfläche die Querkraftübertragung wesentlich verbessern lassen.

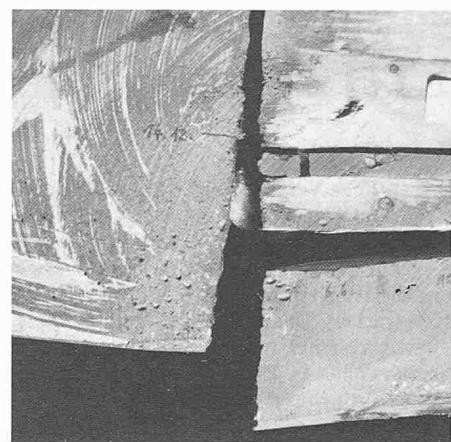
Auch bei den Proben A und B, wo die Reparaturstellen nur einer geringen Momenten-, aber einer erheblichen Schubbeanspruchung ausgesetzt waren, konnte bei schon relativ wenigen Lastwechseln ein Öffnen der Fuge zwischen Holzquerschnittsfläche und Epoxidharzmörtel beobachtet werden. Diese Fugen öffneten sich langsam und stetig, bis allmäthlich weitere Zerstörungen sichtbar wurden: Rotation des Kunststoff-Endabschnitts, Öffnen von längslaufenden Schwindrissen, teilweise Vertikalverschiebung des Holzes gegen den Endabschnitt (siehe Bild 3). Die erreichten Lastzyklen sind jedoch insbesondere bei der Probe B beachtlich (25 Mio. Lastwechsel).

Bild 3. Versuchsbalken B mit Balkenkopf aus Epoxidharzmörtel (links) nach der Zerstörung des Anschlusses: Der Balkenkopf hat sich gegen den Balken verdreht und verschoben. Längs den Schwindrissen wurde das Holz aufgerissen, und die Armierungsstäbe sind stark verformt bzw. zerstört.

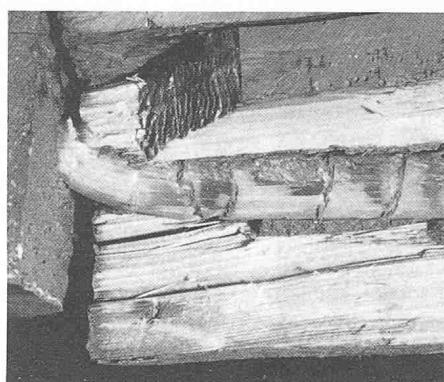
Beim Aufschneiden der Proben A und D zeigte es sich, dass eine satte Füllung des Raums zwischen Polyesterstab und der Holzoberfläche des Verankerungslochs nicht erreicht wurde. Während bei der Probe D eine geringere Anzahl von Hohlstellen zu beobachten war (Bild 4), weist die entsprechende Epoxidharzfüllung bei der Probe A eine blasige Struktur in grösseren Bereichen auf (Bild 5). Die Ursachen hiefür sind nicht bekannt; sie könnten jedoch in einer ungenügenden Entlüftung während der Füllung der Löcher liegen. Durch die dynamische Beanspruchung wurde die Festigkeit des «Epoxidharzschaums» beim Balken A teilweise überschritten, was den Bruchverlauf zweifellos erheblich beeinflusste.

Bild 4. Detail von Bild 4 nach dem Auf trennen der Verbindung. Die Verformung und Kerbung des Armierungsstabs ist ebenso deutlich zu erkennen wie die Separierung vom Füllharz.

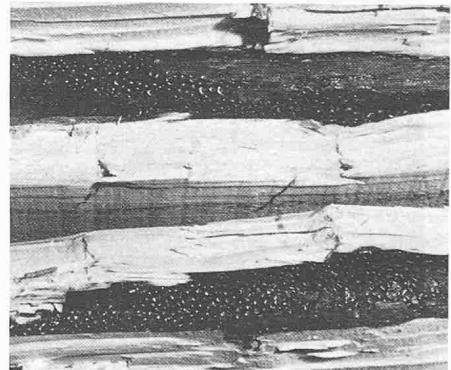
Bild 5. Versuchsbalken D. Nach dem Auf trennen der Anschlüsse lässt sich die infolge ungenügender Verarbeitung blasige Struktur der Harzfüllung zwischen Polyesterstab und der Oberfläche des Verankerungslöchls im Holz erkennen (aufgetrennte Teile nebeneinandergelegt).
