Kunststoffsanierte Holzbauteile unter schwingender Beanspruchung

Ulrich A. Meierhofer, Dübendorf

Holzbalken mit Reparaturstellen aus Epoxidharzmörtel und Armierungen aus glasfaserverstärkten Polyesterstäben wurden einer langfristigen schwingenden Biegebeanspruchung unterworfen. Die Resultate dieser Versuche lassen solche Sanierungen nicht in jedem Fall als unbedenklich und eine Optimierung der Verfahren als angezeigt erscheinen.

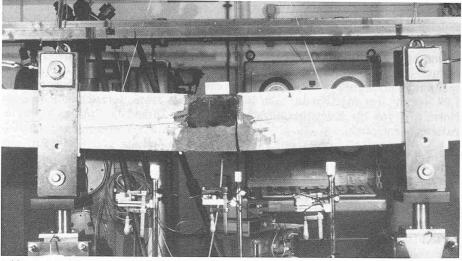
Bild 1. Versuchsbalken D mit Mittelstoss nach der Zerstörung der Reparaturstelle

Lastzyklen überdauerte. Die Ursache

des Versagens liegt in beiden Fällen in

der mangelnden Verankerung der Poly-

esterstäbe im Holz (siehe Bilder 2 und

3), dies trotz einer verhältnismässig ge-

hen der Polyesterstäbe aus dem Holz

öffneten sich auch die Fugen zwischen

der Holzquerschnittsfläche und dem

Kunststoffmörtel (vgl. Bilder 1 und 2),

Für eine Optimierung des Verfahrens ist offensichtlich der Haftung zwischen den glasfaserverstärkten Polyesterstäben und dem Epoxidharz(-Mörtel) ein besonderes Augenmerk zu widmen, wobei durch geeignete Verarbeitungsmassnahmen eine vollständige Füllung des Raumes zwischen Stab und Oberfläche des Verankerungslochs sicherzustellen ist. Im weiteren dürfte sich durch eine geeignete Profilierung der Stirnholzfläche die Querkraftübertragung wesentlich verbessern lassen.
