Artikel: Challenger Mission 51L: Raumfahrt-Startunglück vom 28. Januar 1986
Autor: BP
DOI: <https://doi.org/10.5169/seals-76093>

Challenger Mission 51L

Raumfahrt-Startunglück vom 28. Januar 1986

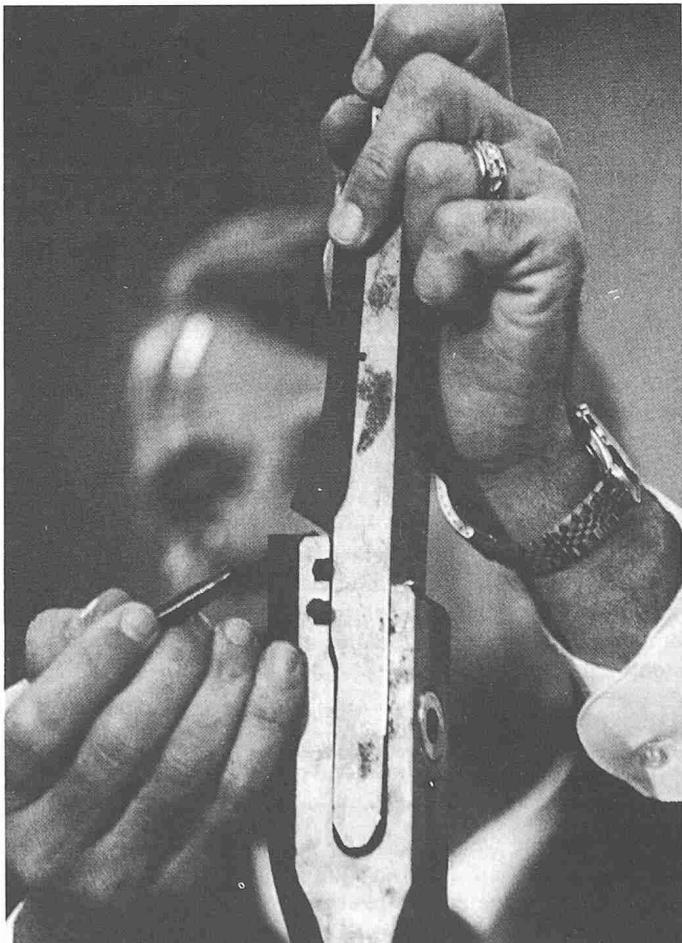
Bild 2. Querschnitt der Verbindungskonstruktion zwischen den Teilstücken der Zusatzraketen. Der Zeigestift weist auf die Unterbruchstelle der inneren Isolationsschicht auf dem Stahlmantel (Bild Keystone/AFP Photo/Don Embert/db)

Nach der Zündung erreicht der Innendruck in der Festkörperferrakete etwa 64,5 b (900 psi). Unter der entsprechenden Längs-Zugkraft vergrößert sich die ausgekittete Fuge, und die an der verstifenden Verbindungsstelle weniger grosse radiale Ausweitung bewirkt ein Kippen der zwischen den Lippen gehaltenen Mantelwandung. Dadurch vergrößert sich der Spalt, den die O-Ringe abdichten sollen.

Ernste Bedenken bereitete den Ingenieuren seit längerer Zeit die Verbindungskonstruktion der Feststoffraketen-Teilstücke. Die Elastizität der verwendeten Dichtungselemente ist stark temperaturabhängig. Während die O-Ringe aus Gummi (ausgebaut) bis zu -35°C auf Funktionsfähigkeit geprüft sind, wird der Fugenkitt, der bei Raumtemperatur kleberig und elastisch ist, im gefrorenen Zustand spröd und brüchig. Zum sauberen Einbringen in die Nut wird dieser Kitt daher normalerweise gefroren.

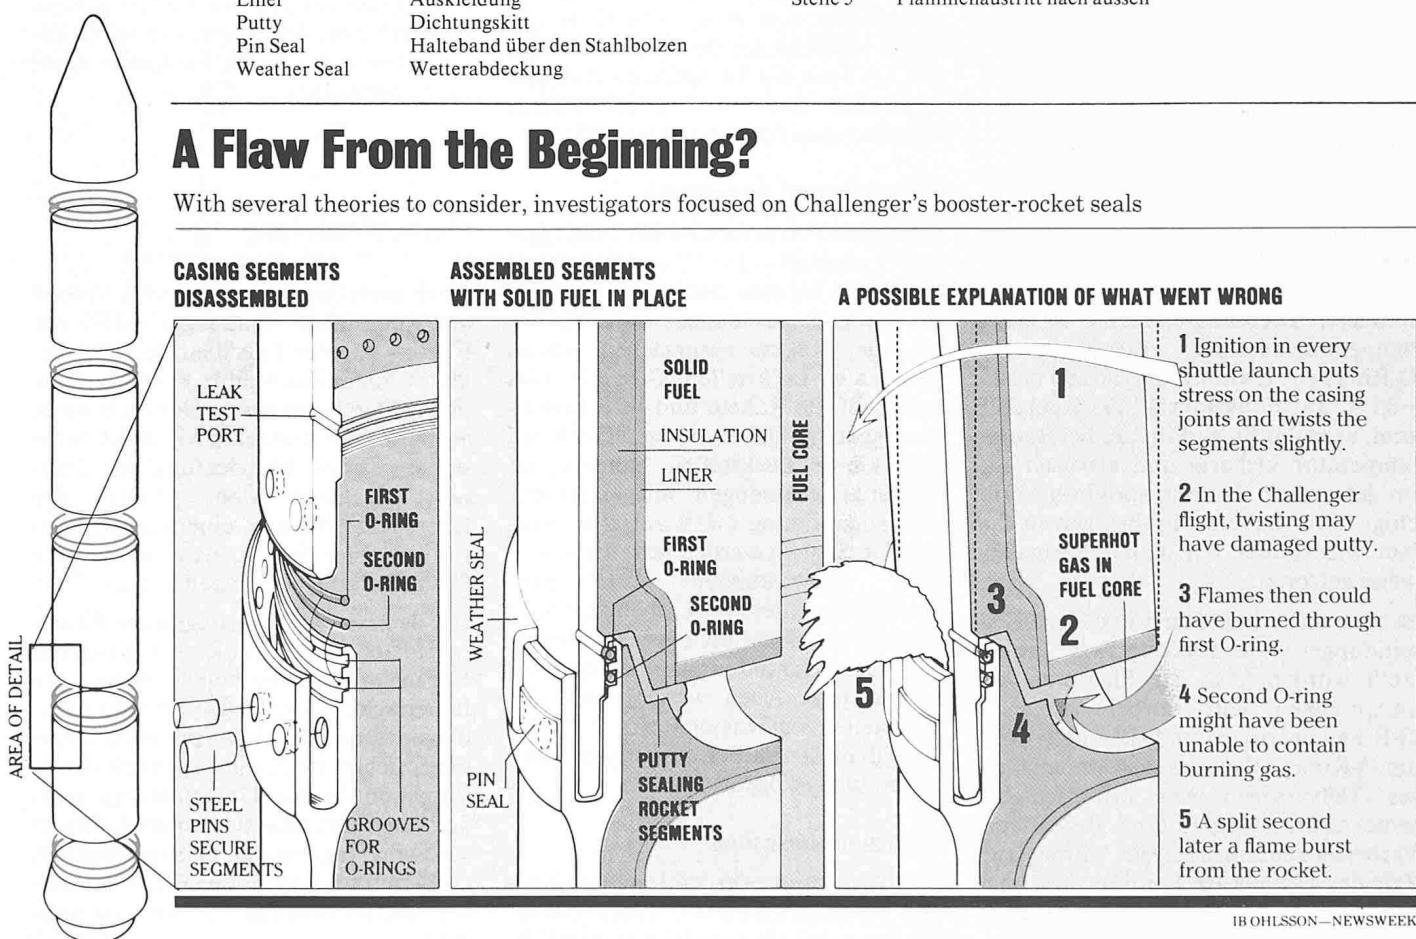
Sobald der Innendruck etwa 14,3 b (200 psi) erreicht, was nach 0,6 s der Fall ist, wird der elastische Kitt in den sich verjüngenden Ringspalt gegen den ersten

O-Ring hin gedrückt; unter dem durch diese Druckübersetzung erhöhten Druck wird der O-Ring satt in seine Ringnut und gegen die Wandung des eingesetzten Randes gedrückt (Bild 3). Sollte der erste O-Ring teilweise versagen, so wird der zweite O-Ring belastet und übernimmt die lebenswichtige Dichtungsfunktion.

Bild 3. Aufbau der Feststoff-Zusatzzrakete, Detaildarstellung. Links: Auseinandergenommene Zylinder-Teilstücke des Raketenmantels. Mitte: Zusammengesetzte Teilstücke mit montierten Dichtungen und Feststoff-Treibstoff. Rechts: Möglicher Ablauf des Versagensmechanismus (© 1986 by Newsweek Inc. All rights reserved. Reprinted by permission of Newsweek - IB Ohlsson)

Bei den bisherigen Starts und Versuchszündungen von Raketen war festgestellt worden, dass die Flammen am versprüdeten Kitt vorbei bis zum O-Ring vordringen und sich mehr oder am O-Ring vorbeifressen könnten. Dieses Teilversagen war offensichtlich temperaturabhängig. Eine Reihe von Verbesserungsvorschlägen waren zur Zeit des Unfalls im Studium bzw. bereits in Einführung. Ein ausführlicher Bericht über die wesentlichen Anpas-

Die Auswertung der zahlreichen Foto- und Fernsehaufnahmen deutet darauf hin, dass mit grosser Wahrscheinlichkeit die beschriebenen Dichtungen der rechtsseitigen Feststoffrakete unmittelbar über den unteren Verbindungsstücken schon im Moment des Startes versagt haben.

Bereits 0,6 s nach der Zündung war an dieser Stelle das seitliche Austreten einer schwarzen Rauchschwade nachträglich festgestellt worden, was die Vermutung bestärkt, dass der Dichtungskitt von den Flammen umgangen und die beiden O-Ringe sofort durch die Hitze zersetzt worden waren.
