**Zeitschrift:** Schweizer Ingenieur und Architekt

Artikel: Challenger Mission 51L: Raumfähren-Startunglück vom 28. Januar

# **Challenger Mission 51L**

# Raumfähren-Startunglück vom 28. Januar 1986

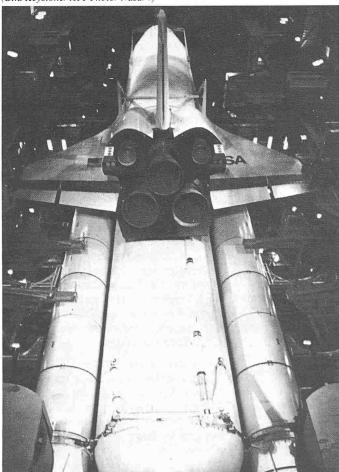
Bild 1. Zusammenbau der Raumfähre mit dem Treibstofftank, an welchem links und rechts je eine Feststoff-Zusatzrakete befestigt ist. Die Verbindungsstellen zwischen den zylindrischen Teilstücken der Zusatzraketen sind als dunkle Bänder sichtbar. Im unteren Bildteil die Verbindungsstreben (Bild Keystone/AFP Photo/Nasa/r)

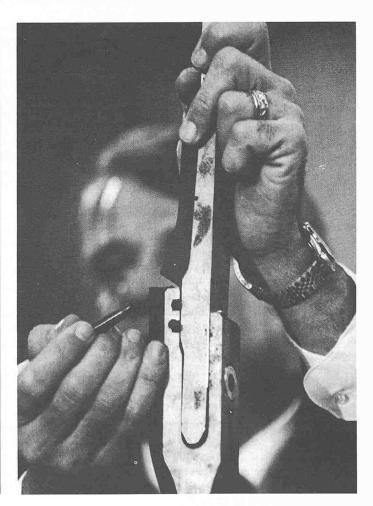
Bild 2. Querschnitt der Verbindungskonstruktion zwischen den Teilstücken der Zusatzraketen. Der Zeigestift weist auf die Unterbruchstelle der inneren Isolationsschicht auf dem Stahlmantel (Bild Keystone/AFP Photo/Don Embert/db)

Die laufenden Untersuchungen aller denkbaren Ursachen richten sich besonder auf die Konstruktion der Feststoffraketen (Bilder 2 und 3).

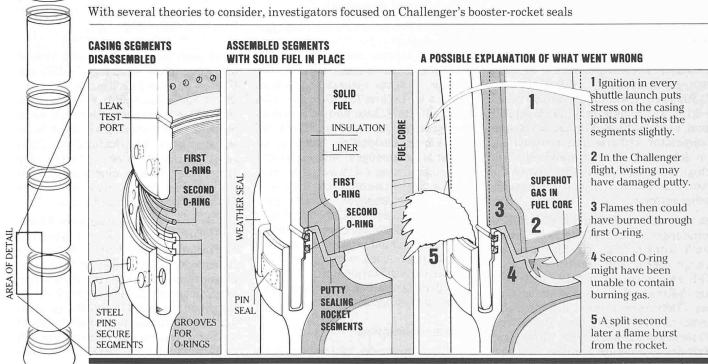
Nach der Zündung erreicht der Innendruck in der Festkörperrakete etwa 64,5 b (900 psi). Unter der entsprechenden Längs-Zugkraft vergrössert sich die ausgekittete Fuge, und die an der versteifenden Verbindungsstelle weniger grosse radiale Ausweitung bewirkt ein Kippen der zwischen den Lippen gehaltenen Mantelwandung. Dadurch vergrössert sich der Spalt, den die O-Ringe abdichten sollen.

Sobald der Innendruck etwa 14,3 b (200 psi) erreicht, was nach 0,6 s der Fall ist, wird der elastische Kitt in den sich verjüngenden Ringspalt gegen den ersten

O-Ring hin gedrückt; unter dem durch diese Druckübersetzung erhöhten Druck wird der O-Ring satt in seine Ringnut und gegen die Wandung des eingesetzten Randes gedrückt (Bild 3). Sollte der erste O-Ring teilweise versagen, so wird der zweite O-Ring belastet und übernimmt die lebenswichtige Dichtungsfunktion.

Bild 3. Aufbau der Feststoff-Zusatzrakete, Detaildarstellung. Links: Auseinandergenommene Zylinder-Teilstücke des Raketenmantels. Mitte: Zusammengebaute Teilstücke mit montierten Dichtungen und Feststoff-Treibstoff. Rechts: Möglicher Ablauf des Versagensmechanismus (© 1986 by Newsweek Inc. All rights reserved. Reprinted by permission of Newsweek – I B Ohlsson)

Pfeil 1 Verformung nach Zündung der Rakete
Stelle 2 Mögliche Beschädigung des Kittes nach Verformung
Stelle 3 Flammenweg zum ersten O-Ring
Stelle 4 Flammenweg zum zweiten O-Ring

Ernste Bedenken bereitete den Ingenieuren seit längerer Zeit die Verbindungskonstruktion der Feststoffraketen-Teilstücke. Die Elastizität der verwendeten Dichtungselemente ist stark temperaturabhängig. Während O-Ringe aus Gummi (ausgebaut) bis zu -35 °C auf Funktionsfähigkeit geprüft sind, wird der Fugenkitt, der bei Raumtemperatur kleberig und elastisch ist, im gefrorenen Zustand spröd und brüchig. Zum sauberen Einbringen in die Nut wird dieser Kitt daher normalerweise gefroren.

Bei den bisherigen Starts und Versuchszündungen von Raketen war festgestellt worden, dass die Flammen am versprödeten Kitt vorbei bis zum O-Ring vordringen und sich mehr oder am O-Ring vorbeifressen konnten. Dieses Teilversagen war offensichtlich temperaturabhängig. Eine Reihe von Verbesserungsvorschlägen waren zur Zeit des Unfalls im Studium bzw. bereits in Einführung. Ein ausführlicher Bericht über die wesentlichen Anpassungen und über weitere Mutmassungen zu möglichen Ursachen findet sich in Aviation Week & Space Technology, Vol. 124 (1986) No. 7, p. 18.

Bereits 0,6 s nach der Zündung war an dieser Stelle das seitliche Austreten einer schwarzen Rauchschwade nachträglich festgestellt worden, was die Vermutung bestärkt, dass der Dichtungskitt von den Flammen umgangen und die beiden O-Ringe sofort durch die Hitze zersetzt worden waren.
