Zeitschrift: Schweizer Ingenieur und Architekt
Herausgeber: Verlags-AG der akademischen technischen Vereine
Band: 104 (1986)
Heft: 13

Artikel: Das Erdbeben in Mexiko vom 19. September 1985
Autor: Ammann, Walter J. / Vogt, Rudolf F. / Wolf, John P.
DOI: <https://doi.org/10.5169/seals-76117>

Das Erdbeben in Mexiko vom 19. September 1985

Von Walter J. Ammann, Rudolf F. Vogt und John P. Wolf, Zürich

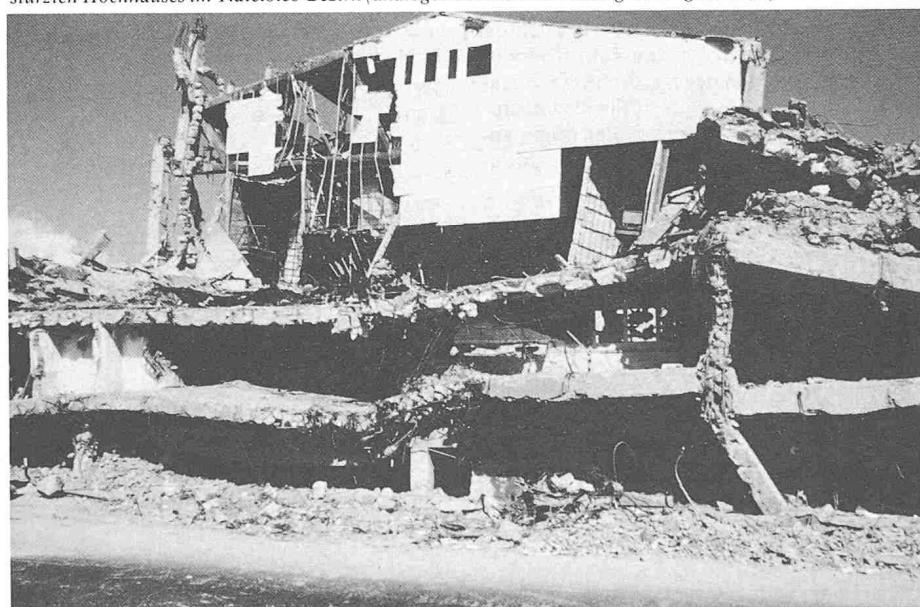
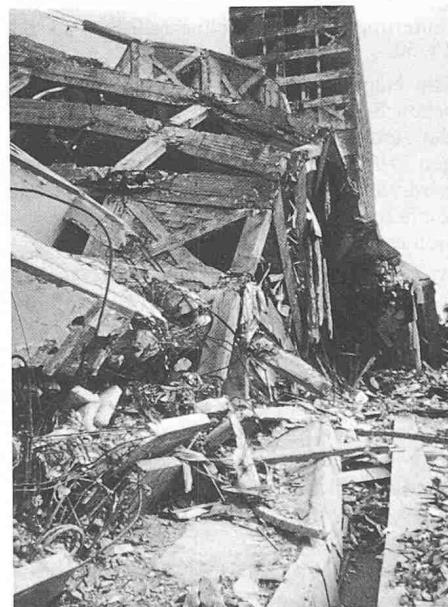
Bild 1. Im Gebiet von Mexico City stürzten viele Gebäude ein. Linkes Bild: eingestürztes Theater (Stützendetail vgl. Bild 17). Rechtes Bild: Trümmer eines eingestürzten Hochhauses im Tlatelolco-Bezirk (ähnliches Gebäude im Hintergrund, vgl. Bild 13)

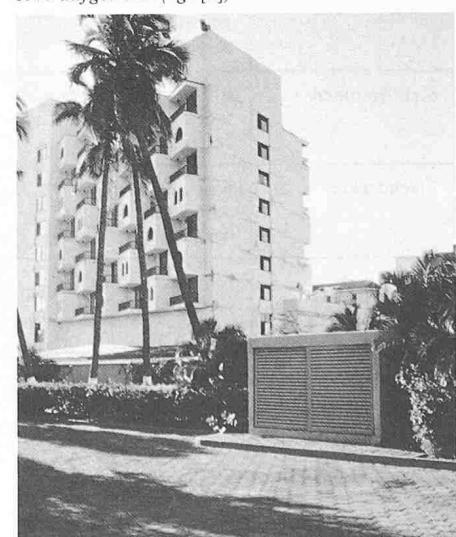
Bild 9. Schäden am «Aristos»-Hotel in Ixtapa. Analoge Schäden waren bereits beim Erdbeben 1979 aufgetreten (vgl. [3]).

erwähnen, dass sich sowohl an niedrigen ein- und zweigeschossigen Gebäuden als auch an Gebäuden mit fünf und mehr Stockwerken Schäden zeigten. Eine Ausnahme stellt Ixtapa dar, ein Touristikzentrum rund 85 km vom IdeI-Epizentrum entfernt, wo fast ausschliesslich mehrgeschossige Hotelbauten beschädigt wurden. Bild 9 zeigt entsprechende Schäden, wobei zu erwähnen ist, dass dieses Gebäude bereits beim Erdbeben vom 14. März 1979 mit Epizentrum $17.23^{\circ}N, 102.20^{\circ}W$ und Magnitude $M_S = 7,6$ analoge Schäden erlitten hatte [3]. In Ixtapa betrug die Intensität nach eigenen Beobachtungen etwa $I_{MM} = VII-VIII$, wobei unter Umständen auch hier im küstennahen Be-

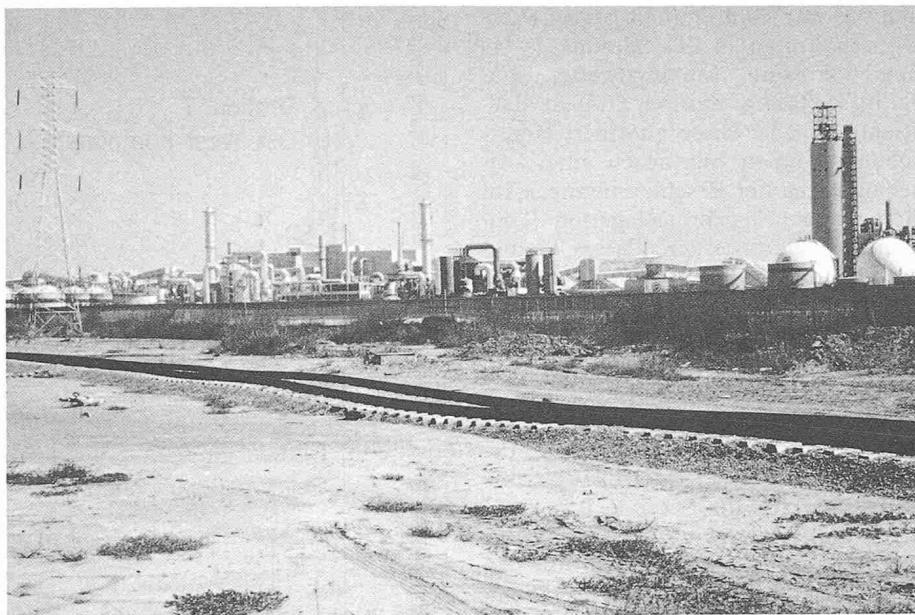
Bild 10. Schäden an einem Industriegeleise und einer Hochspannungsleitung als Folge der Bodenverflüssigung. Im Hintergrund die Industrie- und Hafenanlagen im Mündungsgebiet des Rio Balsas

□ Im angrenzenden Mündungsgebiet des Rio Balsas bei Lazero Cardenas wurden ausgeprägte Bodenverflüssigungsphänomene beobachtet. Da sich in diesem Gebiet ausgedehnte Industrie- und Hafenanlagen (Bild 10) befinden, waren die mit diesen Phänomenen

in Zusammenhang stehenden Schäden beträchtlich (differentielle Setzungen, Risse in Auskleidungen von Schmelzöfen usw.), allerdings nicht derart verheerend wie dies z. B. bei einem analogen Erdbeben im März 1985 in Chile der Fall war (vgl. z. B. [19]). Bild 10 zeigt als Folge der Bodenverflüssigung Schäden an einem Industriegeleise und an einer Hochspannungsleitung (Versagen der Pfahlfundation eines Stahlfachwerk-Leitungsmastes).

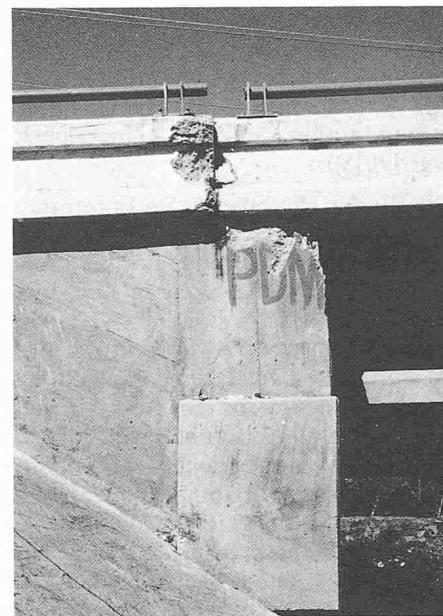
Bild 11. Schäden an einer Brücke über den Rio Balsas bei Lazero Cardenas: Aufsprall des Brückenträgers auf das Widerlager

□ An einem Zwillings-Brückenübergang über den Rio Balsas rund 5 km nördlich von Lazero Cardenas traten infolge Aufprall des Überbaus aus vorfabrizierten Längsträgern auf das

Widerlager die im Bild 11 gezeigten Schäden auf. Zusätzlich waren einige Stützen im Übergang zum Hammerkopf beschädigt.

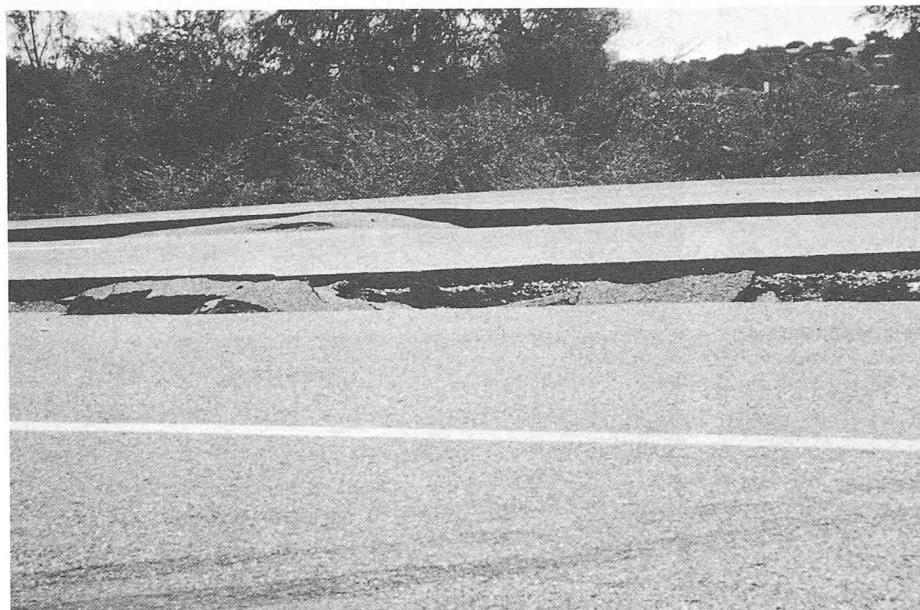
Bild 12. Risse im Strassenkörper im Anschluss an die Brücke über den Rio Balsas (vgl. Bild 11)

□ Linksufrig war die über diese Brücke führende Strasse auf einer Länge von etwa 150 m stark beschädigt. Ausgedehnte breite Längsrisse im angeschütteten Strassenkörper deuten auf ein Versagen des Untergrundes hin (Bild 12).

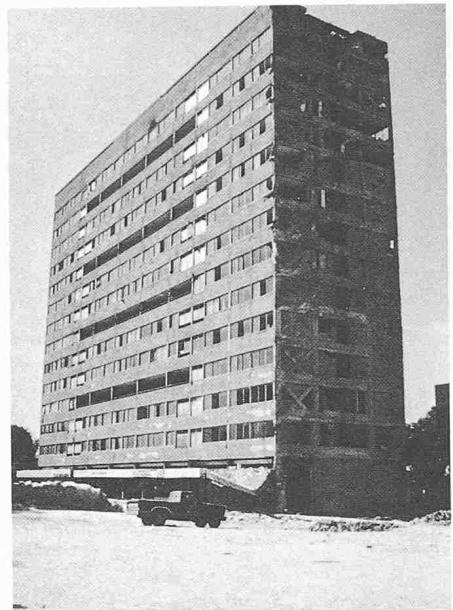
Bild 13. Stahlbetonskelett-Gebäude mit Aussteifungen mittels Stahlbetondiagonalen (ein analoges, direkt anschliessendes Gebäude stürzte ein, vgl. Bild 1a, Tlatelolco-Bezirk)

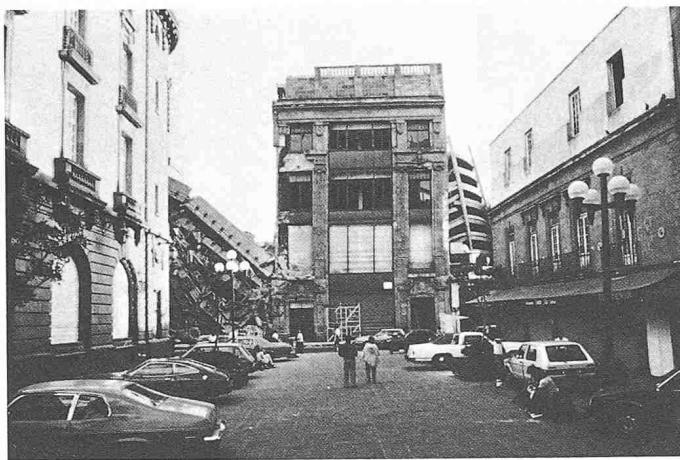
Bild 15. Die zwei Parkhäuser hatten eine tiefe Eigenfrequenz und wurden durch die Schwingungen zum Einsturz gebracht, während die beiden älteren Gebäude links und rechts im Bild dank ihrer steifen Wände ohne sichtbare Schäden blieben

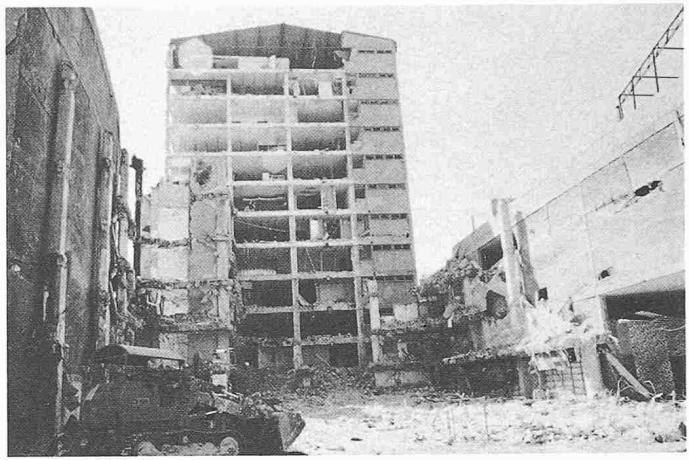
Bild 16. Durch das Erdbeben zerstörte nichttragende Mauerwerkswände, die zur Aussteifung des Gebäudes dienten

Mauerwerkswände können beachtliche Horizontalkräfte aufnehmen, wenn sie durch vertikale Lasten genügend Druckspannung erhalten. Weil aber bei den Skelettbauten sehr oft nichttragende Wände als versteifende Ausfachung zwischen den Stützen gemauert sind und das Mauerwerk im Vergleich zu anderen Konstruktionsmaterialien eine nur sehr beschränkte Duktilität aufweist, vermochte die mehrfach wechselnde Horizontalbeanspruchung das Gefüge dieser Mauern so stark aufzulockern, dass die Wände herausbrachen (Bild 16). Bei manchen Gebäuden führte dieses Versagen der Aussteifung zum Einsturz des ganzen Bauwerks.

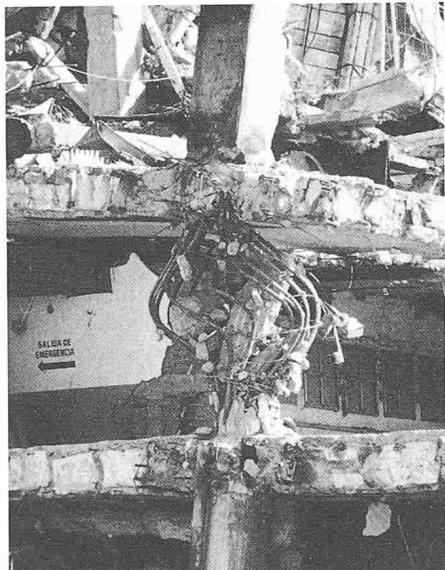
Bild 17. Versagen einer Stahlbetonstütze: Zerstörtes Betongefüge und Ausknicken der Längsbewehrung infolge ungenügender Umschnürung durch Bügel

Eine häufige Einsturzursache von Skelettbauten war das Versagen der Stützen unter kombinierter Beanspruchung. Bei fehlender oder ungenügender Aussteifung (vgl. oben) treten in den Stützen grosse alternierende Biegemomente auf. Diese Überbeanspruchung führt bei Betonstützen zu einer Auflockerung des Betongefüges und zum Absprengen der Überdeckung. Bei ungenügender Umschnürung durch Bügelbewehrung kann die Druckbewehrung ausknicken, was vollständigen Verlust der Tragfähigkeit zur Folge haben kann (Bild 17). Auch Stahlstützen können durch eine lokale Überbeanspruchung ihre Tragfähigkeit vollständig verlieren. In einem Fall führte das Beulen geschweißter Hohlstützen (Bild 18) zum Umkippen eines 16stöckigen Gebäudes und zu schweren Schäden an zwei benachbarten analogen Gebäuden.

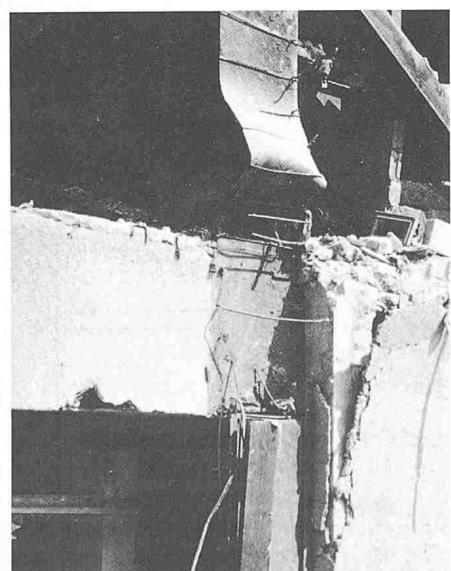
Bild 18. Versagen einer Stahlstütze: Der Bruch der Längsschweissnaht ermöglichte das Ausknicken der einzelnen Wandbleche

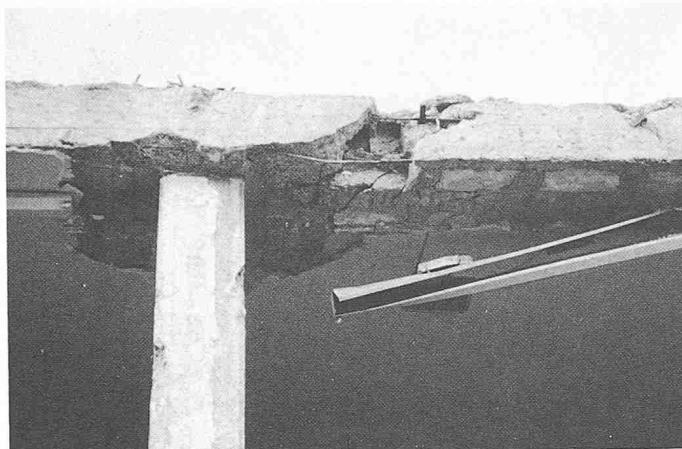
Bild 19. Die durchgehenden Risse infolge grosser alternierender Stützenkopfmomente reduzieren den Durchstanzwiderstand

Die Einleitung grosser Stützenkopfmomente in Flachdecken bewirkt in der Decke grosse Schubspannungen, die sich jenen aus den vertikalen Lasten der Decke überlagern. Infolge der alternierenden Biegemomente können in der Decke rund um die Stütze breite Risse entstehen (Bild 19), die den Widerstand gegen Durchstanzen stark vermindern. Im Bild 20 sind stehengebliebene Stützen zu erkennen, welche die Decken durchgestanzt haben.

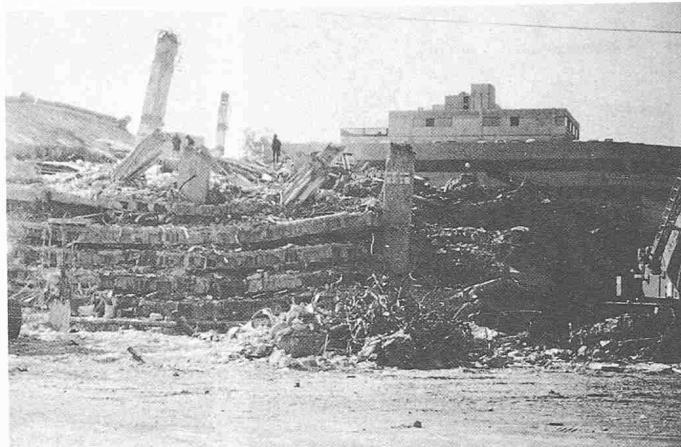
Bild 20. Das Durchstanzen der Decken führte zum totalen Einsturz dieses Gebäudes

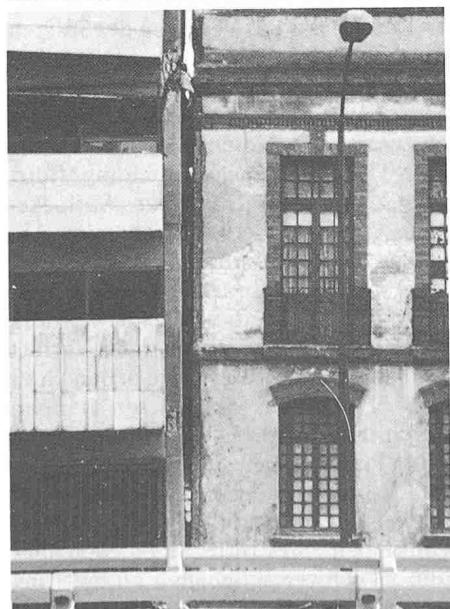
Bild 21. Örtliche Beschädigung durch Zusammenstoß benachbarter unterschiedlich hoher Gebäude

Bauwerke mit unterschiedlichen Eigenfrequenzen werden durch ein Erdbeben zu unterschiedlichen Bewegungen angeregt. Die resultierenden Auslenkungen können durch den Effekt der Boden-Struktur-Interaktion noch vergrössert werden. Bei ungenügendem Abstand schlagen zwei benachbarte, entgegengesetzt schwingende Gebäude gegeneinander. In zahlreichen Fällen führte dies zu lokalen Schäden (Bild 21), vereinzelt verursachte dies auch den Einsturz eines Gebäudes.

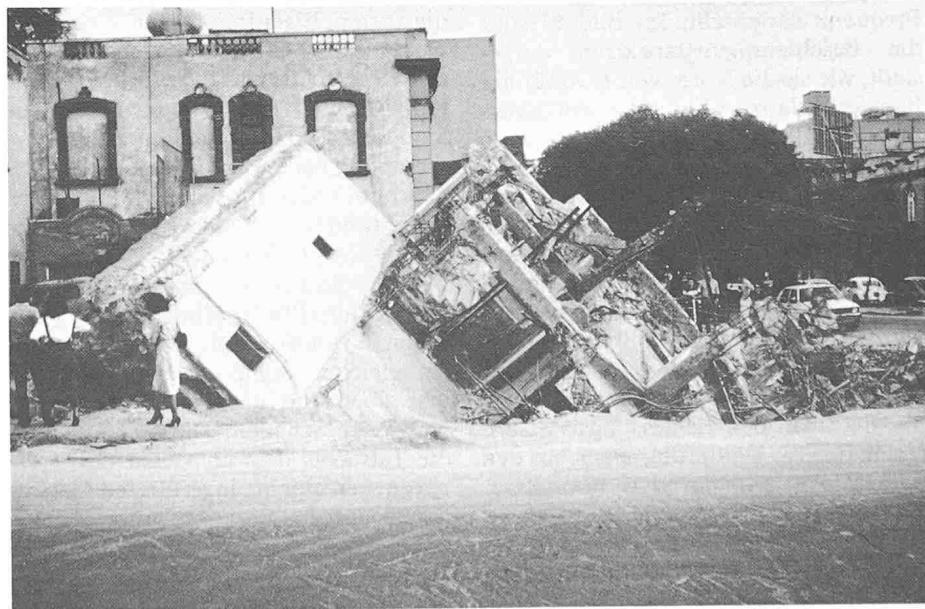
Bild 22. Dieses Gebäude kippte infolge Versagens der Reibungspfähle

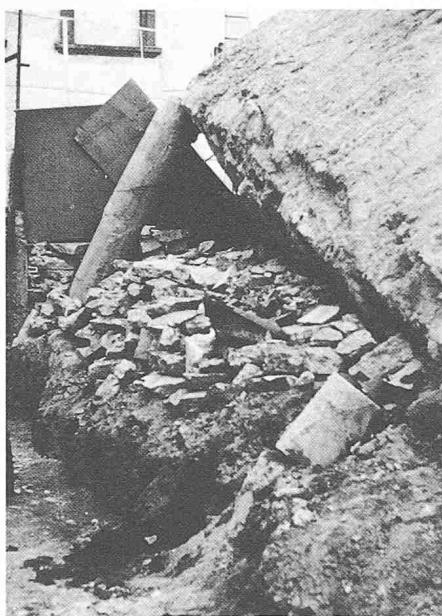
Bild 23. Beim Kippen des Gebäudes (Bild 22) wurden die Pfähle auf der einen Seite aus dem Boden herausgezogen

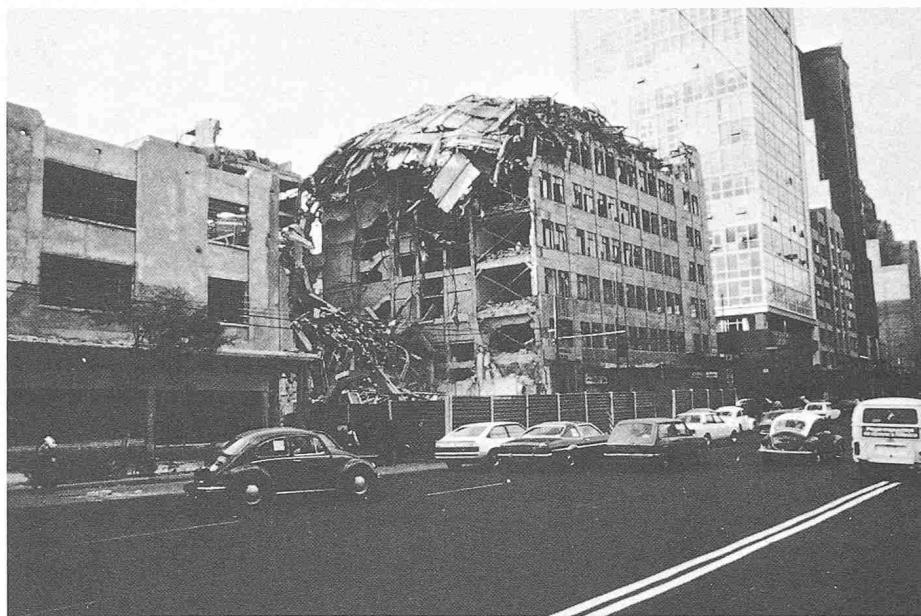
Bild 24. Obwohl die obersten Stockwerke total einstürzten, blieb die Tragstruktur der unteren Geschosse stehen

Bei einer grossen Zahl von Gebäuden stürzten die obersten Stockwerke ein, während die unteren zwar stark beschädigt wurden, jedoch nicht total versagten (Bild 24). Solche Teileinstürze könnten durch folgende Gegebenheiten verursacht sein: Starke Reduktion
