Artikel: Der korrekte Einbau des Dachflächenfensters: Bauphysik und Problemlösung
Autor: Kropf, François / Michel, Daniel / Rossi, Dino
DOI: <https://doi.org/10.5169/seals-76558>

Der korrekte Einbau des Dachflächenfensters

Bauphysik und Problemlösung

Von François Kropf, Daniel Michel, Dübendorf, Dino Rossi, Kurt Stutz, Trimbach

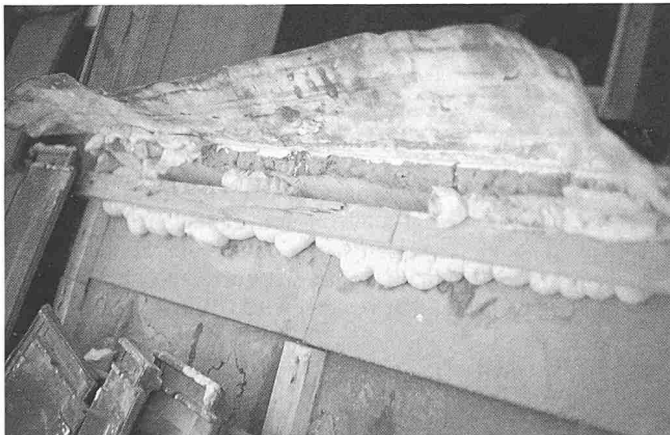
Nach dem Entfernen der Ziegel und des sogenannten Eindeckrahmens bestätigte sich der Befund: Die lose Steinwolle war unregelmässig zwischen Fensterfutter und Sparren gestopft worden und reichte teilweise bis an die Bleche des Eindeckrahmens. Beim Freilegen des Innenfutters zeigte sich, dass jegliche Dampfbremse fehlte und dadurch feuchte Innenluft unbehindert durch die Wärmedämmung nach aussen strömen und sich an den Unterseiten der Bleche abkühlen konnte. Infolge fehlender Unterlüftung sammelte sich das Kondenswasser in der Wärmedämmung an und tropfte nach deren Durchnässung ins Hausinnere zurück (Bilder 2 und 3).

Bild 3. Falsch: PU-Schaum ist keine ausreichende Luftdichtung, aber auch seitlich ist kein Abführen des Kondenswassers möglich

Innenverkleidung und Wärmedämmung mussten entfernt werden. Dampfbremsschichten wurden für alle vier Seiten des Futters an die bestehende Dampfbremse des Deckentäfers angeschlossen. Danach wurden Wärmedämmplatten sorgfältig zwischen Deckentäfer und Dachfensterrahmen eingepasst. Die ergänzten Teile der Dampfbremse wurden dann über die Wärmedämmplatten gezogen, in der Nut des Fensterrahmens befestigt und ringsum sowie in den Ecken dampfdicht verklebt. Schliesslich konnte das Innenfutter wieder eingebaut werden.
