# Der korrekte Einbau des Dachflächenfensters

## Bauphysik und Problemlösung

Von François Kropf, Daniel Michel, Dübendorf, Dino Rossi, Kurt Stutz, Trimbach

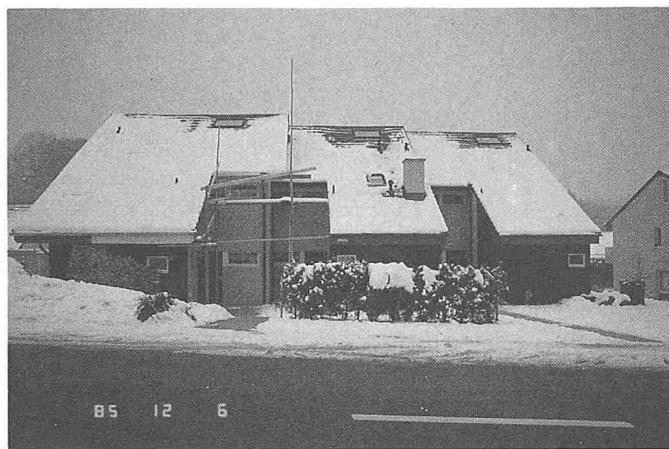
Beim Aufsuchen der Schwachstellen in der Gebäudehülle ist auch das Dachflächenfenster immer wieder als Leckstelle erkannt worden, die nicht vernachlässigt werden darf. Befragungen von Hausbewohnern und Architekten haben dies bestätigt, und erfahrene Dachdecker wissen, dass der bauphysikalisch korrekte Einbau eines Dachflächenfensters – besonders bei nachträglicher Montage – recht schwierig ist. Gibt man sich darüber keine Rechenschaft, so ist das Resultat der Einbauarbeit unbefriedigend. Ein Blick auf schneedeckte Dächer bestätigt das immer wieder: In einem Bereich von 50 bis 70 cm um das Fenster ist der Schnee als Folge des hohen Energieverlustes an dieser Leckstelle abgeschmolzen (Bild 1).

Bild 1. Typisches Bild von Dächern bei unzureichender Wärmedämmung um Dachflächenfenster

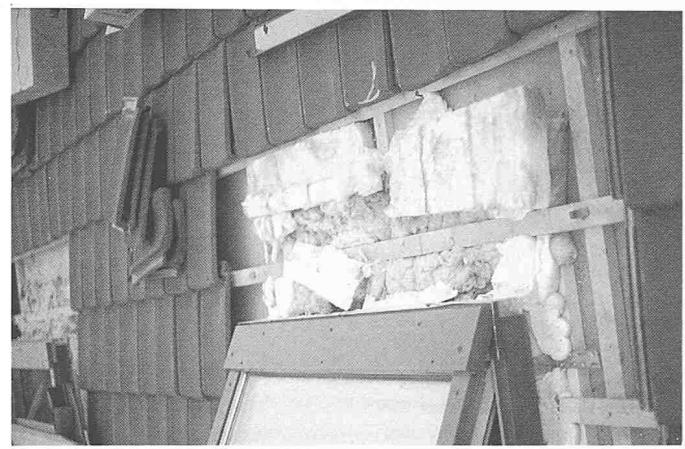
Nach dem Entfernen der Ziegel und des sogenannten Eindeckrahmens bestätigte sich der Befund: Die lose Steinwolle war unregelmässig zwischen Fensterfutter und Sparren gestopft worden und reichte teilweise bis an die Bleche des Eindeckrahmens. Beim Freilegen des Innenfutters zeigte sich, dass jegliche Dampfbremse fehlte und dadurch feuchte Innenluft unbehindert durch die Wärmedämmung nach aussen strömen und sich an den Unterseiten der Bleche abkühlen konnte. Infolge fehlender Unterlüftung sammelte sich das Kondenswasser in der Wärmedämmung an und tropfte nach deren Durchnässung ins Hausinnere zurück (Bilder 2 und 3).

Bild 2. Falsch: Isolationsmaterial stark gestopft – reduziert dessen Wirksamkeit. Infolge fehlender Unterlüftung bleibt das Kondenswasser in der Wärmedämmung und tropft schliesslich ins Hausinnere zurück

Innenverkleidung und Wärmedämmung mussten entfernt werden. Dampfsbremsfolien wurden für alle vier Seiten des Futters an die bestehende Dampfbremse des Deckentäfers angegeschlossen. Danach wurden Wärmedämmplatten sorgfältig zwischen Dekentäfer und Dachfensterrahmen eingesetzt. Die ergänzten Teile der Dampfbremse wurden dann über die Wärmedämmplatten gezogen, in der Nut des Fensterrahmens befestigt und ringsum sowie in den Ecken dampfdicht verklebt. Schliesslich konnte das Innenfutter wieder eingebaut werden.

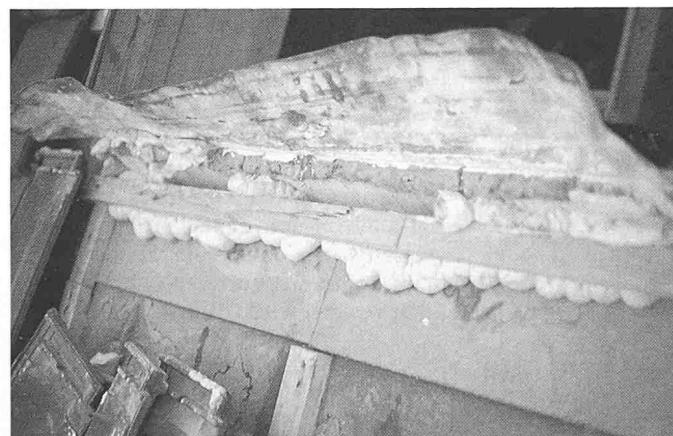
Bild 3. Falsch: PU-Schaum ist keine ausreichende Luftdichtung, aber auch seitlich ist kein Abführen des Kondenswassers möglich

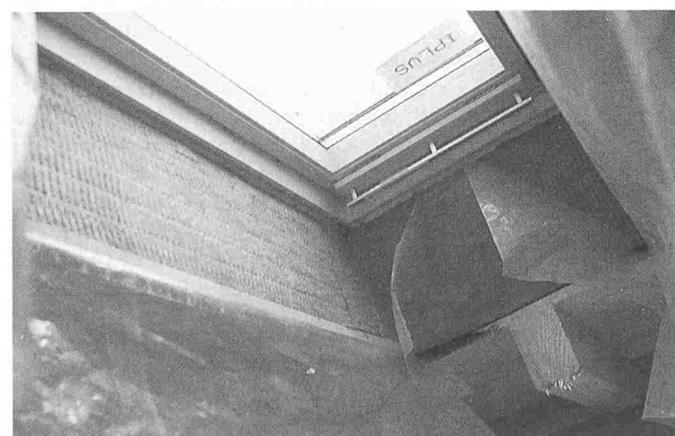
Bild 5. Richtig: Luftdichtung/Dampfsperre ergänzen

angeschlossen werden. Es empfiehlt sich, dafür möglichst knick- und reissfestes Material zu wählen, das unter die Dampfsperre der Dachschalung eingeschoben und mit ihr verklebt, verschweisst oder verkittet wird, je nach Material (Bild 5).

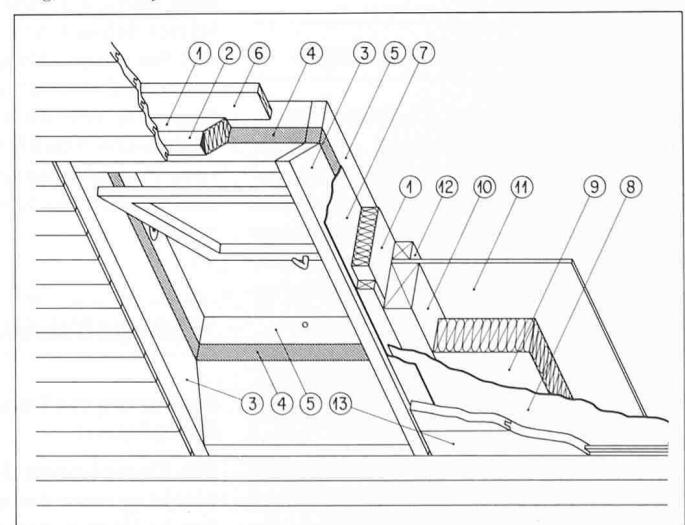
Bild 4. Korrekter Dachflächeneinbau. 1 zusätzliche Wärmedämmung des Futters (bzw. der Verkleidung), 2 Anschlagleisten (oben, unten und seitlich für 1), 3 Dachfensterfutter bzw. -verkleidung, 4 sog. Zusatzrahmen (fakultativ), 5 Dachfensterrahmen, 6 Anschlagbrett für 1) gegen oben (oben und unten), 7 Ergänzung der Luftdichtung für alle vier Seiten des Futters – muss luftdicht am Rahmen und an 8) angeschlossen werden, 8 bestehende Luftdichtung, an welche 7) angeschlossen wird, 9 Wärmedämmung der Dachfläche (bestehend), 10 Sparren oder Wärmedämmplattung (bestehend), 11 und 12 Unterdach und Konterlatung, 13 Innentäfer

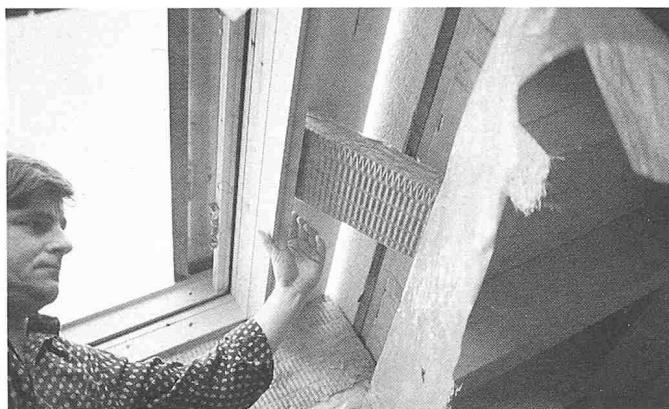
Bild 6. Richtig: Wärmedämmung einpassen zwischen Dachschalung und Fensterrahmen

Danach erfolgt die Wärmedämmung mit mindestens 5 cm dicken Steinwolle-Bodenplatten o. ä., die den Vorteil einer eigenen Stehfestigkeit bei gleichzeitiger Elastizität zum Ausgleichen der Masstoleranzen haben. Eine Zugabe von 5 bis 10 mm zu den gemessenen Massen sichert ein gutes Einklemmen zwischen Dachschalung und Fensterrahmen (Bild 6).

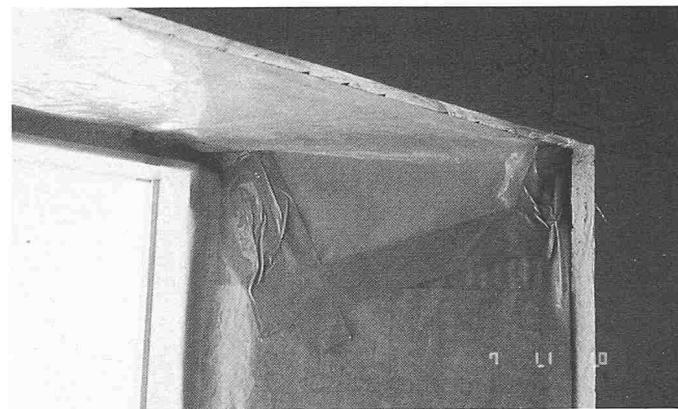
Bild 7. Richtig: Dampfsperre bis an den Fensterrahmen hochziehen und luftdicht dort anschliessen. Ecken sorgfältig ausbilden und verkleben

Schliesslich werden die Ergänzungslappen über die ergänzte Wärmedämmung hochgezogen und in die untere Nut des Fensterrahmens möglichst lose eingehetzt; nun werden die Ecken sorgfältig ausgebildet und ebenfalls verklebt. Dabei ist darauf zu achten, dass das Material auch in den Ecken möglichst lose verlegt wird, damit die Dampfsperre beim späteren Versetzen des Futters nicht verletzt wird (Bild 7).
