Der korrekte Einbau des Dachflächenfensters

Bauphysik und Problemlösung

Von François Kropf, Daniel Michel, Dübendorf, Dino Rossi, Kurt Stutz, Trimbach

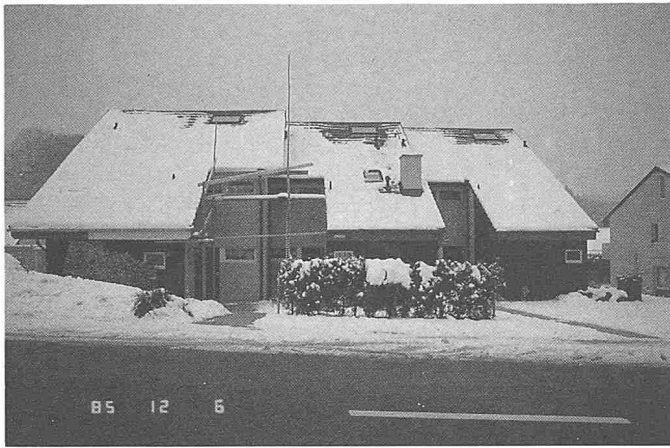
Beim Aufsuchen der Schwachstellen in der Gebäudehülle ist auch das Dachflächenfenster immer wieder als Leckstelle erkannt worden, die nicht vernachlässigt werden darf. Befragungen von Hausbewohnern und Architekten haben dies bestätigt, und erfahrene Dachdecker wissen, dass der bauphysikalisch korrekte Einbau eines Dachflächenfensters – besonders bei nachträglicher Montage – recht schwierig ist. Gibt man sich darüber keine Rechenschaft, so ist das Resultat der Einbauarbeit unbefriedigend. Ein Blick auf schneebedeckte Dächer bestätigt das immer wieder: In einem Bereich von 50 bis 70 cm um das Fenster ist der Schnee als Folge des hohen Energieverlustes an dieser Leckstelle abgeschmolzen (Bild 1).

Bild 1. Typisches Bild von Dächern bei unzulänglicher Wärmeisolation um Dachflächenfenster

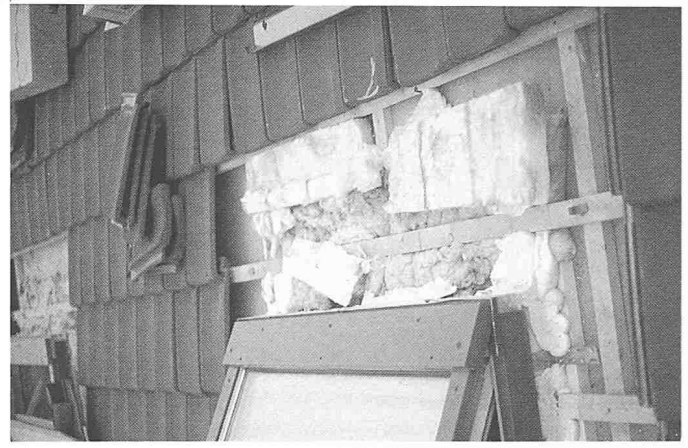
Nach dem Entfernen der Ziegel und des sogenannten Eindeckrahmens bestätigte sich der Befund: Die lose Steinwolle war unregelmässig zwischen Fensterfutter und Sparren gestopft worden und reichte teilweise bis an die Bleche des Eindeckrahmens. Beim Freilegen des Innenfutters zeigte sich, dass jegliche Dampfbremse fehlte und dadurch feuchte Innenluft unbehindert durch die Wärmedämmung nach aussen strömen und sich an den Unterseiten der Bleche abkühlen konnte. Infolge fehlender Unterlüftung sammelte sich das Kondenswasser in der Wärmedämmung an und tropfte nach deren Durchnässung ins Hausinnere zurück (Bilder 2 und 3).

Bild 2. Falsch: Isolationsmaterial stark gestopft - reduziert dessen Wirksamkeit. Infolge fehlender Unterlüftung bleibt das Kondenswasser in der Wärmedämmung und tropft schliesslich ins Hausinnere zurück

Innenverkleidung und Wärmedämmung mussten entfernt werden. Dampfbremsschichten wurden für alle vier Seiten des Futters an die bestehende Dampfbremse des Deckentäfers angeschlossen. Danach wurden Wärmedämmplatten sorgfältig zwischen Deckentäfer und Dachfensterrahmen eingepasst. Die ergänzten Teile der Dampfbremse wurden dann über die Wärmedämmplatten gezogen, in der Nut des Fensterrahmens befestigt und ringsum sowie in den Ecken dampfdicht verklebt. Schliesslich konnte das Innenfutter wieder eingebaut werden.

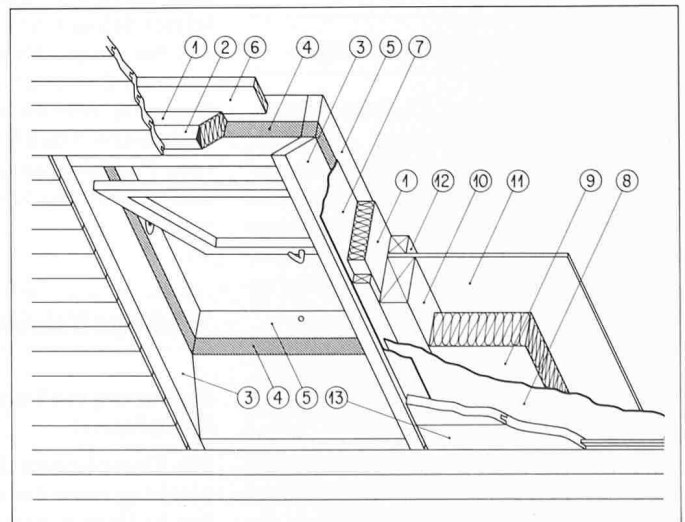
Bild 5. Richtig: Luftdichtung/Dampfsperre ergänzen

angeschlossen werden. Es empfiehlt sich, dafür möglichst knick- und reissfestes Material zu wählen, das unter die Dampfsperre der Dachschalung eingeschoben und mit ihr verklebt, verschweisst oder verkittet wird, je nach Material (Bild 5).

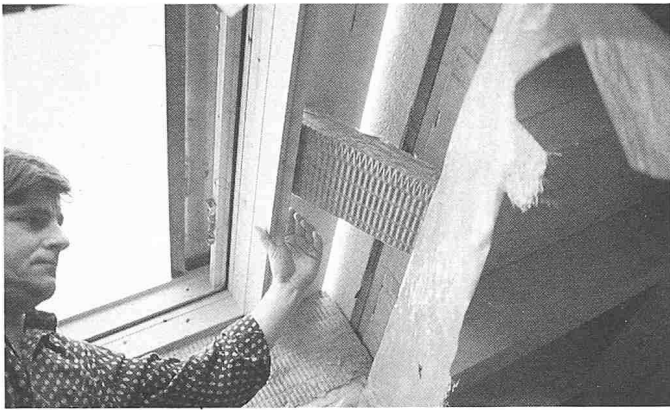
Bild 6. Richtig: Wärmedämmung einpassen zwischen Dachschalung und Fensterrahmen

Danach erfolgt die Wärmedämmung mit mindestens 5 cm dicken Steinwolle-Bodenplatten o. ä., die den Vorteil einer eigenen Steifigkeit bei gleichzeitiger Elastizität zum Ausgleichen der Massoleranzen haben. Eine Zugabe von 5 bis 10 mm zu den gemessenen Massen sichert ein gutes Einklemmen zwischen Dachschalung und Fensterrahmen (Bild 6).

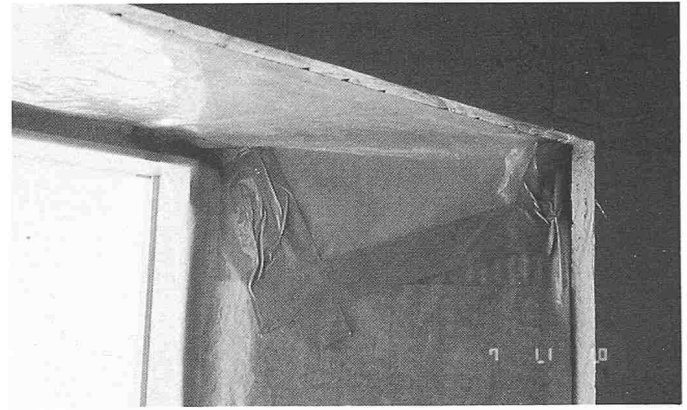
Bild 7. Richtig: Dampfsperre bis an den Fensterrahmen hochziehen und luftdicht dort anschliessen. Ecken sorgfältig ausbilden und verkleben

Schliesslich werden die Ergänzungslappen über die ergänzte Wärmedämmung hochgezogen und in die untere Nut des Fensterrahmens möglichst lose eingehaftet; nun werden die Ecken sorgfältig ausgebildet und ebenfalls verklebt. Dabei ist darauf zu achten, dass das Material auch in den Ecken möglichst lose verlegt wird, damit die Dampfsperre beim späteren Versetzen des Futters nicht verletzt wird (Bild 7).
