Artikel: Wirkung von Lichtbögen auf Seilbahnseile
Autor: Oplatka, Gabor / Roth, Mladen
DOI: <https://doi.org/10.5169/seals-76763>

Wirkung von Lichtbögen auf Seilbahnseile

Von Gabor Oplatka und Mladen Roth, Zürich

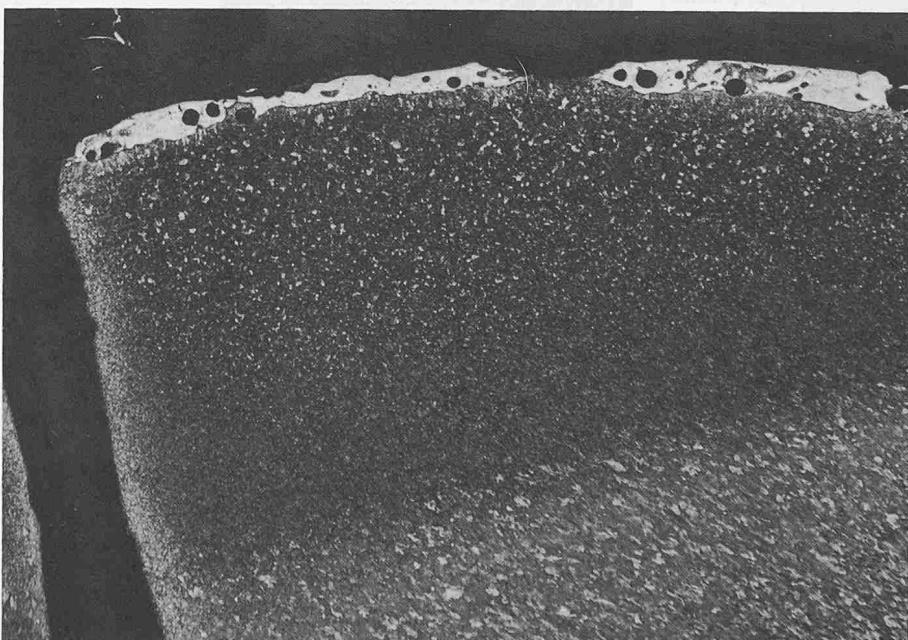
- die Z-Drähte in den äusseren Randbereichen unterschiedlich dicke, mit Rissen und Lunkern durchsetzte Schmelzzonen aufweisen. Die Drähte haben in diesem Bereich eine niedrige Härte;
- sich an die Schmelzzone eine ausgeprägte Anlasszone anschliesst (Bild 3);
- die Fussbereiche der Z-Drähte keine Wärmeeinflüsse zeigen;
- keine Aufhärtung mit Martensitbildung stattfand;
- die Runddrähte keine Wärmeeinflüsse aufweisen;
- die bei den Schwellbiegeprüfungen entstandenen Drahtbrüche von den Rissen im Randbereich ausgehen.

Bild 3. Die äussere Ecke eines Z-Drahtes in 40facher Vergrösserung zeigt eine mit Aluminium auflegierte Randzone mit anschliessender Anlasszone (Aufnahme EMPA)

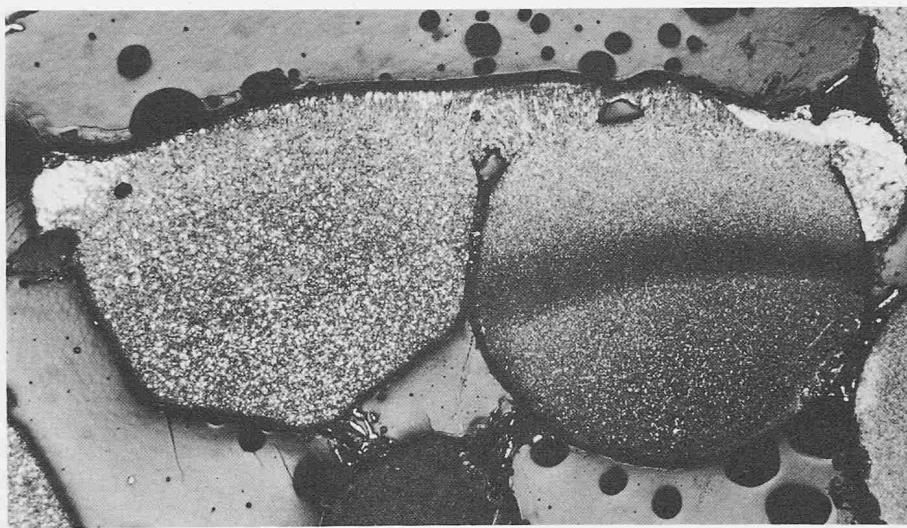
- lokale Martensitbildung ohne erkennbare Anlasszone,
- Anschmelzung mit Martensitbildung ohne erkennbare Anlasszone,
- zusammengeschmolzene Drähte mit Anlass- und Normalisierungsgefüge,
- zusammengeschmolzene Drähte mit Martensitbildung und teilweise wärmeeinflussten Zonen (Bild 4),

Bild 4. Querschliff eines Litzenseiles (Detail, 20fach vergrössert). Die durch Lichtbogenwirkung zusammengetauchten Aussendrähte weisen eine Martensitschicht und teilweise wärmebeeinflusste Zonen auf (Aufnahme EMPA)

Selbstverständlich müssen derart geschädigte Seile saniert bzw. abgelegt werden, umso eher, als nebst den sichtbaren auch nichtsichtbare Schäden wie Ausglühung und Martensitbildung aufgetreten sind.
