**Artikel:** Wirkung von Lichtbogen auf Seilbahnseile

# Wirkung von Lichtbogen auf Seilbahnseile

## Von Gabor Oplatka und Mladen Roth, Zürich

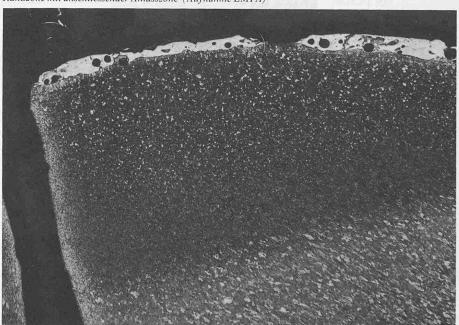
- die Z-Drähte in den äusseren Randbereichen unterschiedlich dicke, mit Rissen und Lunkern durchsetzte Schmelzzonen aufweisen. Die Drähte haben in diesem Bereich eine niedrige Härte:
- sich an die Schmelzzone eine ausgeprägte Anlasszone anschliesst (Bild 3);
- die Fussbereiche der Z-Drähte keine Wärmeeinflüsse zeigen;
- keine Aufhärtung mit Martensitbildung stattfand;
- die Runddrähte keine Wärmeeinflüsse aufweisen;
- die bei den Schwellbiegeprüfungen entstandenen Drahtbrüche von den Rissen im Randbereich ausgehen.

Bild 3. Die äussere Ecke eines Z-Drahtes in 40 facher Vergrösserung zeigt eine mit Aluminium auflegierte Randzone mit anschliessender Anlasszone (Aufnahme EMPA)

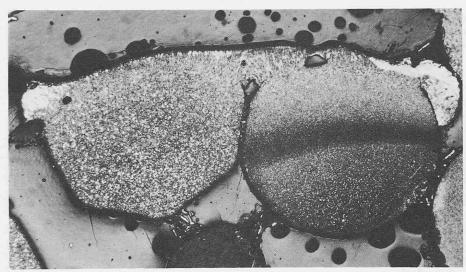
- lokale Martensitbildung ohne erkennbare Anlasszone,
- Anschmelzung mit Martensitbildung ohne erkennbare Anlasszone,
- zusammengeschmolzene Drähte mit Anlass- und Normalisierungsgefüge,
- zusammengeschmolzene Drähte mit Martensitbildung und teilweise wärmebeeinflussten Zonen (Bild 4),

Bild 4. Querschliff eines Litzenseiles (Detail, 20fach vergrössert). Die durch Lichtbogenwirkung zusammengeschmolzenen Aussendrähte weisen eine Martensitschicht und teilweise wärmebeeinflusste Zonen auf (Aufnahme EMPA)

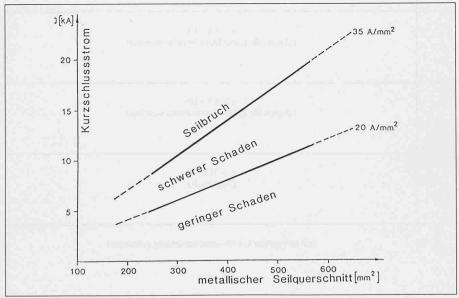
Die Versuche ergaben, dass unter den vorliegenden Umständen ab einer Strombelastung von 20 A/mm<sup>2</sup> mit starken Schäden und ab 35 A/mm<sup>2</sup> mit dem Bruch des Seiles gerechnet werden muss. Dies bedeutet u. a., dass bei einer Abschaltdauer des Stromes von 0,5... 0,3 s bei den angegebenen Kurzschlussströmen eine bis zwei Schnellwiedereinschaltungen zulässig sind. (Bild 5)

#### Bild 5. Die zulässige Strombelastung in Abhängigkeit vom metallischen Querschnitt des Seiles. Ab etwa 20 A/mm² sind schwere Schäden und ab 35 A/mm² Seilbruch zu erwarten
