Der Berggrutsch vom 8. September 1986 bei Giswil

Geologische und Geotechnische Aspekte

ANDRES WILDBERGER,
ZÜRICH

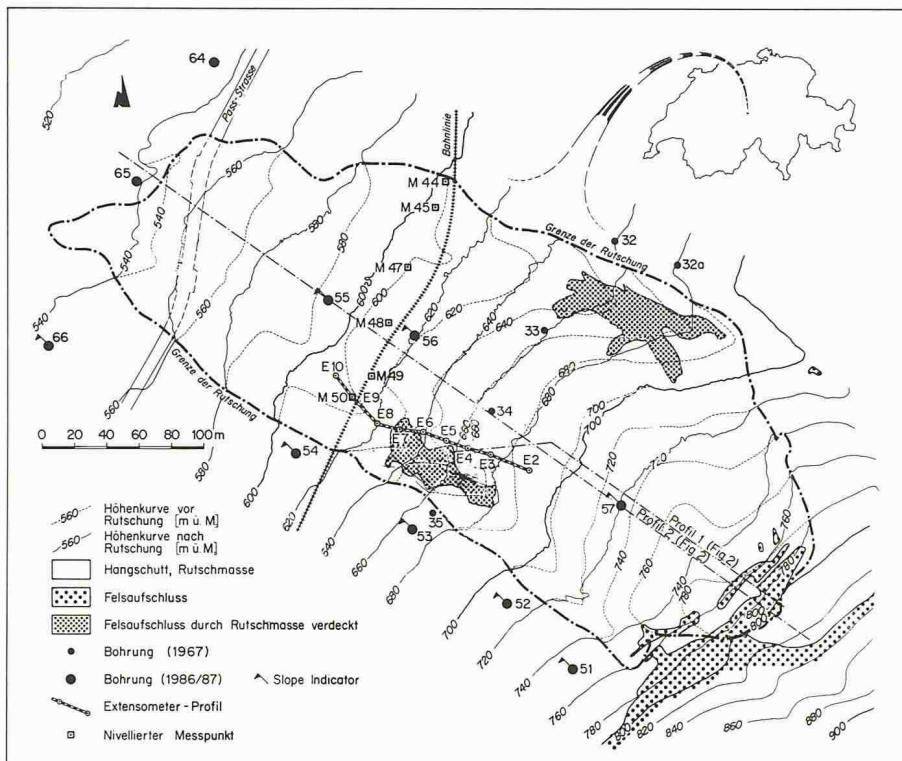
Bild 1. Situation der Rutschung mit Messeinrichtungen

tergeordnet versacktem Fels, in welche sich zwei Wildbäche tief einerodiert hatten, lokal bis auf die Felsunterlage aus Gesteinen der helvetischen Wildhorn-Decke (vergleiche Bild 1). Das Rutschareal weist eine Fläche von ca. 0,077 km² auf und reicht von 805 bis 525 m ü.M. hinunter; die Sturzbahn hat eine mittlere Neigung von 31°. Der Rutsch erfasste ca. 800 000 m³ Lockermaterial, durch die Auflockerung ergab sich ein abgelagertes Volumen von rund 900 000 m³. Die maximale Mächtigkeit der bewegten Masse betrug über 50 m, die Terrainabsenkung erreichte bis zu 37 m, die Erhöhung im Ablagerungsgebiet z.T. deutlich über 20 m.

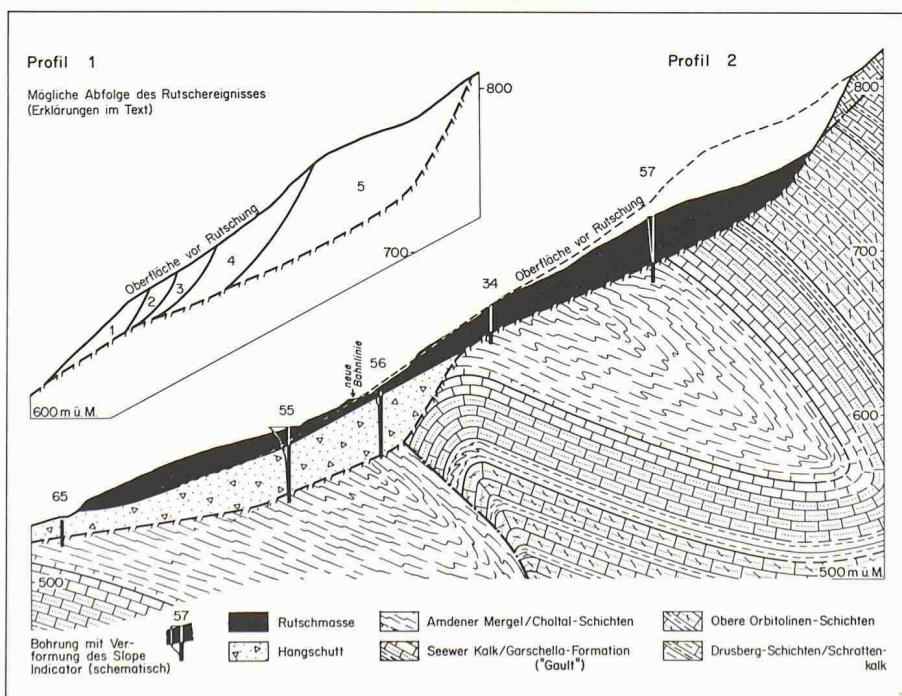
Die rechnerische Überprüfung von Profilen durch den ganzen Rutsch – z.B. entsprechend Profil 2 (Bild 2) – zeigte bald, dass die Rutschbewegung kaum von Anfang an in diese Richtung ging: Die rechnerisch notwendigen Reibungswinkel auf der Felsoberfläche wären viel zu niedrig, als dass ein Bruch

respektive ein Abgleiten plausibel war. Die Berechnung von Teilstabilitäten in zahlreichen Profilen ergab mit grosser Wahrscheinlichkeit, dass die primäre Instabilität sich im bis auf den Fels eingetieften Bachgraben im südlichen Teil des Rutschareals ereignet hatte (Bruchfigur 1 im Profil 1, Bild 2).

Bruchfigur 1 ergab bei labilem Gleichgewicht ($F = 1.0$) notwendige Reibungswinkel von $\phi' = 40^\circ$ für den Hangschutt respektive $36,5^\circ$ für die Felsoberfläche der Amdener Mergel, dies unter Vernachlässigung des möglichen Einflusses von Hangwasser. Bei beiden Schichten dürfte ein wesentlicher Teil der Schwerwiderstände auf Verzahnung respektive Kohäsion zurückzuführen sein, da verwitterte Amdener Mergel kaum ϕ' -Werte über 33° haben dürften und die feinkörnige Matrix des Hangschuts kaum einen solchen über 35° .

Die Stabilitätsbetrachtungen zeigen, dass ein sukzessiver Staffelbruch – wie er z.B. durch die Bruchfiguren 1 bis 5 in Profil 1 der Figur 2 dargestellt ist – rechnerisch begründet werden kann. So weist die Scholle 1 allein wesentlich kleinere Sicherheiten auf als Scholle 1 plus 2 oder gar 3 zusammen ($\Delta F = 15\ldots25\%$). Entsprechendes gilt für die Schollen 2 bis 5, wenn ihnen durch einen Teilrutsch jeweils der stützende Fuss entzogen worden ist. Im Gegensatz zum Mechanismus der Rutschung konnte der Zeitpunkt des Ereignisses nicht plausibel begründet werden.

Der Rutschvorgang in Etappen konnte durch Augenzeugen bestätigt werden. Diese sahen sukzessive Waldstücke aufrecht zu Tale fahren, ehe die Bäume nach hinten kippten. Im obersten Teil des Rutschareals (ca. Bruchfigur 5 in Bild 2) war der Waldboden in kleine Schollen zerrissen, welche eine Streckung dieses Arealteils auf etwa die doppelte Länge aufzeigten. Im übrigen Areal herrschte ein Chaos von Blöcken und überfahrenen und zersplitteten Bäumen. Die Rutschbewegung induzierte starke Luftströmungen, welche lokal Äste und Blätter im benachbarten Wald zu Boden rissen.

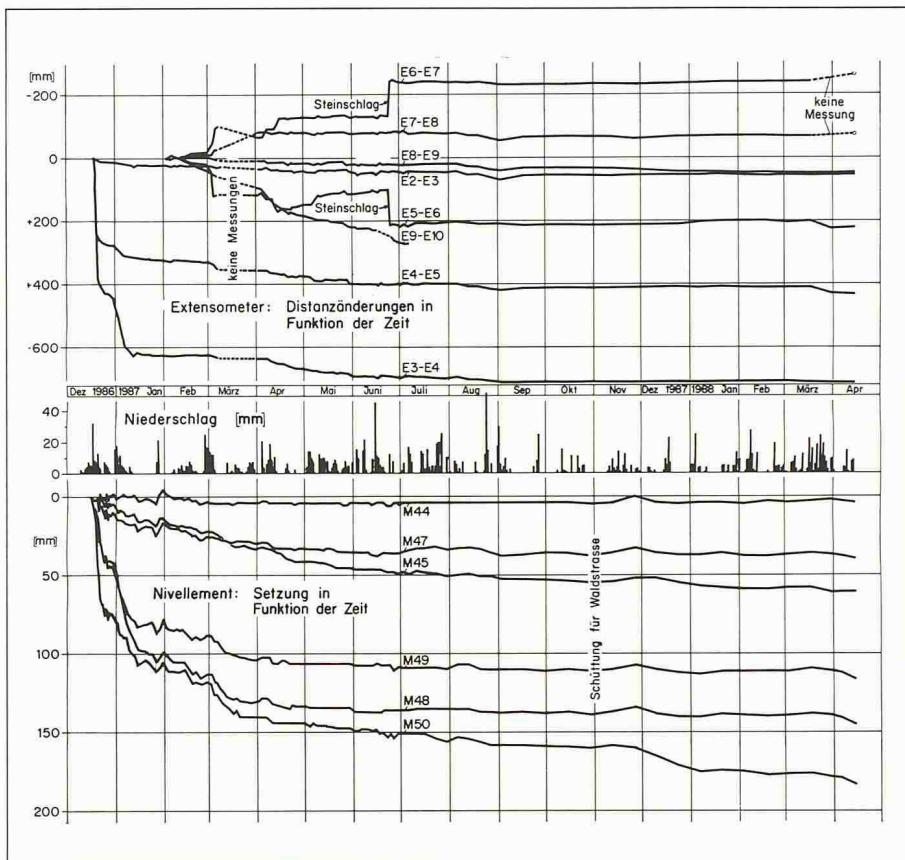
Durch geodätische Messungen konnten zwei Zonen unterschieden werden: Zum einen der zentrale Teil des Rutschgebietes zwischen 670 und 640 m ü.M., wo die Verschiebungsbeträge (1. Oktober 1986 bis Februar 1988) einen Meter überschritten, zum andern der übrige Bereich, wo diese generell unter zwanzig Zentimetern blieben. Der Bewegungsvektor ist mit 31 bis 69° bezüglich der Horizontalen (Mittel 50°) hangabwärts gerichtet. Dies kann als Setzungsbewegung auf einer schiefen Ebene (Felsoberfläche bzw. Übergang Rutschmaterial/Hangschutt) erklärt werden. Diese Setzungen zeigen sich auch im Verhalten nivellierter Punkte und in einem Extensometer-Profil. In Bild 3 sind die Niveau- resp. die Längenänderungen in Funktion der Zeit dargestellt. Es zeigt sich zum einen eine exponentielle Abnahme der Verschiebungen im Laufe der Zeit und zum andern eine gewisse Akzentuierung der Bewegungen durch Niederschläge. Diese Beschleunigung der Setzungen wird durch Umlagerungen von Feinmaterial durch versickerndes Wasser verursacht.

Bild 3. Distanz- und Niveauänderungen zwischen resp. von Messpunkten in Funktion der Zeit und des Niederschlags in Giswil

wären. Damit sich die Bäche nicht wieder bis zur Felsoberfläche als kritischem Gleithorizont erodieren können, ist eine Befestigung der Bachsohlen in Angriff genommen worden. Zur mittelfristigen Stabilisierung der Terrainoberfläche und langfristig auch als Steinschlagschutz für die Verkehrswege wurde mit Aufforstungen begonnen.
