**Artikel:** Die Brüniglinie - Risiken einer Alpenbahn  
**Autor:** Honegger, R.  
**DOI:** <https://doi.org/10.5169/seals-85750>

## Die Brüniglinie – Risiken einer Alpenbahn

VON R. HONEGGER,  
LUZERN

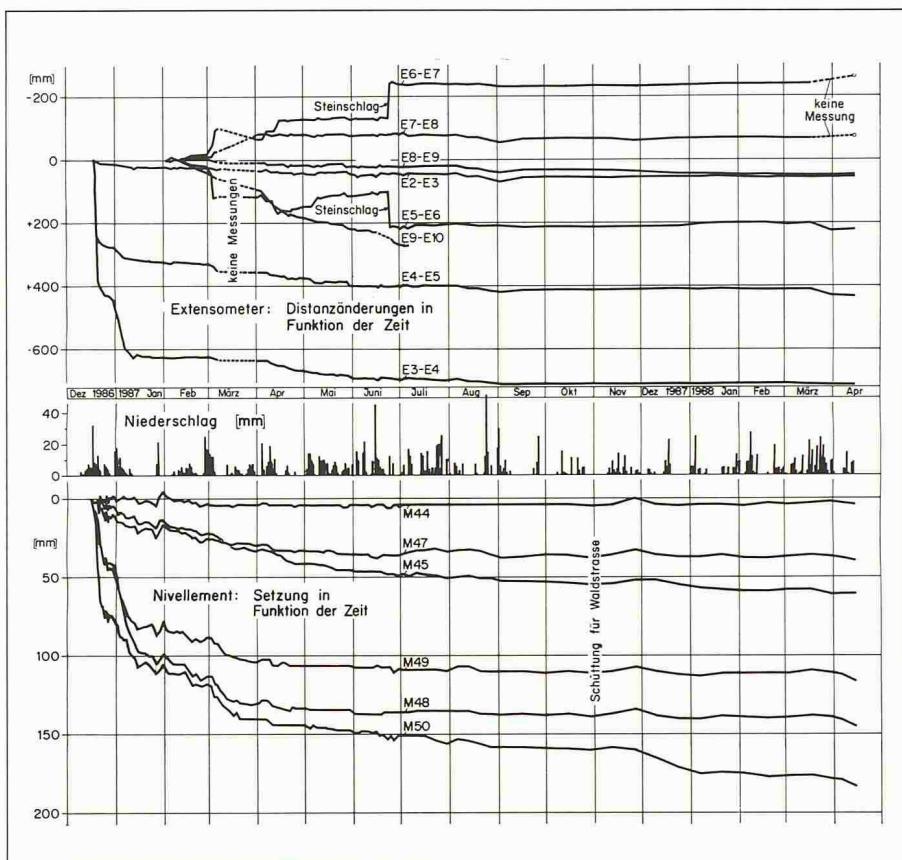
Durch geodätische Messungen konnten zwei Zonen unterschieden werden: Zum einen der zentrale Teil des Rutschgebietes zwischen 670 und 640 m ü.M., wo die Verschiebungsbeträge (1. Oktober 1986 bis Februar 1988) einen Meter überschritten, zum andern der übrige Bereich, wo diese generell unter zwanzig Zentimetern blieben. Der Bewegungsvektor ist mit 31 bis 69° bezüglich der Horizontalen (Mittel 50°) hangabwärts gerichtet. Dies kann als Setzungsbewegung auf einer schiefen Ebene (Felsoberfläche bzw. Übergang Rutschmaterial/Hangschutt) erklärt werden. Diese Setzungen zeigen sich auch im Verhalten nivellierter Punkte und in einem Extensometer-Profil. In Bild 3 sind die Niveau- resp. die Längenänderungen in Funktion der Zeit dargestellt. Es zeigt sich zum einen eine exponentielle Abnahme der Verschiebungen im Laufe der Zeit und zum andern eine gewisse Akzentuierung der Bewegungen durch Niederschläge. Diese Beschleunigung der Setzungen wird durch Umlagerungen von Feinmaterial durch versickerndes Wasser verursacht.

Rechnerische Überprüfungen der Stabilität der Rutschmasse nach dem Ereignis ergaben F-Werte von deutlich über 1,0; höchstens in Teilbereichen liegen nur kleine Sicherheitsreserven vor, ohne dass aber im Fall eines Abgleitens Ausweitungen zu befürchten

Bild 3. Distanz- und Niveauänderungen zwischen resp. von Messpunkten in Funktion der Zeit und des Niederschlags in Giswil

wären. Damit sich die Bäche nicht wieder bis zur Felsoberfläche als kritischem Gleithorizont erodieren können, ist eine Befestigung der Bachsohlen in Angriff genommen worden. Zur mittelfristigen Stabilisierung der Terrainoberfläche und langfristig auch als Steinschlagschutz für die Verkehrswege wurde mit Aufforstungen begonnen.

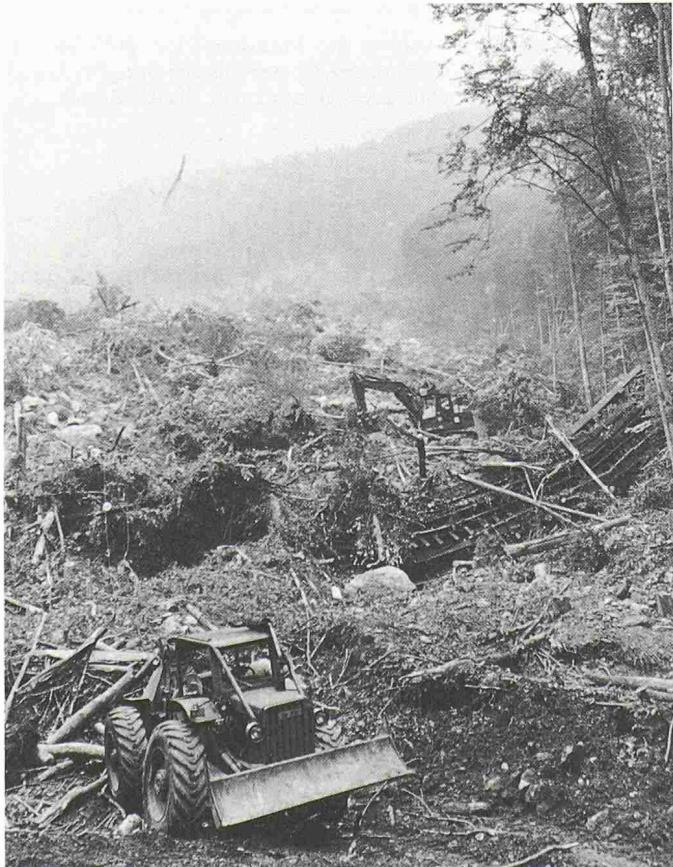
Bild 3. Rutschmasse im unteren Teil, rechts erkennbar die Sahlfachwerkbrücke der SBB. (Foto: J. Reinhard, Sachseln)

Am 8. Sept. 86 um 10.38 setzten sich zwischen Giswil und Kaiserstuhl ca. 900 000 m<sup>3</sup> Felsmaterial in Bewegung und rissen 200 m Gleis samt zwei Brücken weg. Die 60 t schwere Stahlfachwerkbrücke von 36 m Länge über den Deltigraben wurde 200 m hangabwärts geschleudert und die 1980 gebaute Stahlbetonbrücke über den Leitigraben wurde trotz intensiver Suche nicht mehr gefunden (Bild 3). Gleis, Fahrleitung und Kabel waren vollständig zerstört. Grossblockige Felsbrocken und Bäume lagen dort, wo das Trasse der Brünigbahn dieses Gebiet durchquert hatte.

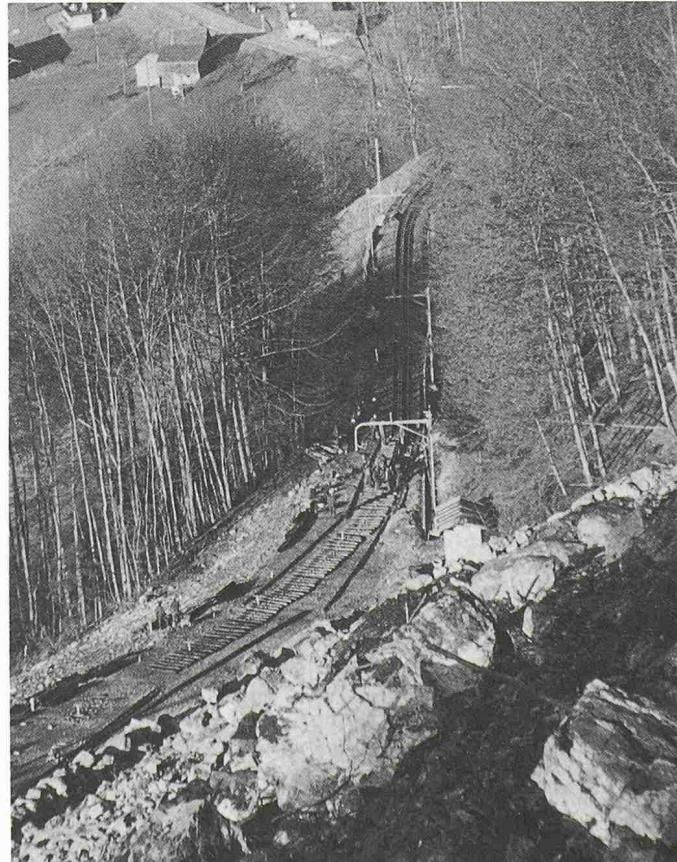
Bild 4. Situation am 22. November 1986. (Foto: SBB)

Der chaotische Zustand des Bauplatzes und die Vielzahl von parallel laufenden Arbeiten stellte grosse Anforderungen an das Koordinationsgeschick und die Flexibilität aller Beteiligten, denn in vielen Fällen musste die zweckmässigste Bauweise vor Ort gewählt werden (Bild 4).

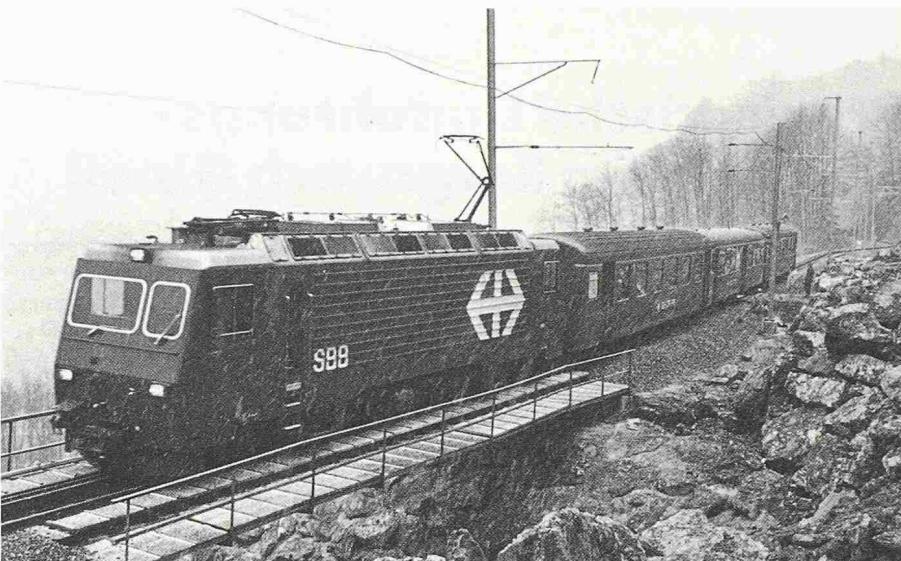
Bild 5. 19. Dezember 1986: Wiedereröffnung bei Sturm und Regen (Foto: J. Reinhard, Sachseln)

Am 11. Dez. 86 wurde nach Anhörung aller Fachexperten entschieden, den Betrieb am 19. Dezember 86 aufzunehmen. Der Bahnbetrieb konnte bis zum heutigen Zeitpunkt ohne Probleme abgewickelt werden, und es bestehen aufgrund der mittlerweile vorhandenen Messergebnisse grosse Hoffnungen, dass das als Provisorium gebaute Bahntrasse in dieser Form bleiben kann (Bild 5).
