Schäden am Zweischalenmauerwerk

Konstruktive Probleme beim Einbau von Polyurethan-Hartschaumplatten in Flachdächer

VON PAUL-ANDRÉ DUPUIS,
CHRISTOPH WEDER UND
ROLAND BÜCHLI,
DÜBENDORF

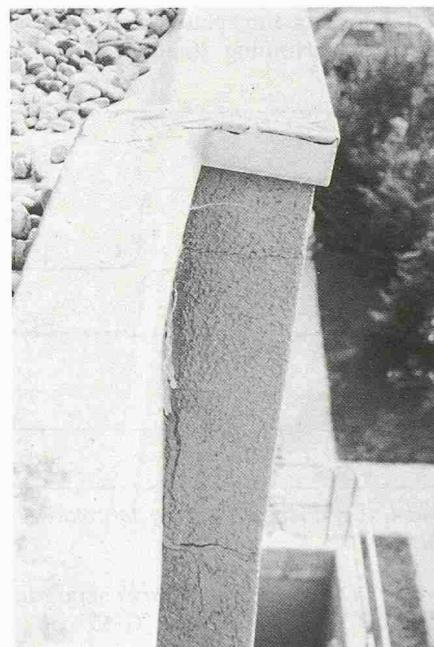
Fällen zeigten diese eine im Dachrandbereich nach aussen verschobene bzw. geknickte äussere Backsteinschale (Bild 1).

Bild 1. Die äussere Backsteinschale ist geknickt

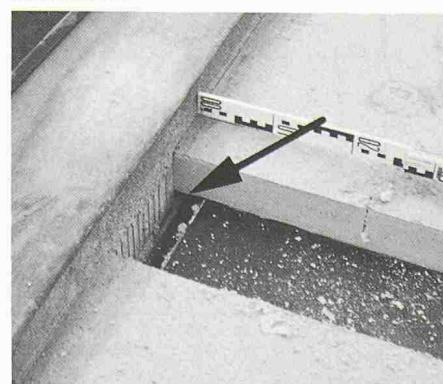
Den Flachdächern wurde Probematerial entnommen. Gleichzeitig wurde der Zustand der eingebauten Materialien festgestellt. Dabei zeigte sich, dass in allen Fällen die Wärmedämmung aus Polyurethan-Hartschaumplatten (im weiteren PUR-Platten genannt) satt an der verschobenen äusseren Backsteinschale anliegt (Bilder 2 und 3).

Bild 2. Die PUR-Platten liegen satt an der äusseren Backsteinschale an. Der Pfeil deutet auf den Spalt, der durch die Verschiebung der äusseren Schale entstanden ist.

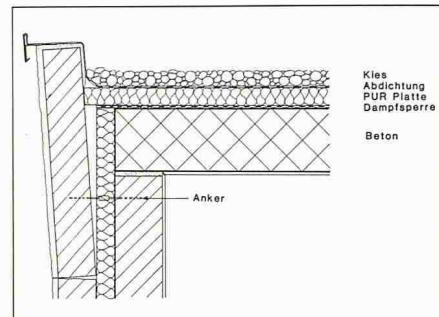
Bild 3. Schnitt durch einen schadhaften Dachrand

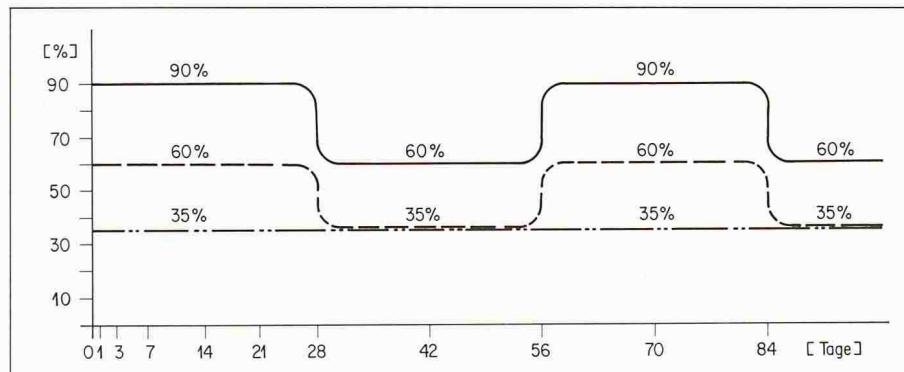
Bild 4. Zyklische Änderung der relativen Feuchtigkeit bei konstanter Temperatur von 20 °C

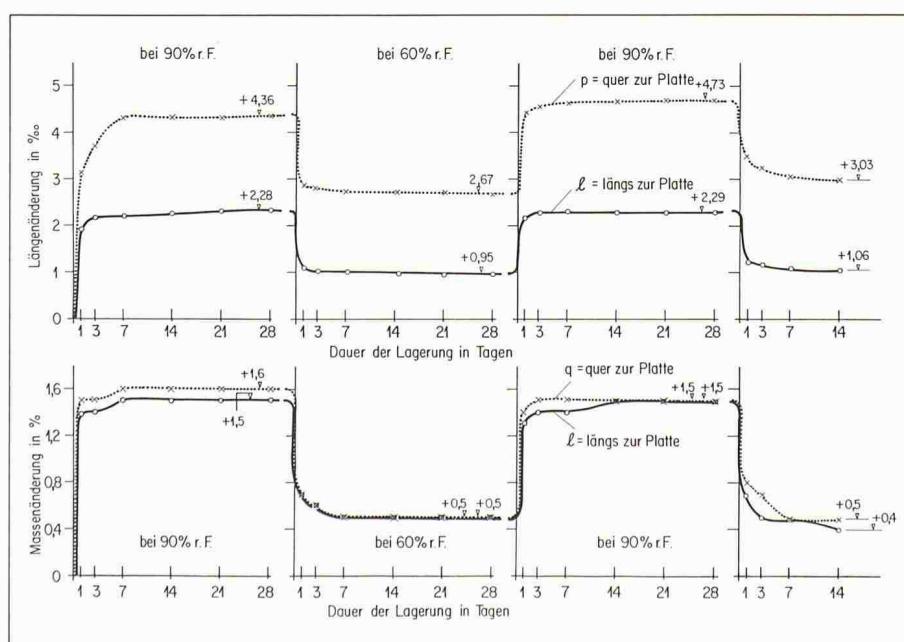
Bild 5. Dimensions- und Massenänderung einer PUR-Platte bei Lagerung in Wechselklima 20 °C/90% r.F. und 20 °C/60% r.F.

Die Prüfung der feuchtigkeitsbedingten Dimensionsänderung hat bei allen drei Fällen ähnliche Werte ergeben. Es resultierten Längenänderungen bei wechselnder Klimalagerung von $-0,67\%$ bis $+4,88\%$ und Massenänderungen von $-0,35\%$ bis $2,1\%$. In Bild 5 ist das Ergebnis einer Prüfung bei wechselnder Klimalagerung zwischen 60% r.F. und 90% r.F. dargestellt.

Der Feuchtigkeitsgehalt der in den Dächern eingebauten PUR-Platten ist mit einer Ausnahme nicht zu beanstanden und muss als trocken bezeichnet werden. Gleichwohl wurden diese Feuchtigkeitswerte in den Laborversuchen bei Lagerung in wechselndem Klima nicht erreicht. Diese relativ geringen Veränderungen des Feuchtigkeitsgehaltes bewirkten in den Laborversuchen eine für Wärmedämmstoffe beachtliche Längenänderung (Bild 5).

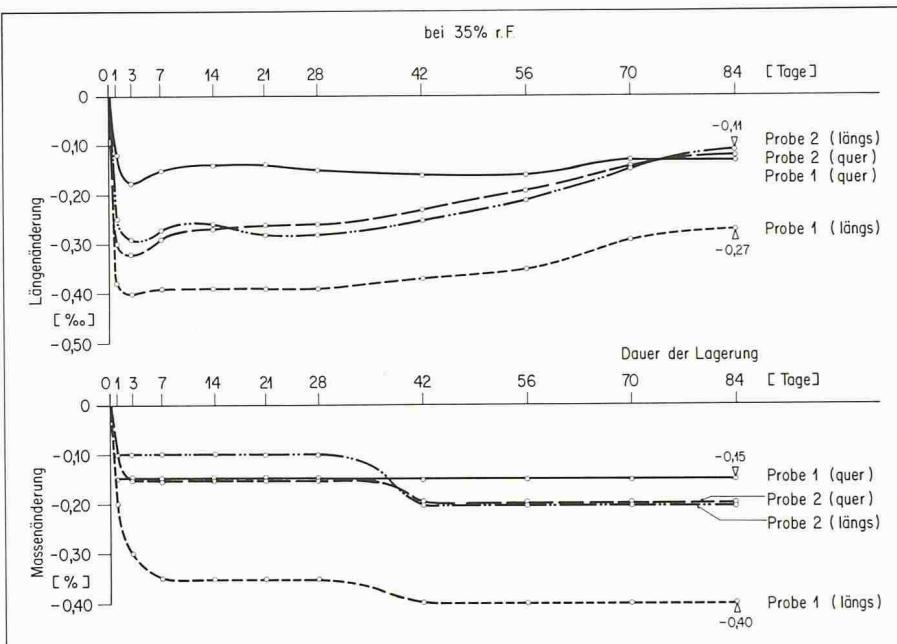
Die Lagerung der Probekörper bei konstantem Klima von $20^\circ\text{C}/35\%$ r.F. hat nach einer anfänglichen Verkürzung eine stetige Zunahme der Probenlängen ergeben (bis $0,17\%$ in 84 Tagen). Die Massen hingegen zeigten sich in dieser Zeit nach einer anfänglichen Abnahme konstant oder waren leicht abnehmend (Bild 6).

Auch bei Lagerung in konstantem Klima zeigte sich über einen Zeitraum von 70 bis 100 Tagen trotz gleichbleibender Massen eine stetige Ausdehnung. Diese nahm mit fortschreitender Versuchsdauer zu (Bild 6).

Bild 6. Dimensions- und Massenänderung einer PUR-Platte bei Lagerung in konstantem Klima von $20^\circ\text{C}/35\%$ r.F.

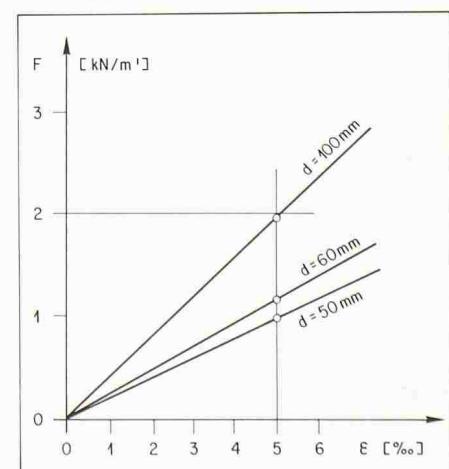
$$F = \sigma \cdot A = 0,198 \text{ kN/m}^1 \dots 1,975 \text{ kN/m}^1 (\text{Bild 7})$$

Bild 7. Beziehung zwischen der Druckkraft pro Laufmeter PUR-Plattenlänge und der Verformung bei unterschiedlichen Plattendicken

Addieren sich am oberen Rand der äusseren Schale noch zusätzliche «Stosskräfte» der gleichen Grössenordnung aus der PUR-Plattenschicht, so reissen die obersten Anker aus und/oder die Lagerfugen lösen sich ab.

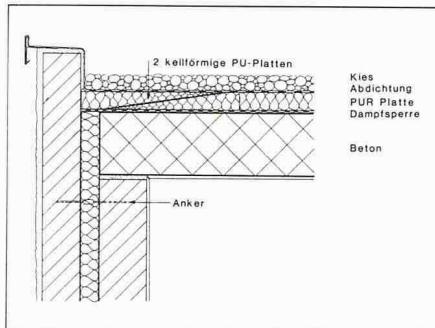
Bild 8. Pufferzone am Dachrand in Form von keilförmig aufgeschnittenen PUR-Platten

1. Die Dimensionsänderungen der PUR-Platten werden in einer verformbaren Pufferzone entlang dem Dachrand aufgefangen (Bild 8).

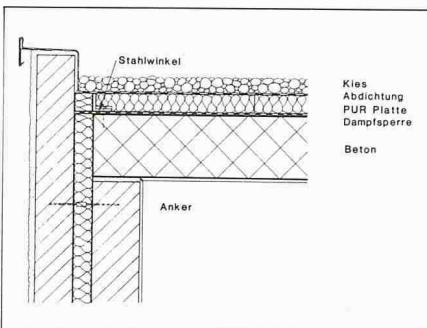
Bild 9. Auf der Betondecke fixierter Stahlwinkel zur Ableitung der Druckkräfte

2. Die bei den Dimensionsänderungen der PUR-Platten auftretenden Kräfte werden auf eine unschädliche Art in die Konstruktion abgeleitet (Bild 9).
