# Baugrunderfahrungen in aussereuropäischen Mittelmeirländern

**In den 25 Jahren seit ihrer Gründung war die Geotest oft auch in afrikanischen und asiatischen Mittelmeirländern als Beraterin für Baugrundprobleme tätig. Aus den rund 40 bearbeiteten Objekten (Bild 1) werden hier zehn geotechnisch interessante Beispiele herausgegriffen. Eine systematische Behandlung ist dabei aus Platzgründen natürlich nicht möglich.**

VON URS RIEDER,  
ZOLLIKOFEN

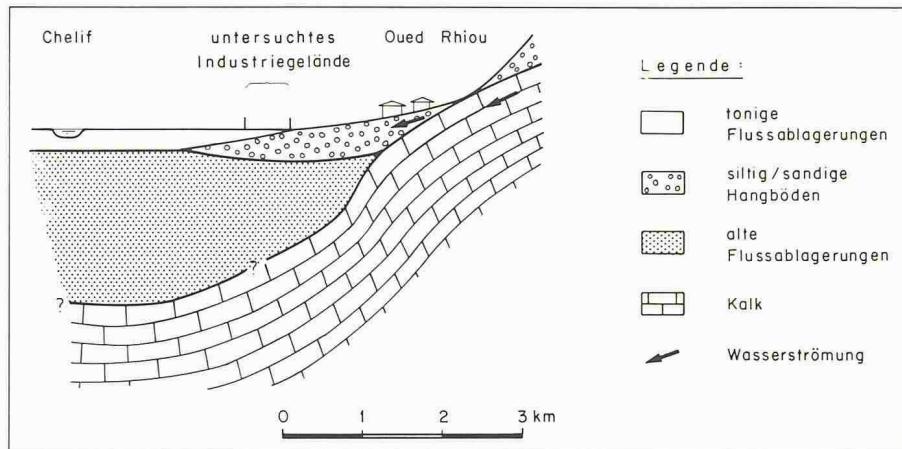
Bild 2. Oued Rhiou, geologischer Schnitt

1974 untersuchten wir ein Gelände von rund 40 ha für eine Schraubenfabrik in Oued Rhiou, und zwar mit einer grossen Zahl von Rotary-Bohrungen, Rammsondierungen, Baggerschlitten mit Plattenversuchen, Laboruntersuchungen usw. Das Gelände liegt am Rande der Ebene des Flusses Chelif (Bild 2). Die tonigen und quellfähigen Flussedimente überdecken in der Ebene die mehr siltig-sandigen Hangböden. Wir empfahlen daher, die Fabrik mög-

lichst weit von der Ebene in Richtung Hang zu schieben, da dort normale Fundationen mit Pressungen bis  $300 \text{ kN/m}^2$  ohne besondere Erschwer nisse möglich waren. Im Laufe der Baugrunduntersuchungen stellten wir ausserdem fest, dass in Hangnähe das Grundwasser meist süß, in der Ebene dagegen salzig war. Unsere geophysikalischen und hydrogeologischen Zusatz untersuchungen im Jahre 1976 bestätigten den seitlichen Zufluss von Süwwasser aus dem Kalkgebirge, was entgegen den pessimistischen Prognosen der lokalen Behörden den Bau einer eigenen Wasserfassung für die Fabrik ermöglichte.

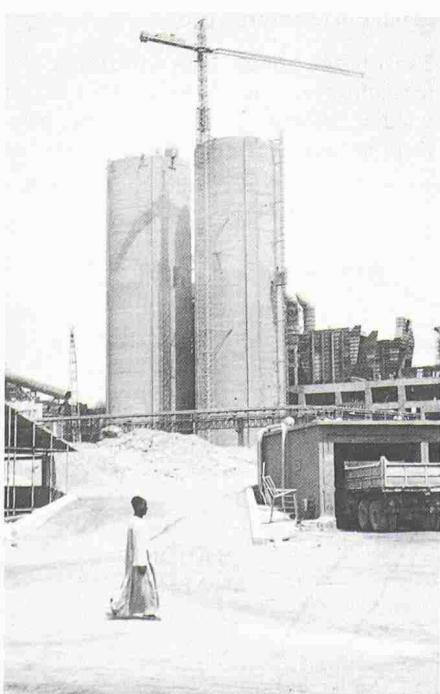
Bild 3. Helwan, Homo-Silos

Vom Neubau der Zementfabrik Helwan (am rechten Nilufer, etwa 20 km südlich von Kairo) sind die Silos der Linie I von besonderem geotechnischen Interesse (Bild 3). Zwei Silos von je rund 70 m Höhe stehen auf einer gemeinsamen steifen Fundamentplatte mit den Abmessungen von rund 50 m × 25 m × 3 m. Das Gesamtgewicht beträgt maximal 64 400 t, die entsprechende mittlere Pressung rund 600 kN/m<sup>2</sup>. Bohrungen und Schächte zeigten, dass der Untergrund im oberen Bereich aus dicht gelagertem Sand, darunter aus sehr steifem Ton besteht. Die Tragfähigkeitsberechnungen ergaben für den drainierten Zustand eine genügende Sicherheit, für den undrainierten Zustand (d.h. während der Erstbelastung) war die rechnerische Sicherheit dagegen knapp. Wir empfahlen daher, die Erstbelastung kontrolliert in Stufen und unter Beobachtung der Setzungen durchzuführen.

Wir hatten Setzungen in einer Spanne von 11 bis 30 cm (als Extremwerte) berechnet. Um Verkipplungen zu vermeiden, empfahlen wir, beide Silos bei der ersten Füllung gleichmäßig und kontrolliert zu beladen. Diese Vorschriften wurden grösstenteils befolgt, abgesehen von einer unbeabsichtigten einseitigen Lastvergrösserung um 6000 t. Diese bewirkte einen einseitigen Setzungsschub von etwa 1 cm mit einer bleibenden Verkipfung. Die nach 4 Jahren tatsächlich erreichten Werte von 10 bis 15 cm Setzung und rund 1% Verkipfung liegen im Rahmen des Zulässigen und Erwarteten. Im Gegensatz zu anfänglichen Befürchtungen war die theoretisch zu erwartende Beeinflussung der nur wenig weit entfernten Nachbarbauten durch die Setzungsmulde der Silos gering und ohne Probleme. Der nicht ganz risikolose Verzicht auf eine Pfahlfundation hat sich somit gelohnt. Hätte wohl ein Schweizer Bauherr in einer ähnlichen Situation eine Lösung mit vorausgesagten Setzungen von 1 bis 3 Dezimetern ebenfalls akzeptiert?

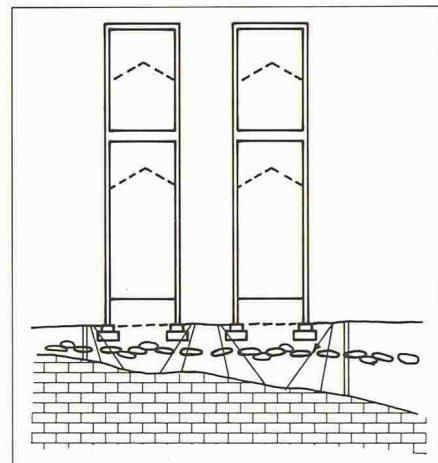
Bild 4. Tourah, Schnitt durch Homo-Silos (mit Injektionen), links Silo 1, rechts Silo 2

Nachdem beim Aushub für die relativ setzungsempfindlichen Fundamente des Drehofens grobblockiger, hohlräumreicher Schutt bis auf den Fels ausgeräumt und ersetzt worden war, spitzte sich die Diskussion bei den Fundationen der 76 m hohen Silos zu. Der Generalunternehmer wies mit grossmassstäblichen Plattenversuchen in den Deckschichten eine Tragfähigkeit von  $1 \text{ MN/m}^2$  nach, worauf die von ihm vorgeschlagenen Ringfundamente mit Bodenpressungen von  $700 \text{ kN/m}^2$ , wenn auch mit Vorbehalten, akzeptiert werden mussten (Bild 4).

Unter dem Eigengewicht (je 13 000 t) der beiden Silos traten nur Setzungen von rund 1 bis 3 cm auf. Auch die stufenweise aufgebrachte Nutzlast bewirkte anfänglich nur geringe Setzungen. Als Folge eines grösseren Lastsprunges von 2500 auf 7000 t Nutzlast traten aber beim Silo 1 plötzlich stark überproportionale Setzungen von über 10 cm auf, die auch nach Teilentlastung des Silos noch andauernd stark zunahmen (Bild 5). Gleichzeitig erfolgte eine Verkipfung von 1,5%. Der in geringer Distanz daneben stehende Silo 2 wurde durch diese Vorgänge vorerst relativ wenig beeinflusst, bis ein kurzfristiger unbeabsichtigter Lastsprung von vorher max. 10 000 t auf 13 200 t Nutzlast plötzlich analoge Erscheinungen auslöste. Die Verkipfung erreichte hier sogar 5%. Die im Bereich der Silos eher rudimentären Voruntersuchungen des Generalunternehmers hatten über dem Fels Sand erwarten lassen. Neue Sondierbohrungen zeigten nun aber einen erheblichen Anteil toniger Materialien. Bodenproben im Ödometer reagierten auf Wasserzugabe mit einer leichten Volumenverminderung. Ein Sondierschacht von 9 m Tiefe zeigte Blocklagen mit grossen Hohlräumen, worauf Injektionen zur Verfüllung dieser Hohlräume und nach Möglichkeit zur Verfestigung der übrigen Schichten beschlossen und ausgeführt wurden. 80 Bohrungen wurden vertikal als «Vorhang» rund um die beiden Silos ausgeführt, welche bei druckloser Verfüllung insgesamt etwa 360 t Zement aufnahmen. Die Aufnahme pro Bohrung betrug anfänglich bis 20 t, ging dann aber auf we-

niger als 1 t zurück. Im Innern dieses «Vorhangs» wurden anschliessend rund 130 weitere Bohrungen schief unter die Silos vorgetrieben und mit Drücken bis 15 bar verpresst, wobei etwa 1700 t Zement aufgenommen wurden. Während den Injektionen vergrösserten sich die Setzungen trotz reduzierter Nutzlast um weitere 5 cm. Nach Abschluss der Injektionen nahmen die Setzungen von Silo 1 nur noch geringfügig zu, hingegen setzte sich Silo 2 weiterhin rund 15 bis 30 mm pro Monat (Bild 5).

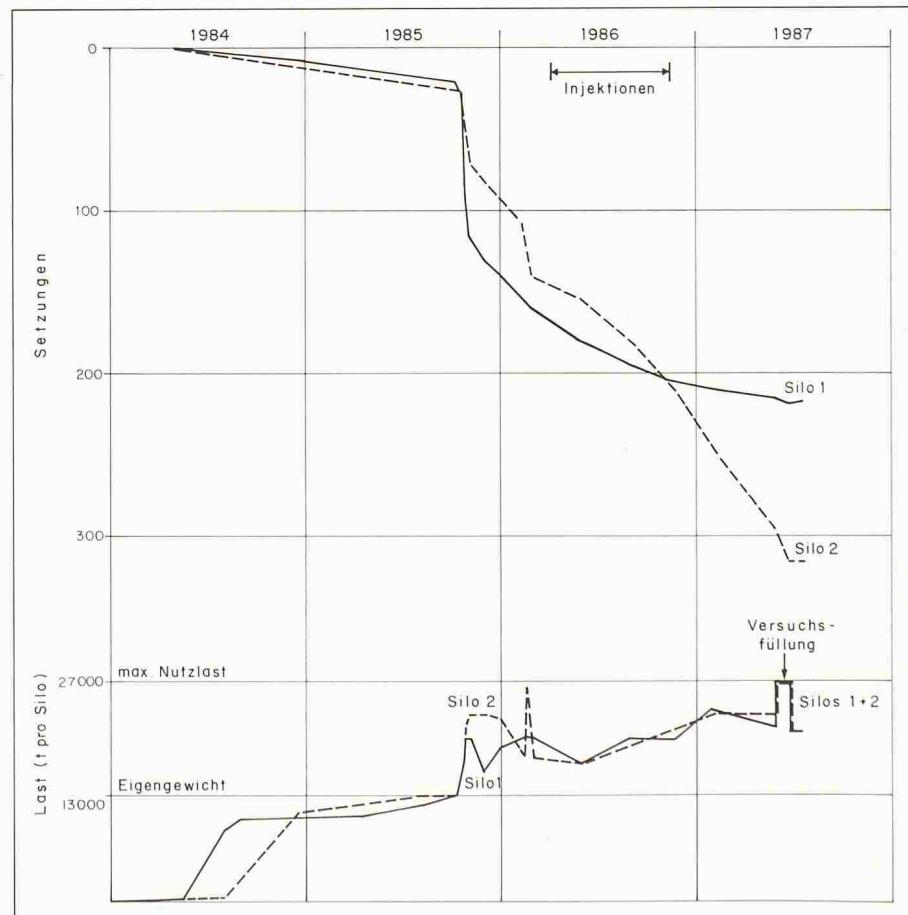
Bild 5. Tourah, Setzungsverlauf der Homo-Silos (Setzungen in mm)

Es wurde daher für die beiden Silos ein Füllversuch von 20 Tagen Dauer durchgeführt. Silo 2 setzte sich dabei erneut um 14 mm, doch nahm die Setzungsgeschwindigkeit seither merklich ab.
