**Zeitschrift:** Schweizer Ingenieur und Architekt  
**Herausgeber:** Verlags-AG der akademischen technischen Vereine  
**Band:** 106 (1988)  
**Heft:** 40

**Artikel:** Die Brünigbahn und die Naturgewalten  
**Autor:** Honegger, Rolf  
**DOI:** <https://doi.org/10.5169/seals-85818>

## Die Brünigbahn und die Naturgewalten

**Die in der Zeitspanne von 1922-1983/84 registrierten über 300 Streckenunterbrüche (vgl. dazu den Artikel über den Felsrutsch oberhalb von Giswil im «Schweizer Ingenieur und Architekt», Heft 24/88) belegen mit aller Deutlichkeit die Empfindlichkeit der Verkehrsinfrastruktur bezüglich Naturgewalten. Dass bei all diesen Ereignissen keine Katastrophe eingetreten ist, darf als glückliche Fügung anerkannt werden, ist aber auch der grossen Wachsamkeit des Bahnpersonals und der guten Zusammenarbeit mit Kantonen, Gemeinden und Anstossen zuzuschreiben.**

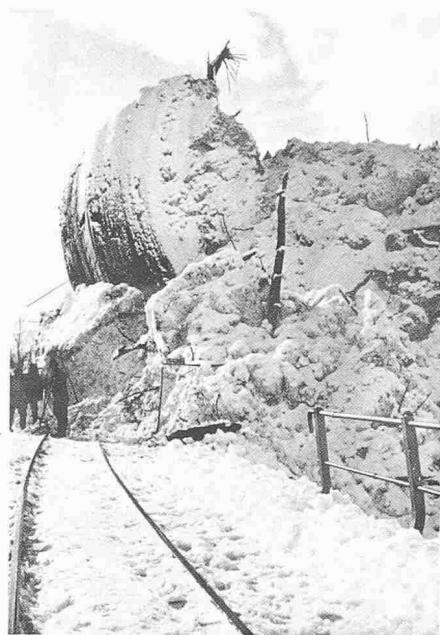
Die Lawinen am Brienzersee lösen sich an den ausgedehnten trichterförmigen Hängen des bis zu 2400 m hohen Brienzergrates und nehmen ihren Lauf in schneereichen Wintern bis in den Brienzersee. Mit Lawinenniedergängen muss bei starken Schneefällen oder bei rascher Erwärmung gerechnet werden. Ob die Lawinen die beiden Verkehrsträger Bahn und Strasse erreichen, hängt vom Füllungsgrad der Gräben und von der Schneemenge ab. Mit wenigen Ausnahmen handelt es sich um Nassschneelawinen mit bis zu 100 000 m<sup>3</sup> mit Bäumen, Wurzelstöcken und Felsbrocken durchsetztem Schnee. Weggerissene Brücken und zerstörte Häuser lassen Wucht und Kraft deutlich werden. Auf Obwaldner Seite sind die Einzugsgebiete wesentlich kleiner, hingegen ist die Steilheit beim gefährlichen Marchgraben derart gross, dass beim Niedergang vergleichsweise wenig Schnee zum Auspolstern des Lawinenzuges verlorengeht und der Bahnbereich jeweils bis zu 6 m Höhe von mit Holz durchsetztem Schnee überschüttet wird.

tertunnelt (Dorni, Bolaui und Kehlengraben am Brienzersee). Allerdings zeigt die Statistik, dass auch bei diesen Lawinenzügen der Bahnbetrieb unterbrochen werden kann. Die Minacheri-Lawine hingegen bildet einen stetigen Gefahrenherd, hier kann schon der erstmalige Niedergang die Bahnlinie verschütten.

Bild 2. Die historische Photographie von der Minacheri-Lawine von 1942 gibt einen anschaulichen Eindruck von der Gewalt solcher mit Bäumen und Felsbrocken durchsetzter Nassschneelawinen

Schliesslich wird dort, wo die Bahn allein gefährdet ist, der Bau von Schutztunnels geprüft. Im Vorprojektstadium sind eine Schutzgalerie beim Marchgraben oberhalb Giswil und eine bei der Minacheri zwischen Oberried und Brienz.

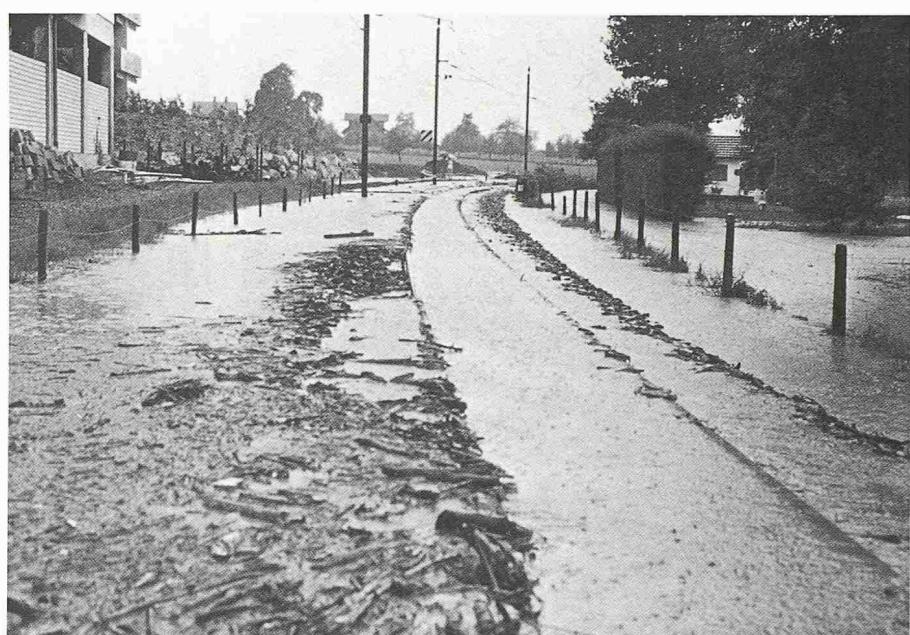
- Bach- und Flussläufe, deren Gerinnequerschnitt bzw. Abflusskapazität im Bahnbereich zu gering ist und die aus diesem Grunde überschwemmen, wie beispielsweise der Zünlibach von Sachseln (Bild 3).
- Geschiebe und Holz führende Bäche, die die Bahngleise murgangähnlich übersahren (mit ihren Schlamm- und Geröllmassen verschüttet) (Bild 4) und im Falle des Baches Steinlau 1906 und desjenigen mit Namen «grosse Schliere» 1931 sogar die Brückenwerke zerstörten.

Bild 3. Das überschwemmte Trassee der Brünigbahn nach dem schweren Unwetter von 1984 in Sachseln

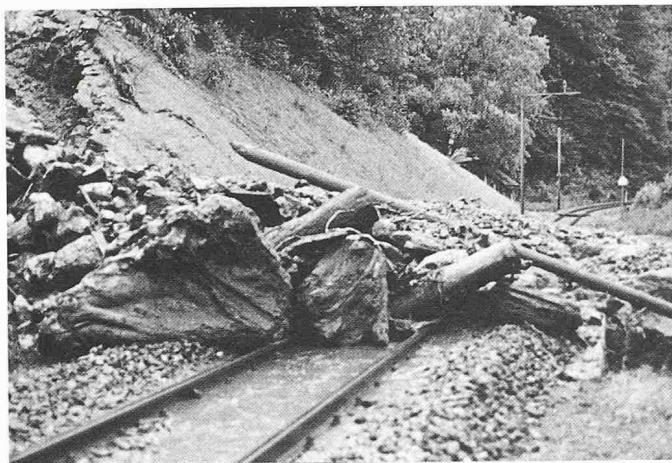
Bild 4. Mit Baumstämmen, Felsbrocken und Geröll hat der Hussenegraben-Bach bei Lungern 1986 das Bahngleis verschüttet

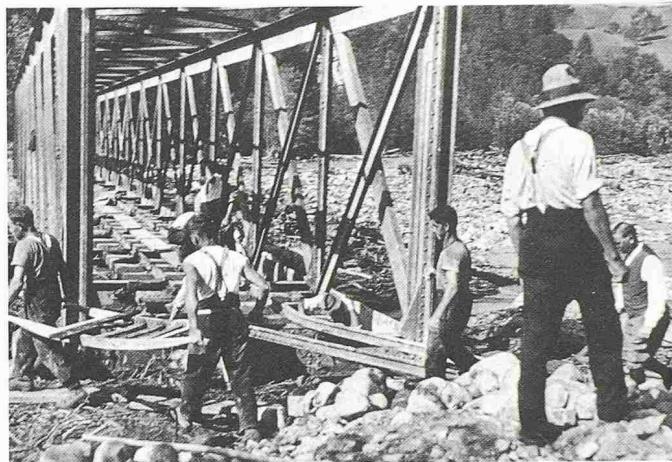
den erosionsanfälligen Gesteinsformationen, die der Kraft eines Geschiebe führenden Wildbaches keinen Widerstand entgegenbringen. Wie enorm diese Kraft ist, soll ein Beispiel illustrieren: Die «grosse Schliere» bei Alpnach, in normalen Zeiten ein harmloser Bach, schwoll nach Regenfällen zu einem tobenden Wildbach von 20 Meter Breite und zwei Meter Höhe an, der 1931 gar die damalige Bahnbrücke wegriss und um 45 Grad flussabwärts abdrehte (Bild 5).

Bild 5. Die «grosse Schliere», normalerweise ein harmloser Bach, schwoll 1931 zu einem tobenden Wildbach an, dem selbst die massive Eisenbahnbrücke bei Alpnach nicht zu widerstehen vermochte.
