Korrosion durch Mikroorganismen

Korrosion an einem Dach aus sendzimir-verzinkten Stahltrapezprofilen durch Stoffwechselprodukte von Mikroorganismen

VON FRANK ESCHER UND
HANS MOOR,
WINTERTHUR

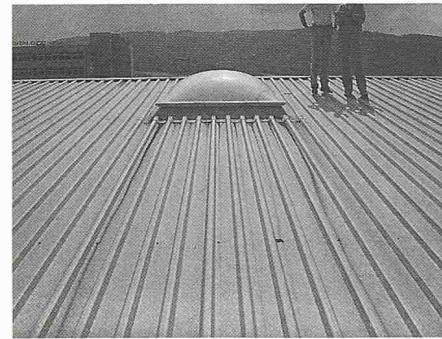
mehrere Lichtkuppeln eingesetzt, welche mit glasfaserverstärktem Polyester eingefasst sind. Von diesen Einfassungen geht eine intensive Korrosion auf das untenliegende verzinkte Eisenblech aus (Bild 1).

Bild 1. Lichtkuppel mit Polyesterhülle. Korrosion auf dem verzinkten Eisenblech

Eine Möglichkeit der Sanierung wäre die Behandlung aller Kunststoffflächen mit einem Biocid, nachdem diese sorgfältig gereinigt worden sind. Die korrodierten Partien des Blechdaches sollten nach entsprechender Reinigung mit einem Zinkanstrich versehen werden. Letztlich scheint eine Kontrolle in jährlichen oder kürzeren Abständen angebracht.

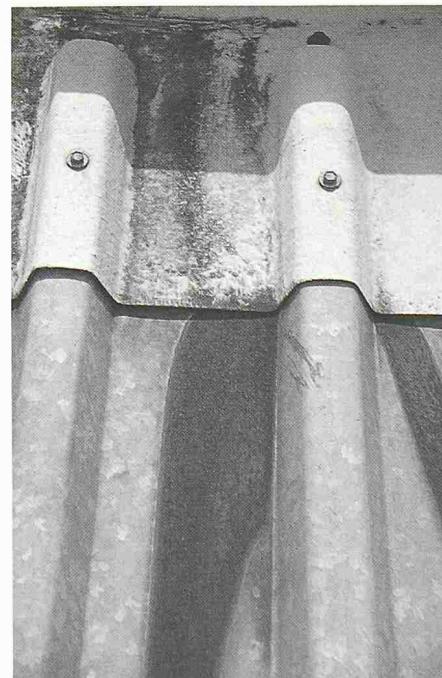
Auf der Polyesterhülle sind starke Schmutzablagerungen vorhanden. Diese hängen offensichtlich mit der Korrosionsursache zusammen (Bild 2).

Bild 2. Wie Bild 1, vergrössert

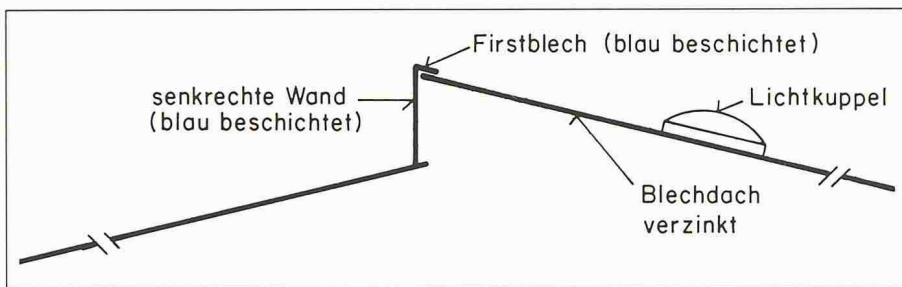
Wie die Skizze (Bild 3) zeigt, hat das Dach eine ca. 2 m hohe senkrechte Wand, die in den First übergeht (sog. versetzte Dachfläche). Das Material dieser Wand ist ein blaubeschichtetes, geripptes Eisenblech. Die chemische Zusammensetzung der Beschichtung wurde nicht bestimmt. Es dürfte sich um eine Polyesterbeschichtung handeln, wie sie für solche Zwecke oft ver-

Bild 3. Schnittskizze durch das Dach

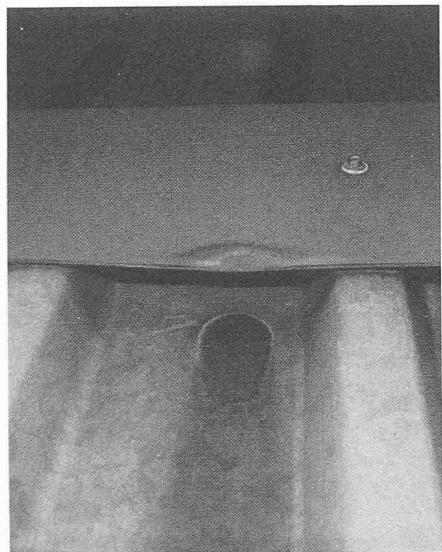
Man sieht auch hier, dass die Korrosion überall dort ihren Anfang nimmt, wo Tropfwasser vom Firstblech oder der senkrechten Wand auf das verzinkte Dachblech gelangt. Ferner sind deutliche Verfärbungen des Firstbleches zu erkennen (Bild 4).

Bild 4. Firstblech, Ausgang der Korrosion

Die Untersuchung des blaubeschichteten Firstbleches ergab bezüglich Ablagerung von flechtenartigen Gebilden einen ähnlichen Befund. Auffallend war, dass die Beschichtung infolge von Alterungsprozessen vor allem an der Kante sehr rissig ist. Dies erleichtert natürlich das Festklammern von Mikroorganismen.

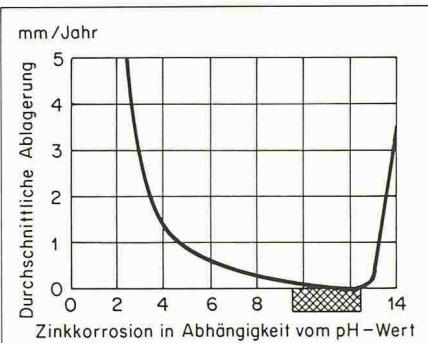
Bild 6. Zinkkorrosion in Abhängigkeit vom pH-Wert

Falls diese organischen Säuren nun aber auf das verzinkte Blechdach gelangen, ist eine Zerstörung desselben gegeben. Das Metall Zink ist gegen jegliche Säure unbeständig. Nach Müller [4] ist die Zinkkorrosion in Abhängigkeit vom pH-Wert aus der Graphik (Bild 6) ersichtlich.

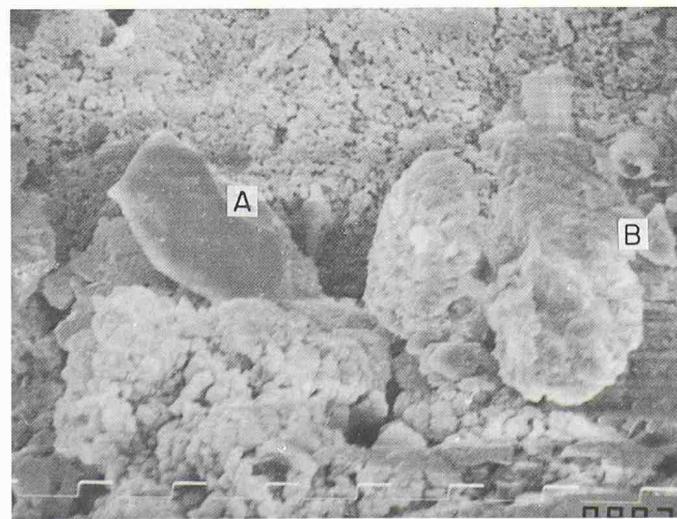
Wie bereits erwähnt, wurden starke Ablagerungen von Schmutz- und Russpartikeln auf dem Dach und insbesondere auf der Kunststoffhülle der Lichtkuppeln festgestellt. Die Partikel haften auf dem Kunststoff, während sie vom verzinkten Blechdach weggeschwemmt werden. Die Partikel sind Agglomerate von Russ, Sand bzw. Quarz und flechtenartigen Gebilden (Bild 5). Die genaue chemische Zusammensetzung konnte nicht bestimmt werden. Es war nur möglich, eine qualitative Aussage zu machen.

Bild 5. Partikel auf der Kunststoffeinfassung der Lichtkuppel (REM 1500x Au-bedampft); A=Quarzpartikel, B=Partikel von Russaggloberation sowie flechtenartige Gebilde

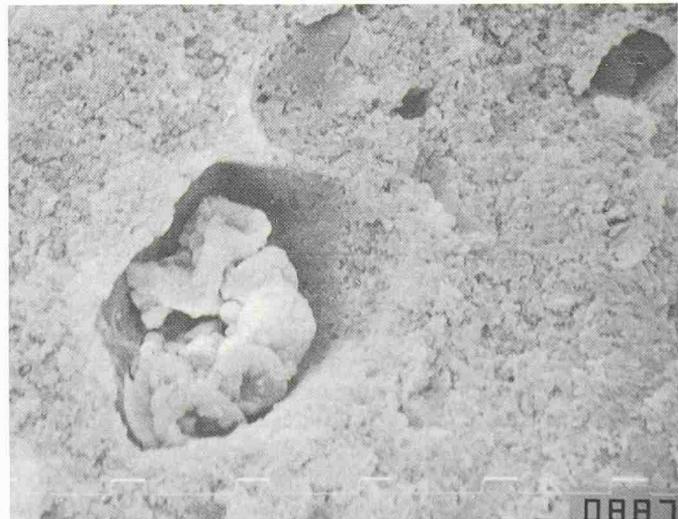
Bild 7. Die Oberfläche der Lichtkuppoleinfassung mit flechtenartigen Partikeln (REM, Au-bedampft, 2000x)

In Bild 7 sind flechtenartige Partikel, die auf der Kunststoff-Oberfläche haften, erkennbar. Diese sind trotz Reinigen einer Probe der Kunststofffläche mit Ultraschall nicht vollständig entfernt. Es ist deutlich sichtbar, dass diese Partikel in Vertiefungen liegen. In einzelnen Fällen konnten sogar kleine Löcher von ca. 0,5 mm Durchmesser konstatiert werden.

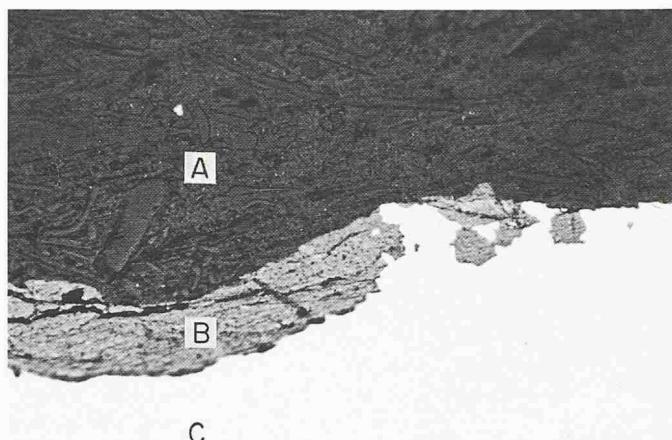
Bild 8. Zinkschicht auf Stahlblech vom Dach, Mikroschliff ($V=500x$); A=Einbettmasse, B=Zinkschicht, C=Stahlblech

Das verzinkte Blechdach wurde metallkundlich untersucht, d.h. an verschiedenen Querschliffen wurde die intakte Zinkschicht und die korrodierte Blechoberfläche mikrophotographisch festgehalten (Bild 8, 9).

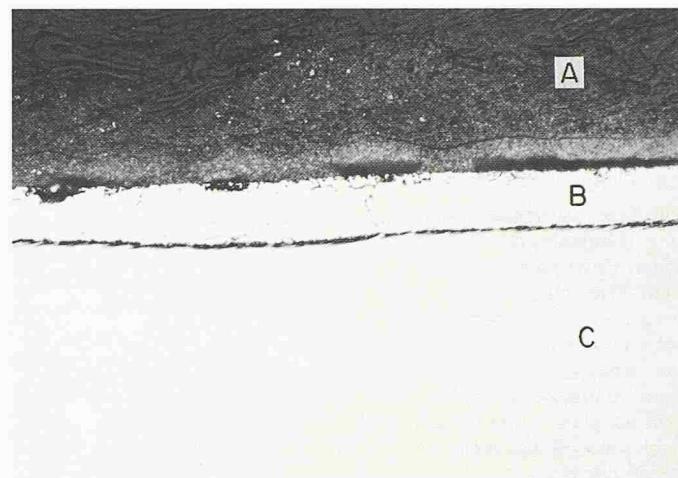
Bild 9. Die Zinkschicht ist wegkorrodiert, Oxide sowie Abtragung des Stahlbleches ($V=500x$); A=Einbettmasse, B=Oxide, C=Stahlblech

Man erkennt, dass die Abtragung des Stahlbleches durch Korrosion bereits 0,03 bis 0,05 mm beträgt. Die ursprüngliche Blechdicke war 0,85 mm. Es ist aber zu betonen, dass im jetzigen Stadium die Abtragung ziemlich schnell erfolgt, da stellenweise die Zinkschutzschicht völlig wegkorrodiert ist.
