Schäden bei Verputzarbeiten

Bei den in den letzten Jahren aufgetretenen Putzschäden zeigt sich deutlich, dass der schnelle Baufortschritt und die dabei veränderten Baupraktiken sowie mangelnde Beachtung der Feuchtigkeitsverhältnisse in den Baustoffen die Hauptursachen darstellen. Der Beitrag behandelt das Austrocknungsverhalten verschiedener Baustoffe bei unterschiedlichen Bedingungen, die entsprechenden Risiken sowie die technischen und finanziellen Folgen bei einem Schadenereignis.

VON J. PFEFFERKORN,
VOLKETSWIL

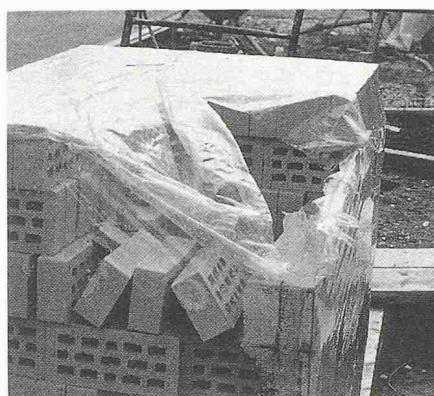
Anmachwasser bei zementgebundenen Mauersteinen (z.B. Zement- und Holzspanstein) und Autoklavenfeuchtigkeit (z.B. bei Gasbeton- und Kalksandsteinen sowie Betonelementen). Die Verpackung in Schrumpffolie lässt die Materialien bis zur Verarbeitung auf der Baustelle nur wenig austrocknen. Bei der Lagerung von gebrannten Materialien (Backsteine) kann häufig beobachtet werden, dass Teile der Schrumpffolie aufgerissen und bei Niederschlägen einzelne Steine sehr stark durchfeuchtet werden (Bild 1).

Bild 1. Durchfeuchtung einzelner Backsteine bei unsachgemässer Lagerung während Arbeitsunterbrüchen

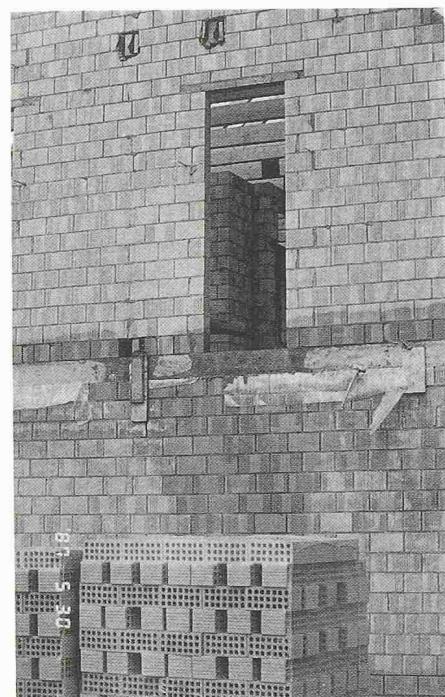
Ausführung der Mauerwerke auch bei regnerischem Wetter. Unzureichender Schutz der jeweiligen Mauerkronen bei Arbeitsunterbrüchen. Ungenügende Abdeckung von Öffnungen und Weglassen von provisorischen Entwässerungsmöglichkeiten. Fehlende Mörtelbränder auf Betondecken entlang der Mauern, wodurch das auf den Betondecken liegende Wasser an die Mauern gelangen kann und von diesen aufgesaugt wird (Bilder 2+3).

Bild 2. Starke Durchfeuchtung des Mauerwerkes infolge unzureichender Vorkehrungen zum Schutze des Mauerwerkes

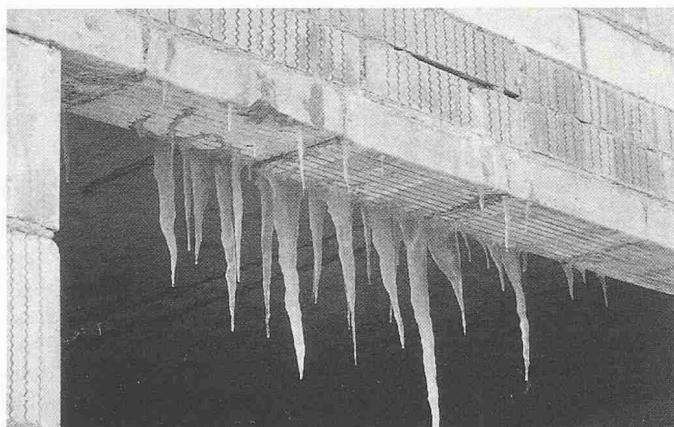
Bild 3. Mangelhafter Schutz des Mauerwerkes im Deckenbereich führte zu einer starken Durchfeuchtung mit Eiszapfenbildung

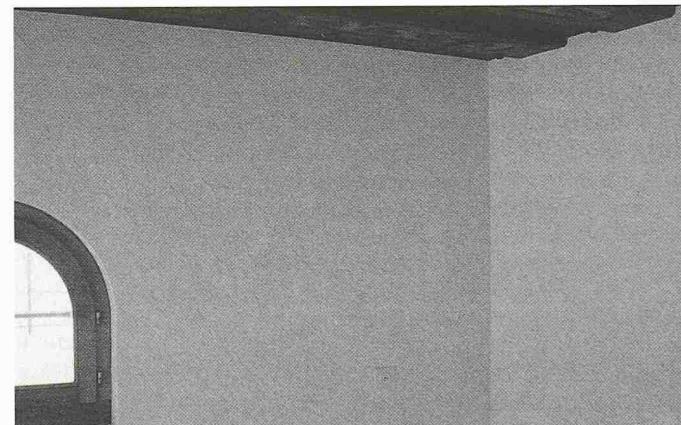
Bild 5. Verfärbungen eines organisch gebundenen Innenputzes infolge einer zu hohen Mauerwerksfeuchtigkeit

Beim organisch gebundenen Deckputz konnte, wenn eine sehr hohe Alkalität vorlag, d.h. eine Feuchtigkeit im Untergrund von über 5 Masse-% vorhanden war, eine leicht gelbliche bis bräunlich-

gelbliche Verfärbung einzelner Stellen beobachtet werden (Bild 5).

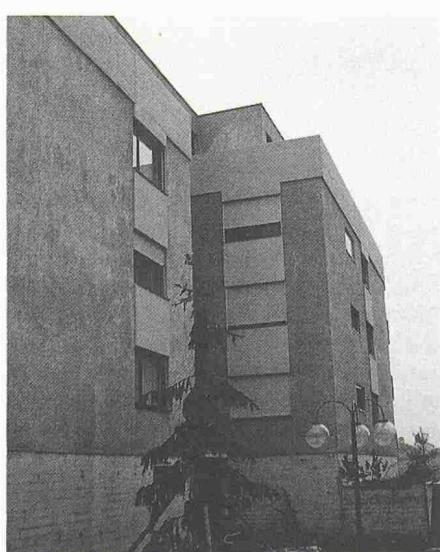
Bild 4. Ausgeprägte Ausblühungen auf einem Mineralputz. Die Ursache liegt bei einem raschen Baufortschritt, wobei das 2-schalen Mauerwerk nicht ausreichend austrocknen konnte

Ausblühungen treten bevorzugt bei mineralischen Deckputzen und Anstrichen auf. Besonders ausgeprägt sind die weißen Ausblühungen auf intensiver abgetönten Putzmaterialien sichtbar (Bild 4).

Zahlreiche Untersuchungen von Beanspruchungen haben ergeben, dass die Ausblühungen immer im Zusammenhang mit einem schnellen Baufortschritt und ungenügender Austrocknung des Mauerwerkes auftreten. Besonders bei Mauerwerksmaterialien, welche entweder langsam austrocknen oder infolge ungenügender Abdeckarbeiten bei der Erstellung der Bauten stark durchfeuchtet wurden, war eine Häufung der Ausblühungen zu beobachten.

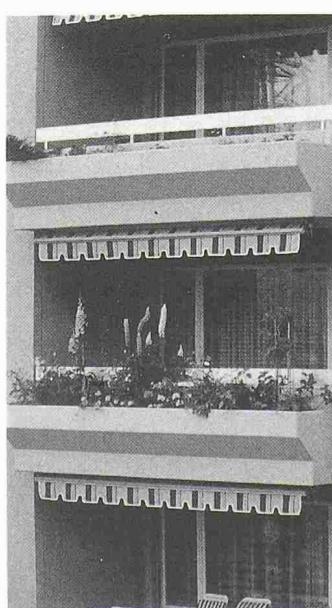
Bild 6. Kalkausblühungen (weiße Flecken) an der Deckputzoberfläche eines mineralischen Putzes mit einem Mineralfarbanstrich. Die Ausblühungen sind eine Folge der zu hohen Mauerfeuchtigkeit vor den Verputzarbeiten

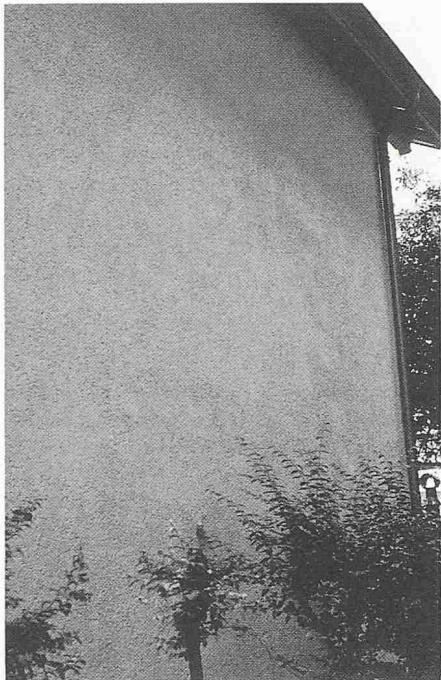
Bild 7. Rötliche Verfärbung eines Silikatputzes durch Einwirkung von alkalischer Feuchtigkeit

Verfärbungen im Putz können auf sehr verschiedene Art und Weise entstehen. Relativ häufig konnte die Einwirkung von zu hoher alkalischer Feuchtigkeit auf den Deckputz als Ursache der Bemängelung ausgemacht werden. Dabei kommt es bei naturfarbenen, organisch gebundenen Putzen zu unterschiedlichen Reaktionen zwischen der hochalkalischen Lösung, welche aus dem zu feuchten Untergrund austritt, und Einzelkomponenten des Putzes.

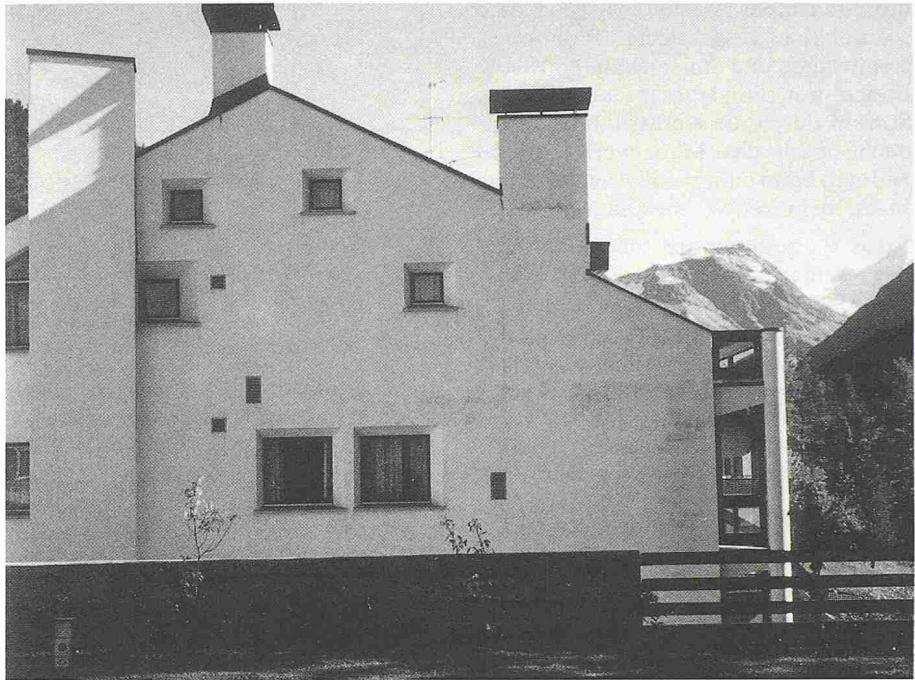
Bild 8. Verfärbungen im Bereich verschiedener Backsteine. Der Putz wurde auf ein zu feuchtes Mauerwerk aufgetragen. Der Backstein enthielt Chromverbindungen, welche mit der Feuchtigkeit bei der Austrocknung an die Putzoberfläche gelangten

Als weitere Art konnte im Falle der Verwendung von chromathaltigen Baustoffen (z.B. bestimmte Backsteine und Grundputze) eine Verfärbung in Form von relativ stark gelben Flecken an Innenwänden oder blaugrünen Partien an weiß verputzten Fassaden festgestellt werden. Diese Fleckenbildung hängt wiederum damit zusammen, dass der Putz auf eine Wand mit zu hoher Feuchtigkeit aufgebracht wurde bzw. werden musste (Terminprobleme), und anschliessend die wasserlöslichen Chromatverbindungen aus dem Backstein oder Grundputz an die Putzoberfläche gelangen (Bild 8).

In allen Fällen war nachzuweisen, dass der Untergrund zu wenig ausgetrocknet war und der Putz auf diesen noch zu feuchten Untergrund aufgetragen wurde. In der Regel konnten die Mängel nur durch Überstreichen beseitigt werden, was zum Teil sehr hohe Kosten verursachte. Die Hohlstellen zwischen dem Grundputz oder dem Zementanwurf und dem Mauerwerk konnten in vielen Fällen auf ein zu geringes «Anziehen» des Mörtels durch den Backstein, verursacht durch eine zu hohe Mauerfeuchtigkeit, zurückgeführt werden.

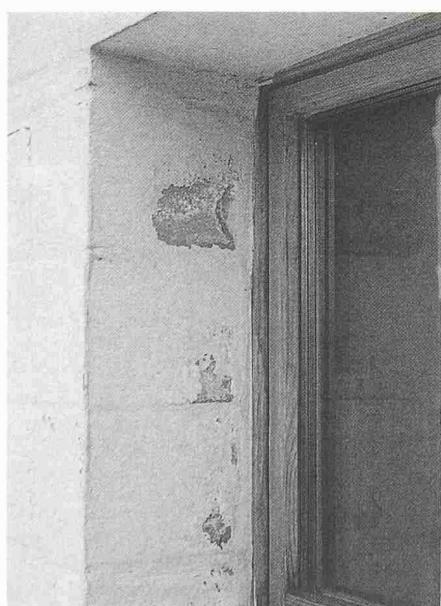
Bild 9. Anstrichablösungen und Ausblühungen auf einem Kalksandsteinmauerwerk

Die Putzablösungen, verursacht durch ein Salztreiben, waren einerseits bei im Grundputz eingelegten, verzinkten Rabilnetzen und andererseits bei Natriumsulfat führenden Baustoffen (z.B. Gasbeton) zu beobachten. In allen Fällen war eine zu hohe Feuchtigkeit des Untergrundes vor den Putzarbeiten für die Entstehung der Schäden verantwortlich. Das gleiche gilt auch für Anstrichschäden infolge austretender Salze aus dem zu feucht gestrichenen Mauerwerk (Bild 9).

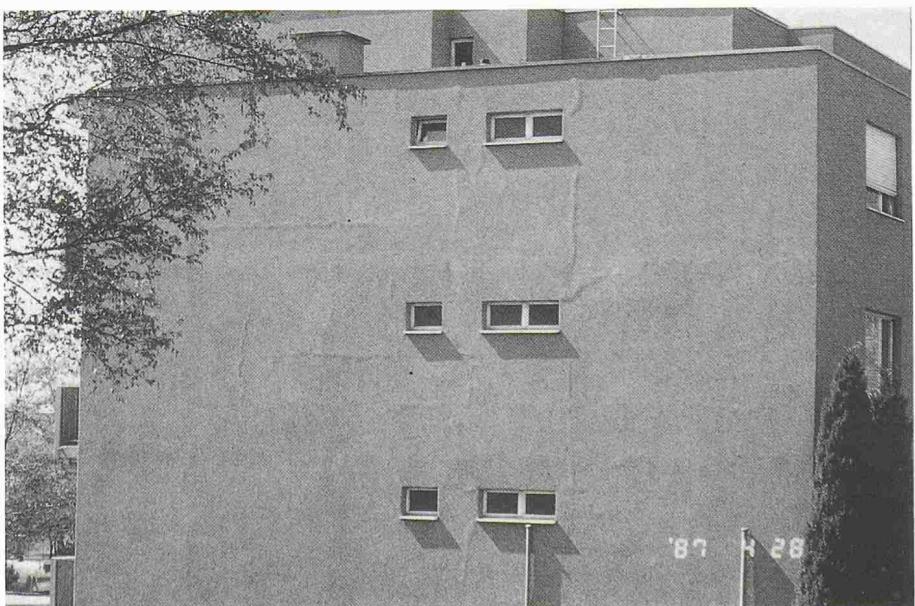
Bild 10. Starke Aufwölbungen im Deckputz, erst mehrere Jahre nach der Fertigstellung sichtbar. Als Ursache konnte eine zu hohe Feuchtigkeit des Mauerwerkes festgestellt werden

Die Blasenbildung bei organisch gebundenen Deckputzen, welche nicht im Zusammenhang mit undichten An- und Abschlüssen sowie nachträglichen Hin-

terfeuchtungen entstanden, waren in der Regel darauf zurückzuführen, dass der Untergrund zum Zeitpunkt der Putzausführung noch zu feucht war.

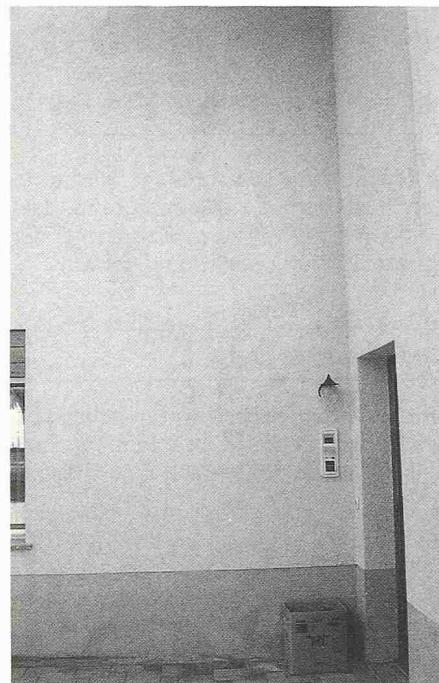
Bild 11. Flecken im mineralischen Deckputz als Folge einer zu hohen Feuchtigkeit des Mauerwerkes bei den Verputzarbeiten

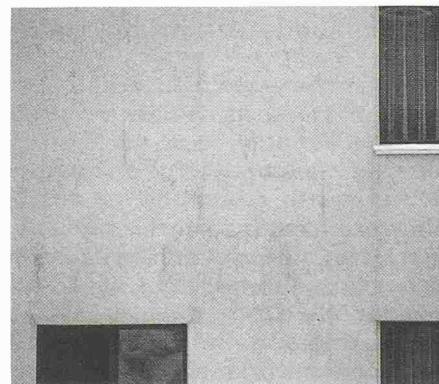
Bild 12. Dunkle Abzeichnungen der Plattenfugen einer verputzten Außenwärmédämmung. Als Ursache wurde eine zu hohe Mauerwerksfeuchtigkeit vor dem Aufbringen der Polystyrol-Schaumstoffplatten ermittelt

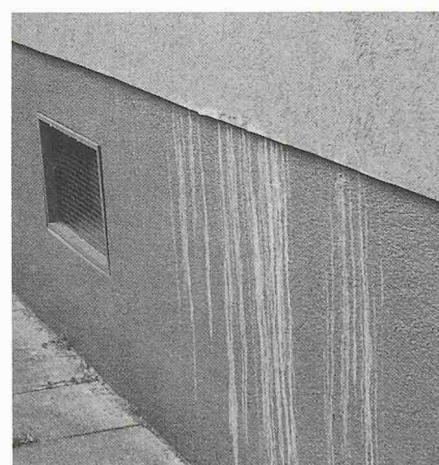
Bild 13. Kalkausscheidungen im Sockelbereich als Folge einer zu hohen Feuchtigkeit vor der Sanierung der Risse im Mauerwerk
