**Zeitschrift:** Schweizer Ingenieur und Architekt  
**Herausgeber:** Verlags-AG der akademischen technischen Vereine  
**Band:** 107 (1989)  
**Heft:** 25

**Artikel:** Reussbrücke Wassen - Schadenanalyse und Rekonstruktionskonzept  
**Autor:** Menn, C.  
**DOI:** <https://doi.org/10.5169/seals-77127>

# Reussbrücke Wassen - Schadenanalyse und Rekonstruktionskonzept

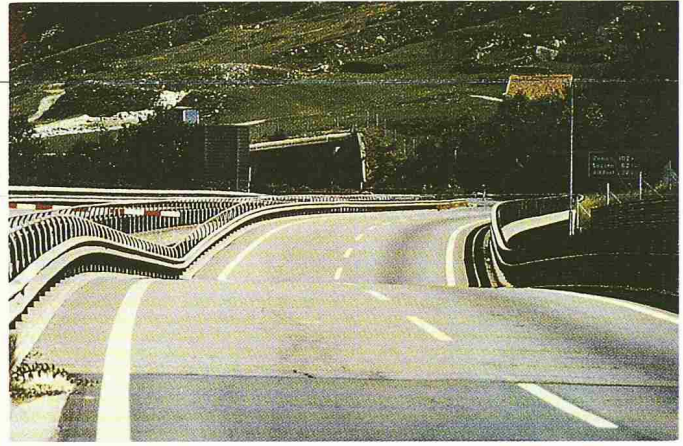
Bild 3. Verformter Brückenträger (Bildautor: T.R. Schneider)

Infolge der grossen Senkung des Pfeilers J um etwa 1,2 m riss die untere Kastenplatte des Trägers beidseits des Pfeilers 40 bis 80 mm weit auf, und diese Risse setzten sich in den Stegen bis zu den Spannkabeln etwa 40 cm unter der Fahrbahnplatte fort. Über den Nachbarstützen verursachte diese Absenkung eine kräftige Zunahme der Stützkräfte, die auch hier Risse bis zu 3 mm Breite in der Fahrbahnplatte zur Folge hatten.

Obwohl ein Abbruch der Brücke unvermeidlich schien, verlangte der Direktor des Bundesamtes für Strassenbau, Ing. K. Suter, eine sorgfältige Zustandsanalyse und wenn möglich eine Rekonstruktion des schwer beschädigten Bauwerks (Bild 3).

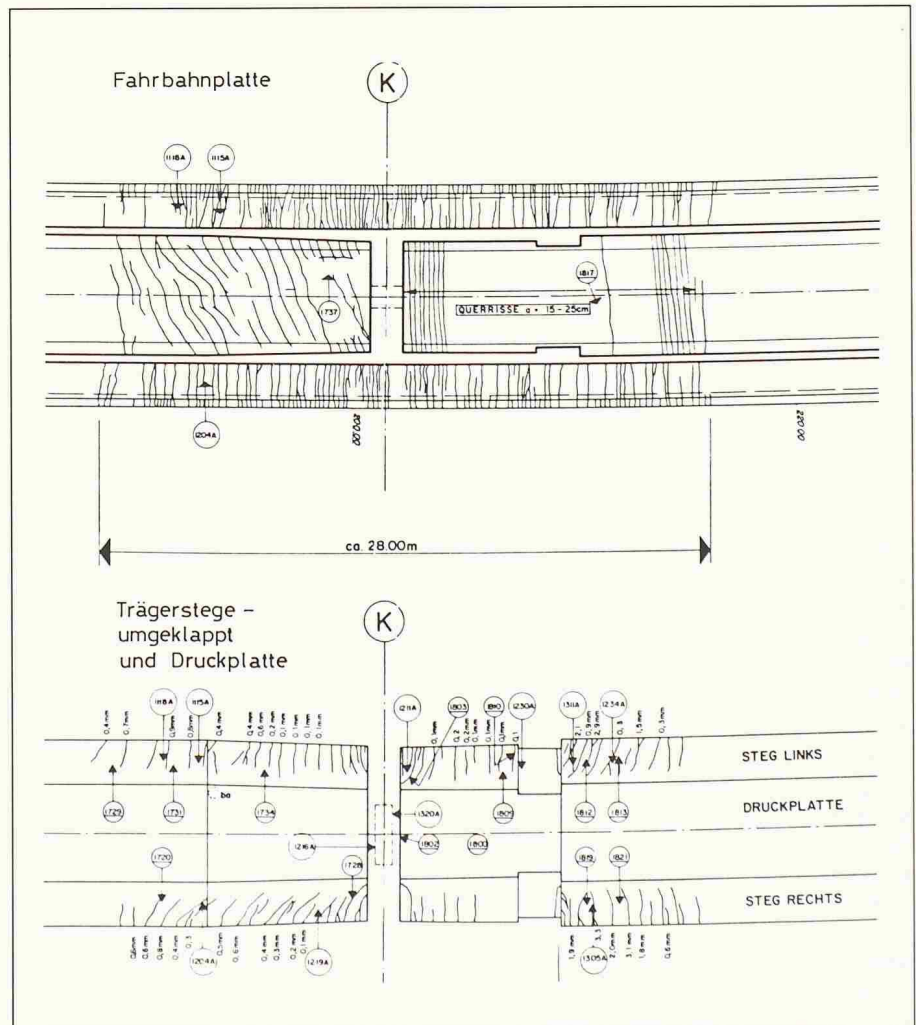
Bild 4. Rissbild beim Pfeiler K (Bildautor: H. Moretti)

Abgesehen von den weit geöffneten Rissen im Träger beidseits des Pfeilers J, wo die Bewehrung durchgerissen war, zeigten sich diese kritischen Stellen

entweder durch Risse  $\geq 2 \text{ mm}$  (überdehnte Bewehrung) oder Betonabplatzungen (Bruchstauchung) an (Bild 4).

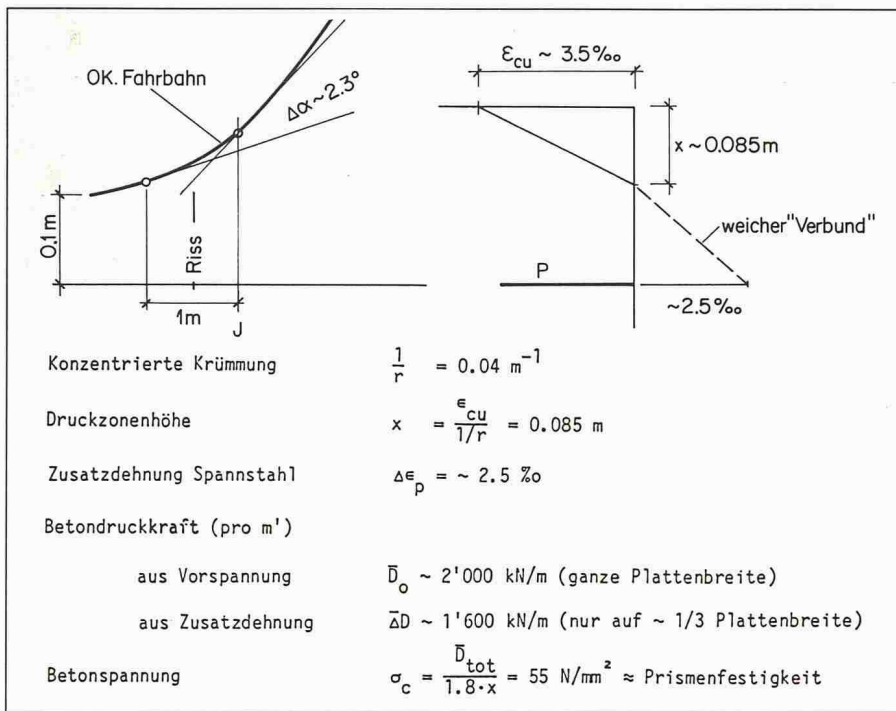
Bild 5. Konzentrierte Krümmung über dem rechtsseitigen Steg (Bildautor: C. Menn)

Aufgrund der Betonabplatzungen am Konsolkopf wurde der Belag über den Stegen bei den klaffenden Rissen entfernt. Dabei zeigte sich, dass der Beton an diesen Stellen im Feld (J-K) und über dem linken Steg im Feld (J-H) keine Schäden aufwies. Nur über dem rechten Steg im Feld (J-H) waren Betonabplatzungen bis auf eine Tiefe von etwa 30 mm erkennbar. Hier wurde die Bruchstauchung, wie eine Nachrechnung aufgrund des gemessenen Krümmungsverlaufes zeigte, erreicht. Dem Dehnungszustand entsprechend musste hier auch mit einer kleinen Überdehnung des Spannstahls gerechnet werden; sie war aber sicher nicht bedenklich, da sich die auf eine sehr kurze Länge konzentrierte grosse Dehnung (wegen des nicht vollkommen starren Verbundes über das Injektionsmaterial) auf eine etwa doppelt so grosse Spannstahllänge verteilen konnte (Bild 5).

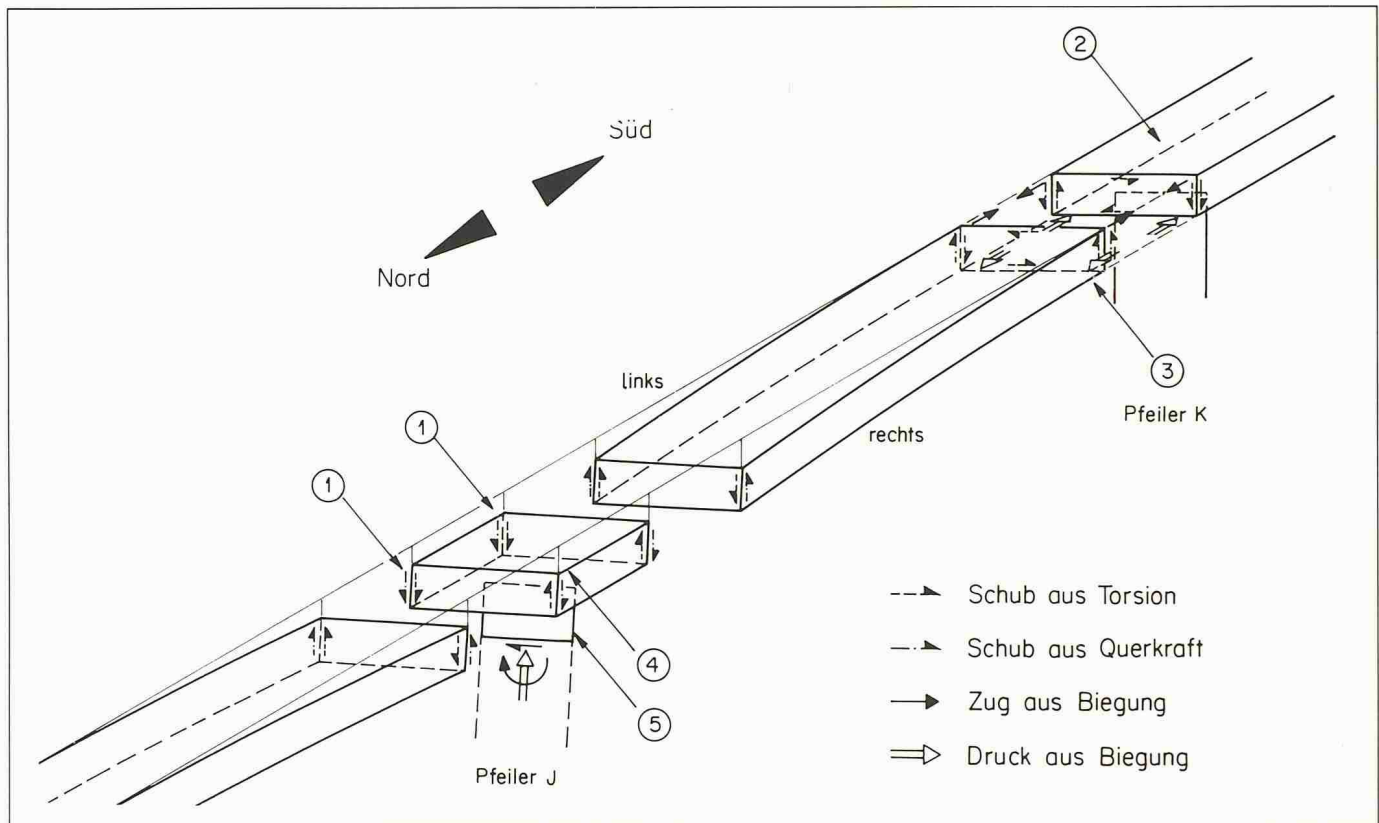
Bild 6. Überbeanspruchte Zonen (Bildautor: C. Menn)

Insgesamt wurden die folgenden, extrem hoch beanspruchten Stellen ermittelt (Bild 6):

1. Schubbeanspruchung in den linksseitigen Stegen über den klaffenden Rissen (beidseits Pfeiler J)
2. Biegebeanspruchung des Trägers etwa 8 m südlich Pfeiler K und etwa 8 m südlich Pfeiler H
3. Schubbeanspruchung des Druckplattenanschlusses nördlich des Pfeilers K und südlich des Pfeilers H

4. Druckbeanspruchung in der Fahrbahnplatte über dem klaffenden Riss im Feld J-H, vom rechtsseitigen Steg bis zum rechtsseitigen Konsolkopf

5. Biegebeanspruchung am Kopf des Pfeilers J.

Am gefährlichsten waren die hohen Beanspruchungen in 1) und 4). Der kritische Zustand in 1) konnte zwar mit der Notsicherung entschärft werden, aber die hohen Druckspannungen in 4) liessen sich nicht durch gezielte Massnahmen reduzieren; eine fortschreitende Zerstörung des Betons hätte die vorhandene geringe Standsicherheit des Bauwerks noch weiter vermindert. Bei einem Bruch der Bewehrung in 5) hätte sich die Torsion im Träger vermindert, aber die Schubbeanspruchung in den extrem geschwächten rechtsseitigen Stegen entsprechend erhöht. Die hohen Biegebeanspruchungen in 2) waren weniger gefährlich, da die Verformbarkeit des Trägers noch Reserven aufwies. Ein Versagen des Druckplattenanschlusses in 3) war ebenfalls nicht einsturzgefährdend, hätte aber die Reparaturarbeiten erheblich erschwert.

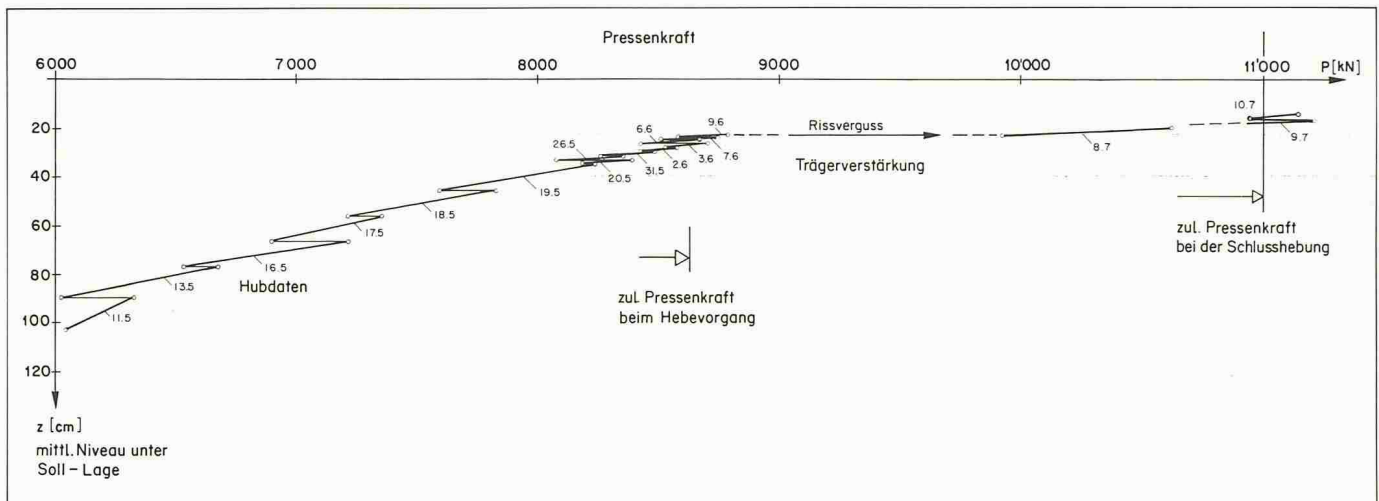
Bild 7. Hebe-Diagramm (Bildautor: C. Menn)

Wie das Hebediagramm zeigt, wies der etwa 17 Jahre alte Trägerbeton bei der Reduktion des hohen Spannungszustandes (über den Nachbarpfeilern  $\sigma_c \approx 25 \text{ N/mm}^2$ ) ein beachtliches Rückkriechvermögen auf. Nach jeder Hebestufe verminderte sich der Pressendruck in 1 bis 2 Tagen um etwa 3%.

□ Schlusshebung: Mit der Schlusshebung sollte der nun wiederhergestellte Durchlaufträger in die ursprüngliche Lage gebracht werden. Mit der maximalen Hebekraft durften über den Nachbarpfeilern aber keine positiven Momente bzw. Zugspannungen in der unteren Kastenplatte erzeugt werden. Wegen der eingetretenen Kriechverformung sowie der in einzelnen Bereichen überdehnten Längsbewehrung in der Fahrbahnplatte und weil sich auch feine Risse nicht vollständig schliessen

liessen, konnte das ursprüngliche Niveau nicht mehr ganz erreicht werden (Bild 7).

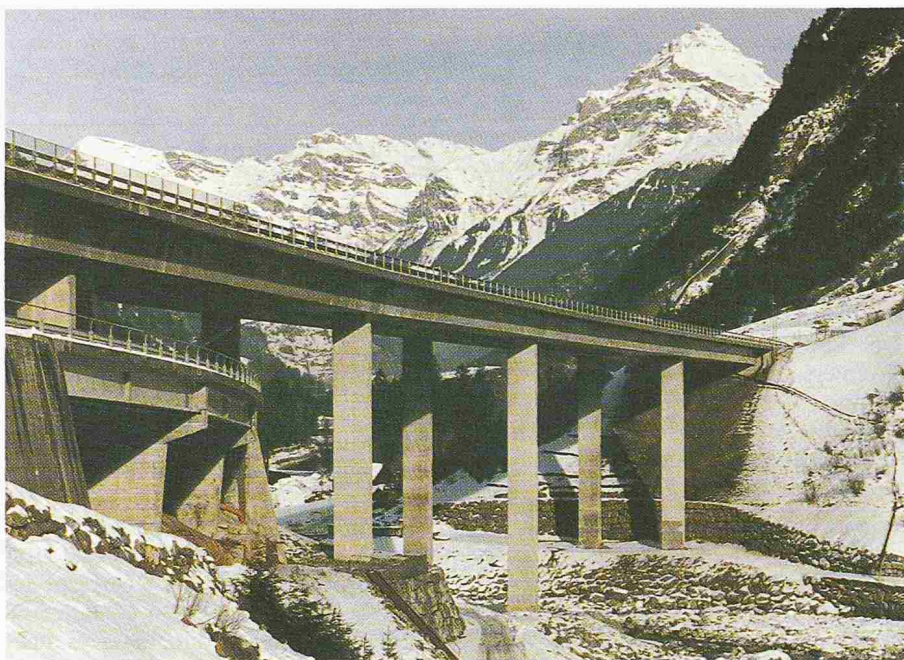
Bild 8. Rekonstruierte Brücke (Bildautor: A. von Glutz)

Die ursprüngliche Fahrbahnvielfläche konnte nicht ganz erreicht werden. Die bleibende Restverformung hat aber keinen Einfluss auf das Tragverhalten. Sie lässt sich grösstenteils durch Belags-

schaftung ausgleichen, so dass auch verkehrstechnisch und visuell keine Beeinträchtigungen verbleiben (Bild 8).
