Artikel: Reussbrücke Wassen - Schadenanalyse und Rekonstruktionskonzept
Autor: Menn, C.
DOI: <https://doi.org/10.5169/seals-77127>

Reussbrücke Wassen – Schadenanalyse und Rekonstruktionskonzept

VON C. MENN,
ZÜRICH

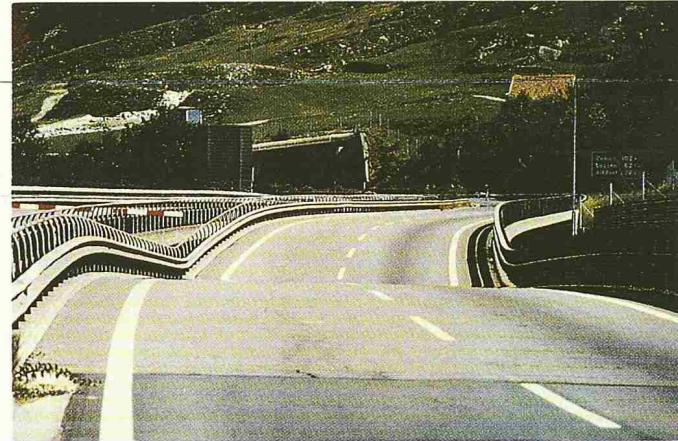
Bild 3. Verformter Brückenträger (Bildautor: T.R. Schneider)

Infolge der grossen Senkung des Pfeilers J um etwa 1,2 m riss die untere Kastenplatte des Trägers beidseits des Pfeilers 40 bis 80 mm weit auf, und diese Risse setzten sich in den Stegen bis zu den Spannkabeln etwa 40 cm unter der Fahrbahnplatte fort. Über den Nachbarstützen verursachte diese Absenkung eine kräftige Zunahme der Stützmomente, die auch hier Risse bis zu 3 mm Breite in der Fahrbahnplatte zur Folge hatten.

Obwohl ein Abbruch der Brücke unvermeidlich schien, verlangte der Direktor des Bundesamtes für Strassenbau, Ing. K. Suter, eine sorgfältige Zustandsanalyse und wenn möglich eine Rekonstruktion des schwer beschädigten Bauwerks (Bild 3).

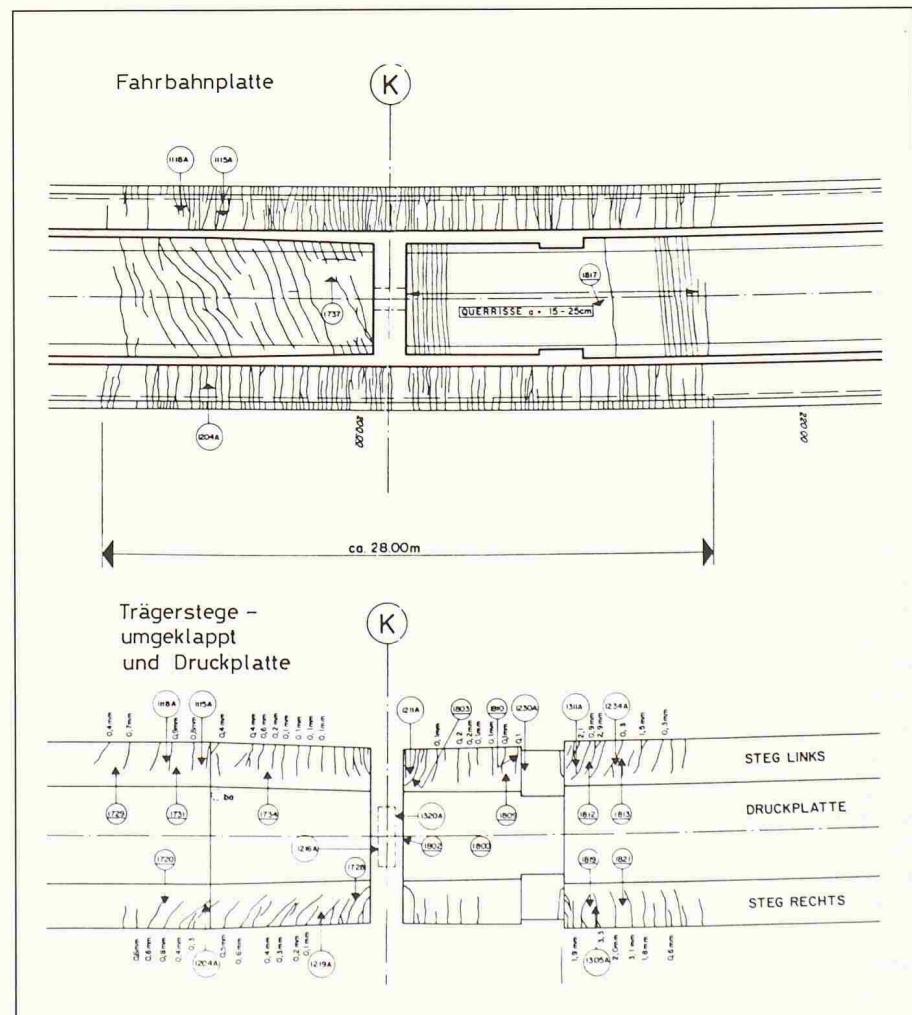
Bild 4. Rissbild beim Pfeiler K (Bildautor: H. Moretti)

Abgesehen von den weit geöffneten Rissen im Träger beidseits des Pfeilers J, wo die Bewehrung durchgerissen war, zeigten sich diese kritischen Stel-

len entweder durch Risse $\geq 2 \text{ mm}$ (überdehnte Bewehrung) oder Betonabplatzungen (Bruchstauchung) an (Bild 4).

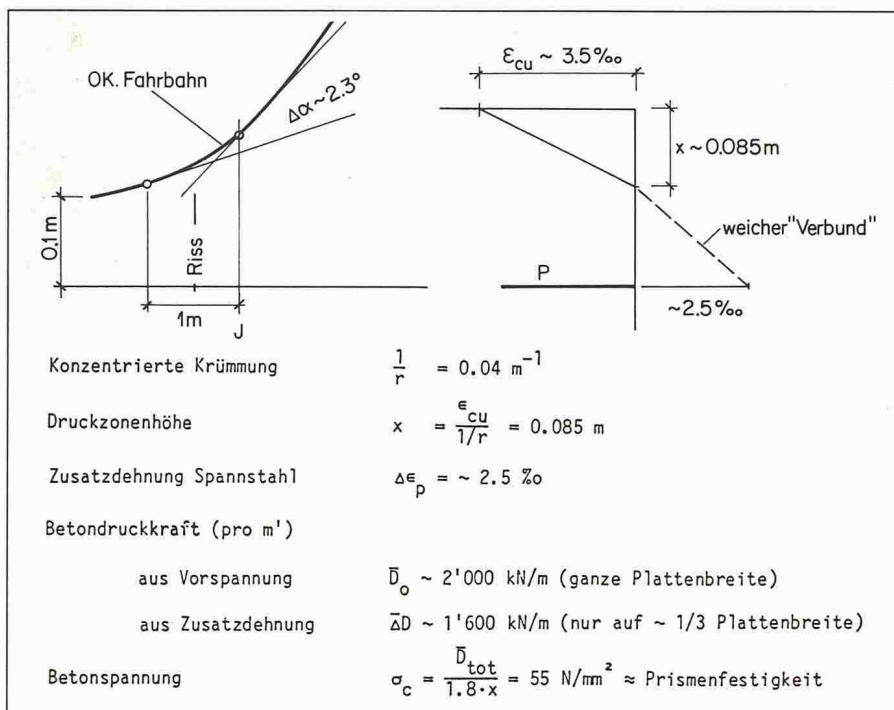
Bild 5. Konzentrierte Krümmung über dem rechtsseitigen Steg (Bildautor: C. Menn)

Aufgrund der Betonabplatzungen am Konsolkopf wurde der Belag über den Stegen bei den klaffenden Rissen entfernt. Dabei zeigte sich, dass der Beton an diesen Stellen im Feld (J-K) und über dem linken Steg im Feld (J-H) keine Schäden aufwies. Nur über dem rechten Steg im Feld (J-H) waren Betonabplatzungen bis auf eine Tiefe von etwa 30 mm erkennbar. Hier wurde die Bruchstauchung, wie eine Nachrechnung aufgrund des gemessenen Krümmungsverlaufes zeigte, erreicht. Dem Dehnungszustand entsprechend musste hier auch mit einer kleinen Überdehnung des Spannstahls gerechnet werden; sie war aber sicher nicht bedenklich, da sich die auf eine sehr kurze Länge konzentrierte grosse Dehnung (wegen des nicht vollkommen starren Verbundes über das Injektionsmaterial) auf eine etwa doppelt so grosse Spannstahlänge verteilen konnte (Bild 5).

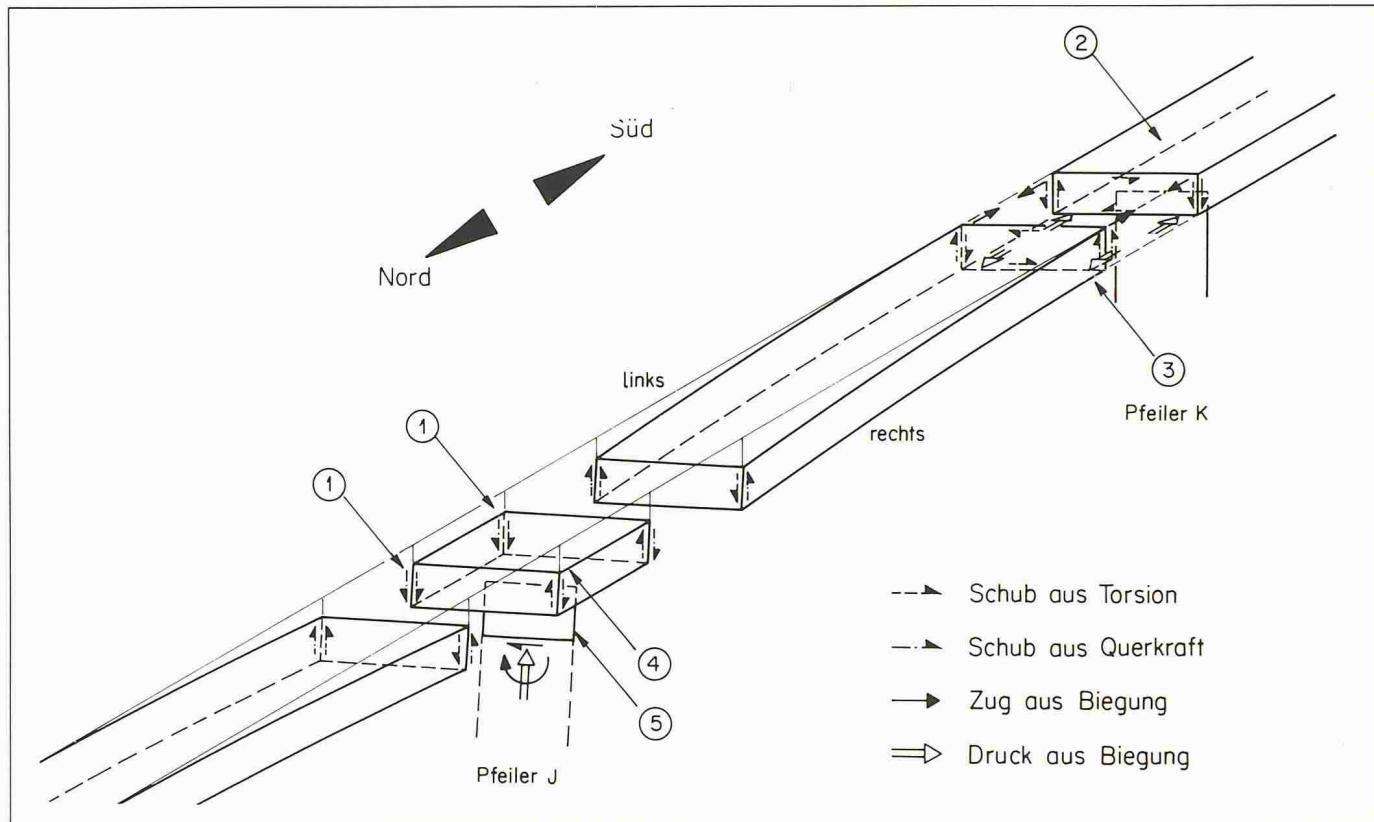
Bild 6. Überbeanspruchte Zonen (Bildautor: C. Menn)

Insgesamt wurden die folgenden, extrem hoch beanspruchten Stellen ermittelt (Bild 6):

1. Schubbeanspruchung in den linksseitigen Stegen über den klaffenden Rissen (beidseits Pfeiler J)
2. Biegebeanspruchung des Trägers etwa 8 m südlich Pfeiler K und etwa 8 m südlich Pfeiler H
3. Schubbeanspruchung des Druckplattenanschlusses nördlich des Pfeilers K und südlich des Pfeilers H

4. Druckbeanspruchung in der Fahrbahnplatte über dem klaffenden Riss im Feld J-H, vom rechtsseitigen Steg bis zum rechtsseitigen Konsolkopf

5. Biegebeanspruchung am Kopf des Pfeilers J.

Am gefährlichsten waren die hohen Beanspruchungen in 1) und 4). Der kritische Zustand in 1) konnte zwar mit der Notsicherung entschärft werden, aber die hohen Druckspannungen in 4) lassen sich nicht durch gezielte Massnahmen reduzieren; eine fortschreitende Zerstörung des Betons hätte die vorhandene geringe Standsicherheit des Bauwerks noch weiter vermindert. Bei einem Bruch der Bewehrung in 5) hätte sich die Torsion im Träger vermindert, aber die Schubbeanspruchung in den extrem geschwächten rechtsseitigen Stegen entsprechend erhöht. Die hohen Biegebeanspruchungen in 2) waren weniger gefährlich, da die Verformbarkeit des Trägers noch Reserven aufwies. Ein Versagen des Druckplattenanschlusses in 3) war ebenfalls nicht einsturzgefährdet, hätte aber die Reparaturarbeiten erheblich erschwert.

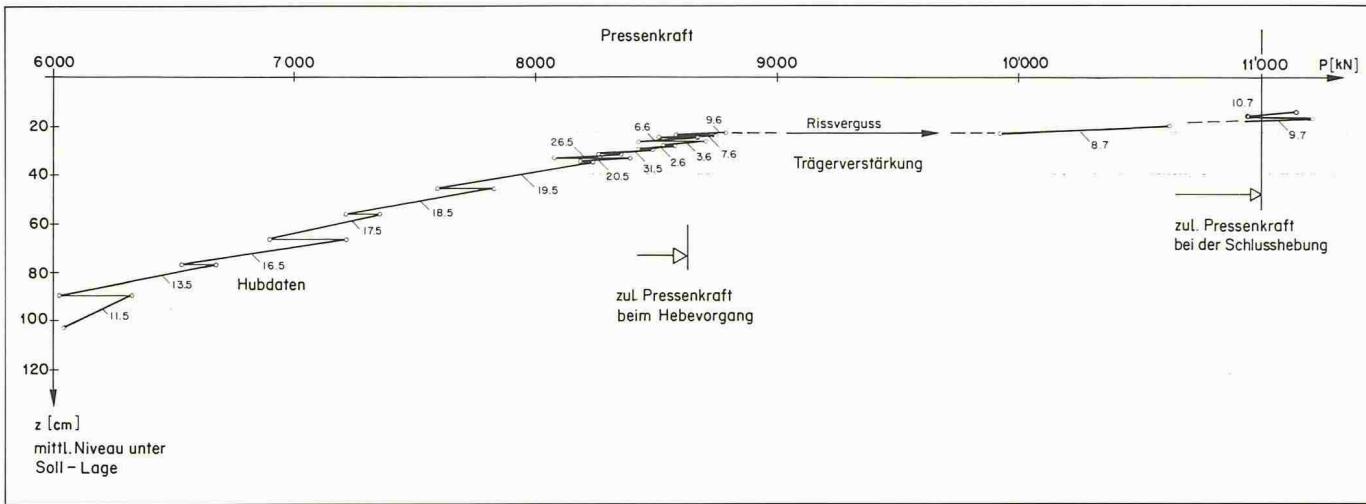
Bild 7. Hebe-Diagramm (Bildautor: C. Menn)

Schlusshebung: Mit der Schlusshebung sollte der nun wiederhergestellte Durchlaufträger in die ursprüngliche Lage gebracht werden. Mit der maximalen Hebekraft durften über den Nachbarpfeilern aber keine positiven Momente bzw. Zugspannungen in der unteren Kastenplatte erzeugt werden. Wegen der eingetretenen Kriechverformung sowie der in einzelnen Bereichen überdehnten Längsbewehrung in der Fahrbahnplatte und weil sich auch feine Risse nicht vollständig schließen

liessen, konnte das ursprüngliche Niveau nicht mehr ganz erreicht werden (Bild 7).

Wie das Hebediagramm zeigt, wies der etwa 17 Jahre alte Trägerbeton bei der Reduktion des hohen Spannungszustandes (über den Nachbarpfeilern $\sigma_c \approx 25 \text{ N/mm}^2$) ein beachtliches Rückkriechvermögen auf. Nach jeder Hebestufe verminderte sich der Pressendruck in 1 bis 2 Tagen um etwa 3%.

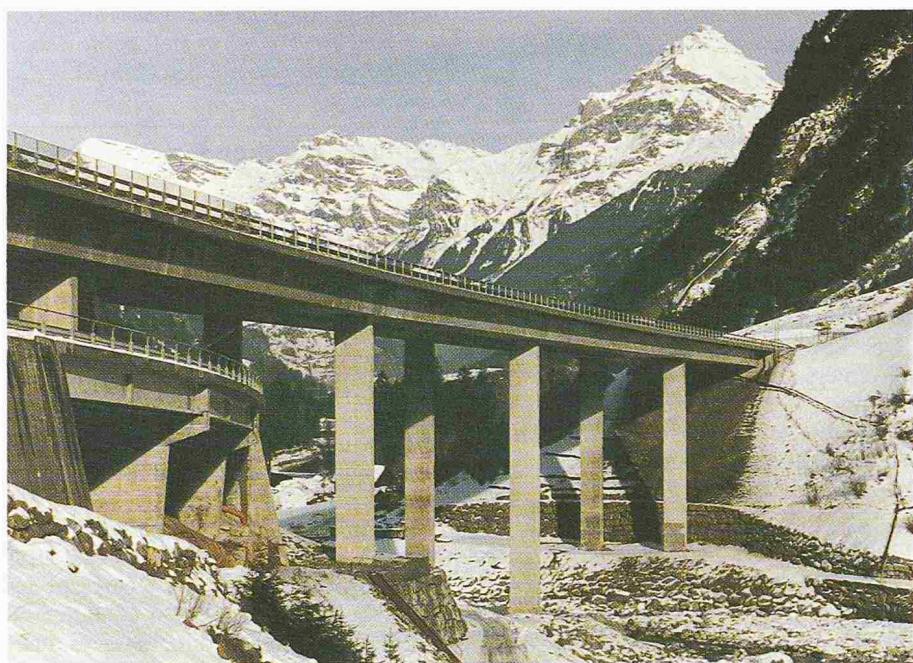
Bild 8. Rekonstruierte Brücke (Bildautor: A. von Glutz)

Die ursprüngliche Fahrbahnnivellette konnte nicht ganz erreicht werden. Die bleibende Restverformung hat aber keinen Einfluss auf das Tragverhalten. Sie lässt sich grösstenteils durch Belags-

schriftung ausgleichen, so dass auch verkehrstechnisch und visuell keine Beeinträchtigungen verbleiben (Bild 8).
