Zeitschrift: Schweizer Ingenieur und Architekt
Herausgeber: Verlags-AG der akademischen technischen Vereine
Band: 107 (1989)
Heft: 25

Artikel: Projektierung: Rekonstruktion der Reussbrücke Wassen
Autor: Moretti, H.
DOI: <https://doi.org/10.5169/seals-77129>

Projektierung

Rekonstruktion der Reussbrücke Wassen

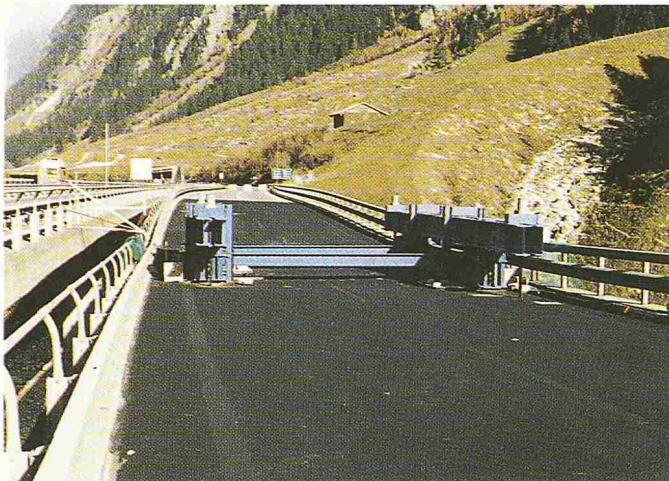
Bild 4. Hauptriß am Überbau im Bereich des Pfeilers J
Bildautor: A. von Glutz

Trotz der enormen Stützeneinsenkung zeigte sich nebst den klaffenden Rissen (Bild 4) ein aussergewöhnlich gutes duktile Verhalten des Brückenüberbaus, insbesondere bei den Pfeilern H und K.

Mit Ausnahme der Koppelfugen, Betonfugen und Querschnittsänderungen lagen die gemessenen Rissbreiten bei hochliegender Kabellage an der Fahrbahnplattenuntersicht zwischen 0,1 und 0,3 mm. Innerhalb der verstärkten oberen Längsarmierung (Länge rund 12 m) betrug die Rissbreite in der Regel weniger als 0,5 mm. Beim Pfeiler K waren insbesondere auf der Südseite grössere Rissbreiten festzustellen (kleinere Vorspannkraft). Die maximale Rissbreite bei den Stützen H und K betrug 3,3 mm.

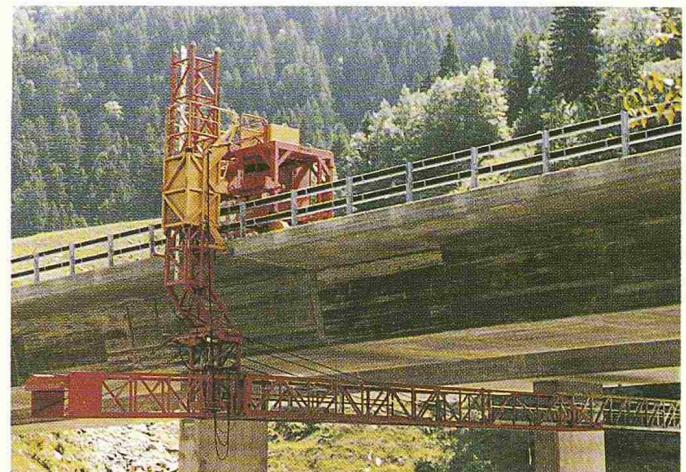
Bild 3. Untersichtsgerät «Moog» Typ MBS 200 im Einsatz
Bildautor: A. von Glutz

Erst nach Durchführung der erwähnten Sicherungsmassnahmen konnte die Talspurbrücke mittels Untersichtsgerät (Typ MBS 200), welches auf der äusseren Seite der Bergspurbrücke aufgestellt war und mit 24 m Ausladung beide Brücken gleichzeitig bedienen konnte, eingehend inspiziert und das gesamte Schadenbild erfasst werden (Bild 3).

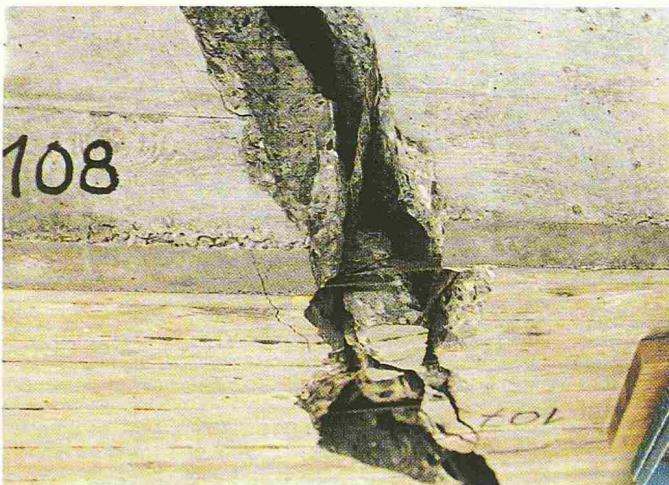
Bild 2. Sicherung Überbau
Bildautor: A. von Glutz

Obwohl sich auch der Pfeiler J im Bruchzustand befand, konnten mit vernünftigem Aufwand keine weiteren Sicherungsmassnahmen realisiert werden. Das Bauwerk wurde jedoch intensiv überwacht. Bis zum Zeitpunkt des Einbaues der Hubpressen (prov. Abstützung) bestand noch eine latente Einsturzgefahr (Bild 2).

In einem ersten Baustelleneinsatz wurden mittels Pneukran und Hebebühne, die auf die unterspülte Stützmauer im Bereich des Pfeilers J abgestützt war, am Überbau und am Pfeiler J die Lage der Haupttrisse und die Rissbreiten gemessen. Gleichzeitig wurden am Pfeilerkopf Glassiegel angebracht. Die aufgrund der Verformungen und des Rissbildes vorgenommene statische Beurteilung durch den Experten zeigte, dass sich die Brücke in einem äusserst kritischen Zustand befand. Als dringlichste Arbeit musste der durch die klaffenden Risse gefährdete Überbau gesichert werden. Dies erfolgte durch Einbau von Stahlträgern und Aufhängungen im Bereich der entstandenen

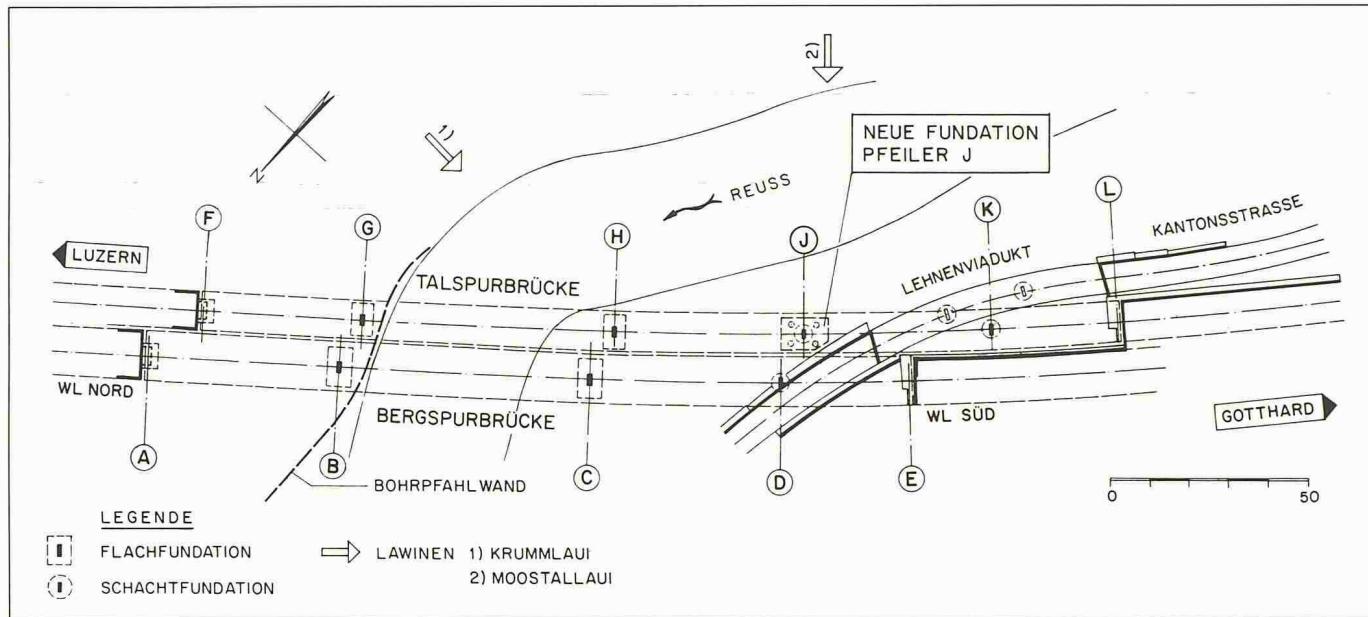
Bild 5. Übersicht Unterbau, Fundation Pfeiler und Wiederlager

Durch die Erosion im Bereich des Pfeilers J und beim direkt gefährdeten Lehnenviadukt der Kantonsstrasse waren auch der Pfeiler K und das südliche Widerlager der Talspurbrücke, bei fort schreitender Erosion aber auch der Pfeiler D und das Widerlager Süd der Bergspurbrücke, gefährdet.

Zu erwähnen ist noch die Tatsache, dass aufgrund der Fotoaufnahmen nach dem Hochwasser beim Pfeiler J eine Unstimmigkeit zwischen den Planangaben und der effektiv um rund 2,5–3 m tiefer ausgeführten Schachtfundation festgestellt wurde.

Als einzige sofortige und zusätzliche Sicherungsmassnahmen konnten im Zuge der Aushubarbeiten beim Pfeiler J im Bereich Kantonsstrassenstützmauer Jetpfähle und einige Bodenanker sowie beim Pfeiler D eine Schweregewichtsmauer ausgeführt werden. Beim Lehnenviadukt wurde zur Überwachung bzw. Feststellung von Hangbewegungen in einer Bohrung ein TRIVEC installiert.

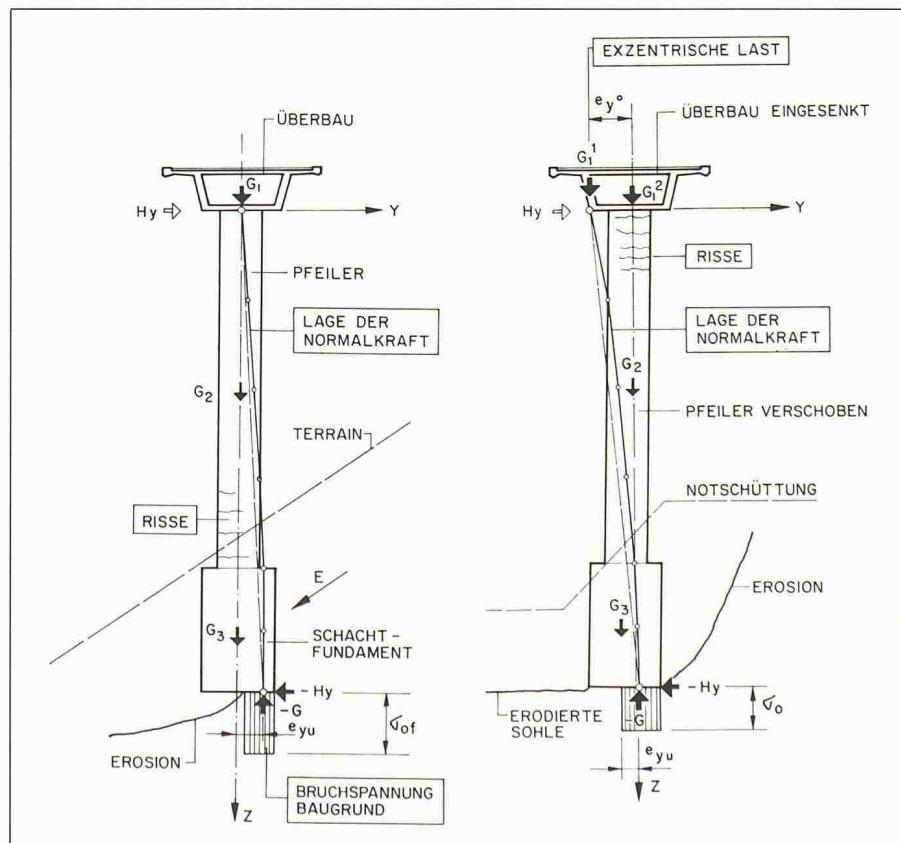
Bild 6. Pfeilerbeanspruchung während der Erosion und nach dem Einseken des Pfeilers J

Aufgrund der erwähnten Kriterien konnten die Lage der Resultierenden im Pfeiler J und die sich daraus ergebenden Zwängungen mit grosser Wahrscheinlichkeit bestimmt und die notwendigen Massnahmen angeordnet werden (Bild 6).
