Artikel: Bauleitung: Rekonstruktion der Reussbrücke Wassen
Autor: Glutz, André von
DOI: <https://doi.org/10.5169/seals-77130>

Bauleitung

Rekonstruktion der Reussbrücke Wassen

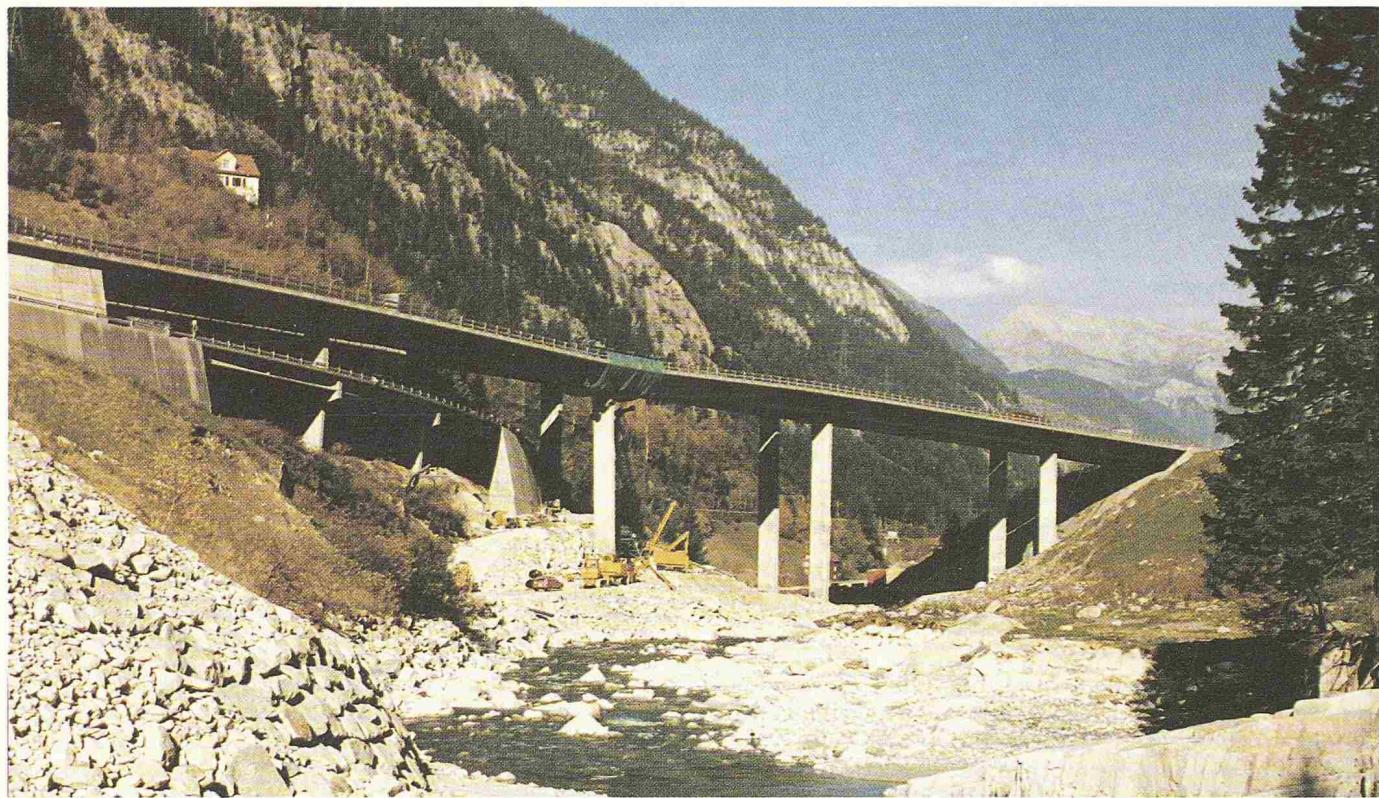
Bild 2. Gesamtübersicht der Reussbrücke in Richtung Nord, Reusslauf, Oktober 1987

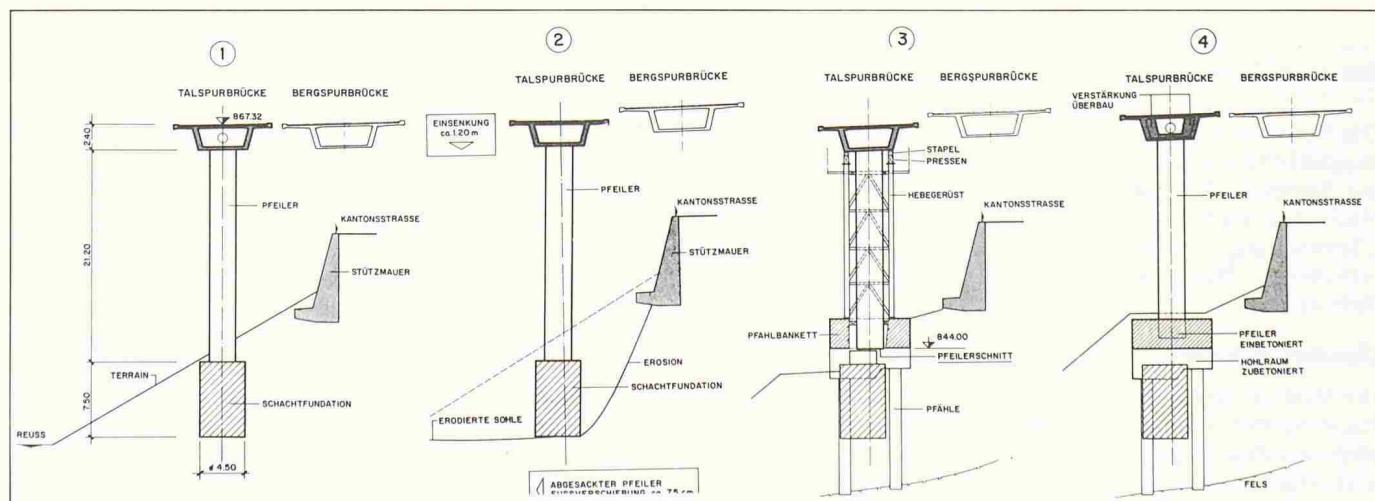
Bild 3. Schaden- und Rekonstruktionsphasen

die zunehmende Lawinengefahr musste der Pfeilerschnitt um einige Wochen verschoben werden. Die Verstärkungsarbeiten im Brückentrog wurden dafür vorgezogen. Erst im April 1988 konnte der Pfeilerschnitt am Pfeilerfuss J vorgenommen werden. Die letzte Hebe- phase erfolgte nach dem Verguss der Haupttrisse und dem Einbau der Brückentrogverstärkungen mit der neuen Vorspannung. Nach erfolgreicher Belastungsprobe wurde die Brückenfahrbahn mit einer Oberflächenbehandlung abgedichtet und instandgestellt. Am 15. Juli 1988 konnte dann die Talspurbrücke termingerecht für den Sommerverkehr geöffnet werden (Bild 3).

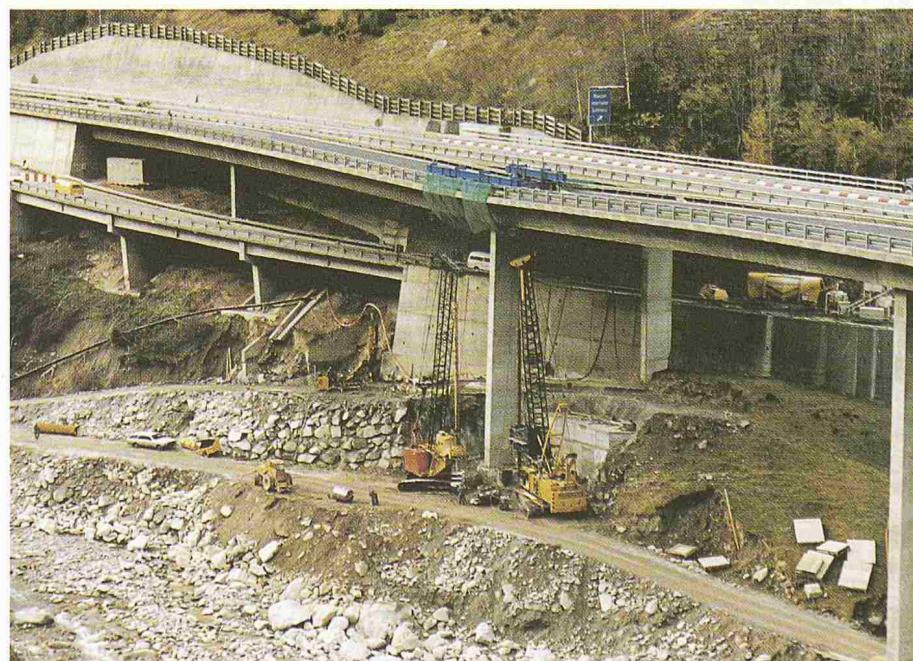
Bild 6. Übersicht Bohrpfaularbeiten mit zwei Geräten bei Pfeiler I, November 1987
Bildautor: A. von Glutz

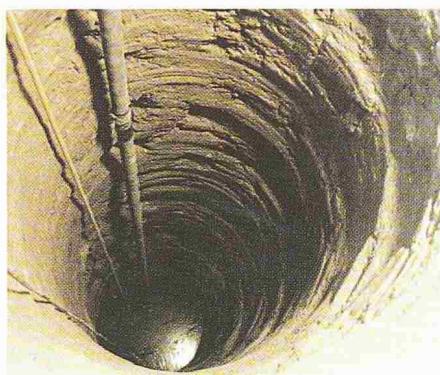
Mit zunehmender Bohrtiefe verschlechterte sich die Standfestigkeit der Bohrwandung, dies als Folge von unvollständigen Jettingsäulen, die während der Ausführung durch Bodenwasserströmungen die frischen Zementinjektionen ausspülten. Durch Ausbetonieren und Nachbohren konnte das Überprofil gefüllt werden; dies führte zu einer Verringerung des eindringenden Wassers. Die Bohrpfähle wurden rund 50 cm im anstehenden Granitfels eingebunden (Bild 7) und mit je 4 Dübelrundeisen verankert. Anschliessend folgte der Einbau der üblichen Pfahlarmierung mit Spiral- und Längseisen. Das Betonieren erfolgte mit dem Fallrohr ohne nennenswerte Probleme.

Bild 7. Unverrohrtes Bohrloch, Tiefe ca. 12m
Bildautor: A. von Glutz

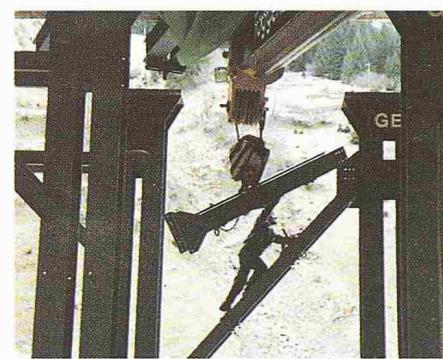
Bild 9. Montage der Querverstrebungen
Bildautor: A. von Glutz

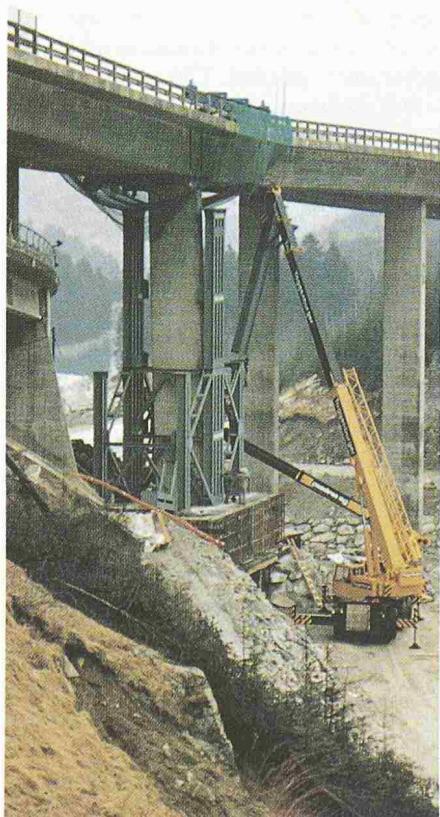
Bild 8. Montage des Stahlgerüsts mit Pneukran ab Baupiste linkes Reussufer
Bildautor: A. von Glutz

Ab 5. Januar 1988 folgten die ersten Vorbereitungen auf dem Betonbankett mit dem Bohren der Schubdübellöcher und dem Versetzen der Klebeanker. Die hauptsächlichen Montagearbeiten des massiven Stahlgerüstes konnten mit einem Pneukran ab Kantonsstrasse vorgenommen werden. Der schwere Mittelteil reussseitig musste mit dem Pneukran von unten her ab Baupiste eingebaut werden (Bild 8 und 9).

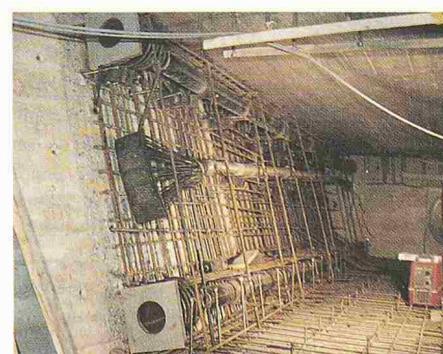
Bild 10. Brückentrog-Verstärkung, Vorspannung und Armierung
Bildautor: A. von Glutz

Das Schalungsmaterial, die Armierung und die Zulagekabel für die Verstärkung der Bodenplatte, Wände und Querriegel musste mühevoll durch die eingangs erwähnten Öffnungen bis zum Bestimmungsort von Hand transportiert werden (Bild 10). Gewisse Schwierigkeiten ergaben sich beim Betonieren der Längs- und Querträger. Für das Einbringen des Betons standen grundsätzlich keine Öffnungen in der Fahrbahnplatte zur Verfügung. Der Pumpbeton wurde daher unter Druck eingebracht.

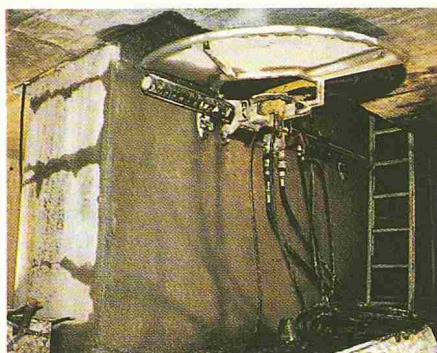
Bild 13. Bohr- und Fräsanlagen am Pfeilerfuß für den Einbau des Gleitlagers
Bildautor: A. von Glutz

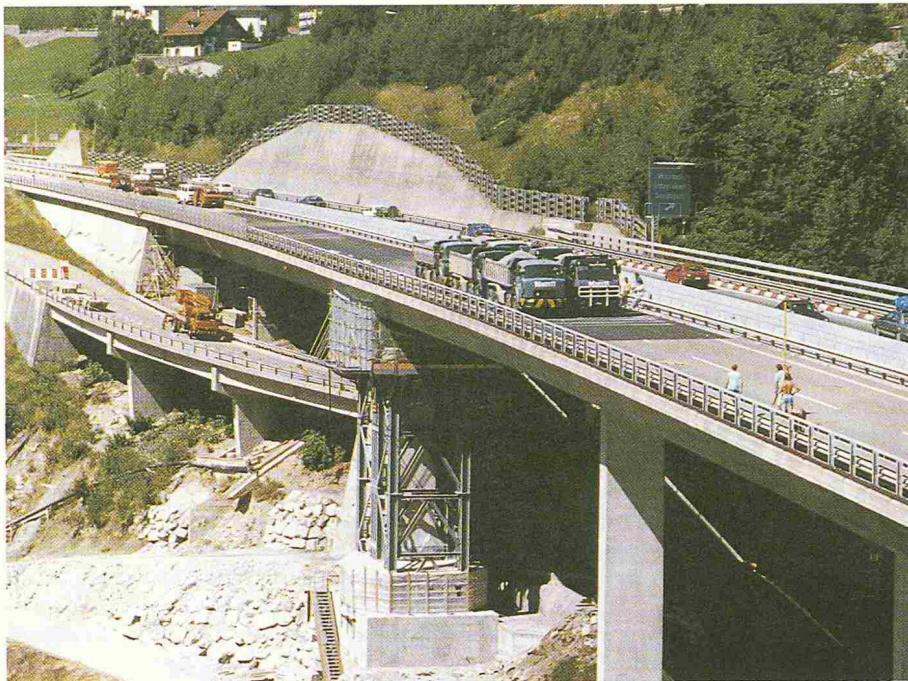
Der Geometer hat zudem das Verhalten der Brücke für diverse Lastfälle beim Belastungsversuch 1 vom 14. Juli 1988 gemessen (Bild 14).

Bild 14. Belastungsversuch mit 6 Vierachs-Lastwagen am 11. Juli 1988 A. von Glutz
