**Artikel:** Der schiefe Turm von St. Moritz

Autor: Wullimann, Rudolf / Schneller, Fredi DOI: https://doi.org/10.5169/seals-77155

# Der schiefe Turm von St. Moritz

Seit 1976 betreut das Institut für Grundbau und Bodenmechanik (IGB) die Untersuchungen über den schiefen Turm von St. Moritz, die 1983 zur «3. Sanierung» führten. Nachfolgender Beitrag stellt die wichtigsten Fakten zusammen.

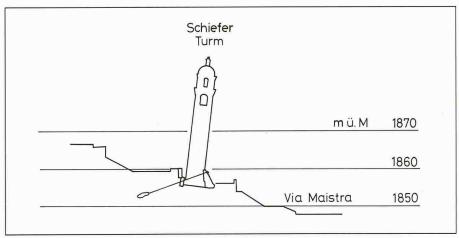
Bild 2. Geländeprofil mit dem schiefen Turm und der Skizzierung der beiden Sanierungen; 1. Sanierung (1928): Fundamentverbreiterung talseits, teilweises Abfangen und Umlagern des Erddruckes bergseits, 2. Sanierung: Verankerung des Turmunterbaues, Erstellung von Horizontalbrunnen unter dem Turmfundament (letztere im Bild nicht eingezeichnet)

Ende der zwanziger Jahre wurden die durch viele Bauwerke in Erinnerung bleibenden Ingenieure R. Maillart und F. Prader beauftragt, den drohenden Einsturz des Turmes durch bauliche Massnahmen abzuwenden, was 1928 zur «1. Sanierung» führte. Sie bestand (Bild 2) in der Verbreiterung des Fundamentes durch Anbau eines Betonsokkels talseits und im Abfangen bzw. Umlagern eines Teiles des auf den Turm wirkenden Erddrucks bergseits. Während der Erstellung des Betonsockels (in 5 Etappen) wurde der Turm verspannt. Diese Arbeiten wurden von dem auch heute noch bekannten Zimmermeister A. Coray, Chur, durchgeführt. Die Sanierungsarbeiten sind in [3] beschrieben.

Nach [4] erfolgte 1967 die «2. Sanierung», welche in den Händen von Prof. R. Haefeli und Dres L. und H. Bendel lag. Das Turmfundament wurde durch vier 20 m lange Anker (Bild 2) mit 300 kN Spannkraft verankert. Überdies ka-

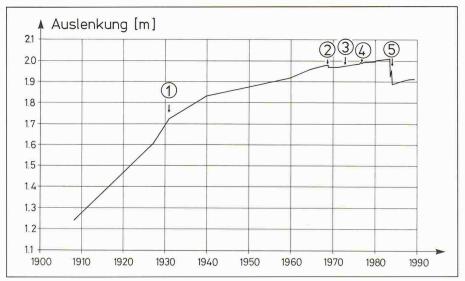
In Bild 3 ist der Verlauf der Turmneigung seit Messbeginn 1908 in Funktion der Zeit wiedergegeben. Es ist generell eine Verzögerung der Neigungszunahme in den letzten Jahrzehnten festzustellen. An den Knicken in der Kurve zeigt sich die Wirkung der 1. und 2. Sanierung. Bei der 3. Sanierung stellte sich eine momentane Reduktion der Auslenkung von rund 10 cm ein. Im vergrösserten Massstab des Bildes 4 ist der «Sprung» in der Kurve infolge des Erdbebens in Friaul vom 6. Mai 1976 zu erkennen.

Bild 3. Verlauf der Neigung bzw. Auslenkung des Turmes während rund 80 Jahren bis heute; 1: 1. Sanierung, 2: 2. Sanierung, 3: Nachspannen der Anker, 4: Erdbeben in Friaul, 5: 3. Sanierung

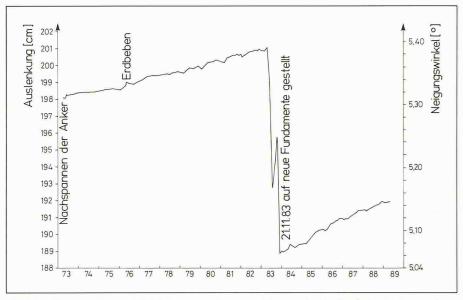
Am 21. November 1983 wurde der Turm auf neue Fundamente (Bild 6) gestellt. Nach diesem Datum zeigt sich, dass die Neigung des Turmes zunächst etwas stärker zunimmt als vor der 3. Sanierung (Verdrehung der Fundamentscheiben). Aus Bild 4 ist im Detail eine Beschleunigung der Neigung im Frühjahr/Sommer und eine Verlangsamung im Herbst/Winter abzulesen. Dies ist im wesentlichen auf die Durchströmung des Hanges, welche in den angegebenen Perioden stark bzw. schwach ist, zurückzuführen.

Bild 4. Ausschnitt aus Bild 3 im vergrösserten Massstab. Verlauf der Neigung bzw. Auslenkung seit 1973

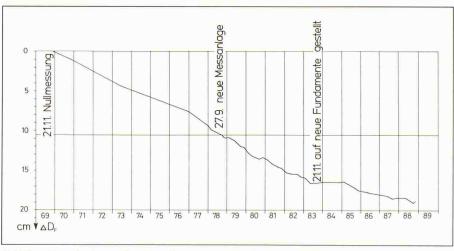
Der Verlauf der Turmfussverschiebung seit 1970 ist in Bild 5 aufgezeichnet. Die Verschiebung des Turmfusses ergibt sich aus Distanzmessungen (Genauigkeit  $\pm 2$  mm) vom Felsriegel beim Hotel «Kulm» aus. Diese Messungen werden dreimal jährlich vorgenommen. In erster Näherung ist aus Bild 5 eine mittlere Verschiebungsgeschwindigkeit von rund  $v_m\cong 1,3$  cm/Jahr in der Zeit von 1970 bis Ende 1982 und ein  $v_m\cong 0,5$  cm/Jahr in den letzten Jahren herauszulesen. Über die ganze Messzeit gemittelt, ergibt sich  $v_m\cong 1,0$  cm/Jahr.

Bild 5. Verschiebung des Turmfusses von 1970 bis Ende 1988

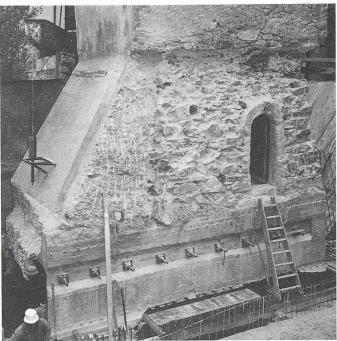
Bild 8. Detailansicht des Fundamentsockels aus dem Jahre 1928 und des bestehenden Turmmauerwerks vor Erstellung des neuen Turmkragens. Querverspannung des Turmfusses. Lot (links) zur Kontrolle der Turmbewegungen während der Bauzeit (Foto E. Brügger, Zürich)

Sorgfältig abzuwägen war, wie weit in den Spannungszustand des Turmmauerwerkes eingegriffen werden durfte. Das Turmmauerwerk ist immerhin 850 Jahre alt. Als Bindemittel diente damals Sumpfkalk. Das zum überwiegenden Teil grobblockige Mauerwerk erlaubte keine Probeentnahme mit Festigkeitsuntersuchung. Eine Beurteilung des Mauerwerkes war also nur qualitativ möglich. Der kompakte Mauerwerksverband, der durchgehärtete Mörtel und die schwierige Bearbeitung mit Spitzeisen und Kompressor liessen dieses Mauerwerk als hochwertig einstufen. Ihm wurden rechnerische Spannungen während der Bauzeit bis 2 N/mm² bedenkenlos zugemutet, vgl. dazu auch Bild 8.
