# Der schiefe Turm von St. Moritz

Seit 1976 betreut das Institut für Grundbau und Bodenmechanik (IGB) die Untersuchungen über den schiefen Turm von St. Moritz, die 1983 zur «3. Sanierung» führten. Nachfolgender Beitrag stellt die wichtigsten Fakten zusammen.

VON RUDOLF WULLIMANN UND FREDI SCHNELLER,  
ZÜRICH

Aus der Beurteilung des Verhaltens des Turmes und seiner Lage im Brattas-Hang schlug das IGB ein Sanierungsprojekt vor, welches das Ingenieurbüro Edy Toscano AG, Zürich und Pontresina, als «3. Sanierung» 1983 realisierte. Die Bauarbeiten führte die Firma O. Christoffel, St. Moritz, aus.

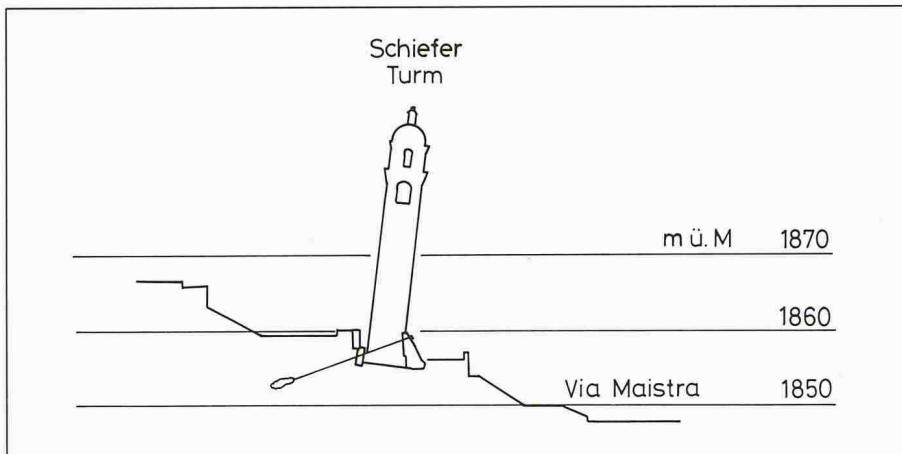
Bild 2. Geländeprofil mit dem schiefen Turm und der Skizzierung der beiden Sanierungen; 1. Sanierung (1928): Fundamentverbreiterung talseitig, teilweises Abfangen und Umlagern des Erddruckes bergseitig, 2. Sanierung: Verankerung des Turmunterbaus, Erstellung von Horizontalbrunnen unter dem Turmfundament (letztere im Bild nicht eingezeichnet)

bleibenden Ingenieure R. Maillart und F. Prader beauftragt, den drohenden Einsturz des Turmes durch bauliche Massnahmen abzuwenden, was 1928 zur «1. Sanierung» führte. Sie bestand (Bild 2) in der Verbreiterung des Fundamentes durch Anbau eines Betonsockels talseitig und im Abfangen bzw. Umlagern eines Teiles des auf den Turm wirkenden Erddrucks bergseitig. Während der Erstellung des Betonsockels (in 5 Etappen) wurde der Turm verspannt. Diese Arbeiten wurden von dem auch heute noch bekannten Zimmermeister A. Coray, Chur, durchgeführt. Die Sanierungsarbeiten sind in [3] beschrieben.

Nach [4] erfolgte 1967 die «2. Sanierung», welche in den Händen von Prof. R. Haefeli und Dres L. und H. Bendel lag. Das Turmfundament wurde durch vier 20 m lange Anker (Bild 2) mit 300 kN Spannkraft verankert. Überdies ka-

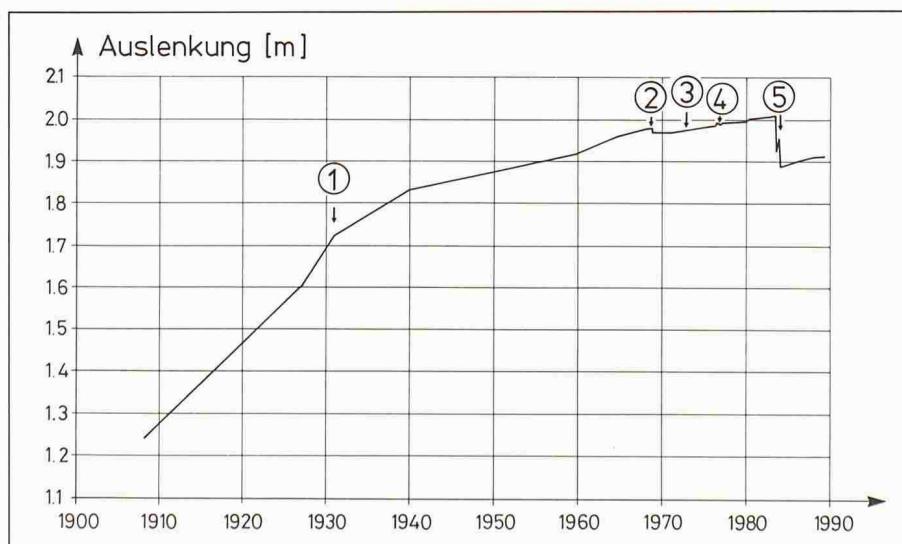
In Bild 3 ist der Verlauf der Turmneigung seit Messbeginn 1908 in Funktion der Zeit wiedergegeben. Es ist generell eine Verzögerung der Neigungszunahme in den letzten Jahrzehnten festzustellen. An den Knicken in der Kurve zeigt sich die Wirkung der 1. und 2. Sanierung. Bei der 3. Sanierung stellte sich eine momentane Reduktion der Auslenkung von rund 10 cm ein. Im vergrösserten Massstab des Bildes 4 ist der «Sprung» in der Kurve infolge des Erdbebens in Friaul vom 6. Mai 1976 zu erkennen.

Bild 3. Verlauf der Neigung bzw. Auslenkung des Turmes während rund 80 Jahren bis heute; 1: 1. Sanierung, 2: 2. Sanierung, 3: Nachspannen der Anker, 4: Erdbeben in Friaul, 5: 3. Sanierung

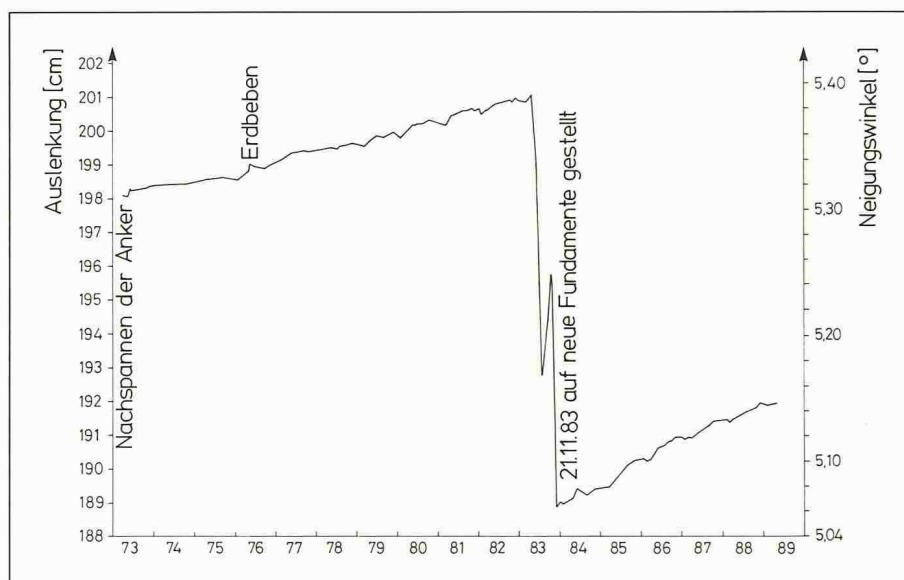
Am 21. November 1983 wurde der Turm auf neue Fundamente (Bild 6) gestellt. Nach diesem Datum zeigt sich, dass die Neigung des Turmes zunächst etwas stärker zunimmt als vor der 3. Sanierung (Verdrehung der Fundamentscheiben). Aus Bild 4 ist im Detail eine Beschleunigung der Neigung im Frühjahr/Sommer und eine Verlangsamung im Herbst/Winter abzulesen. Dies ist im wesentlichen auf die Durchströmung des Hanges, welche in den angegebenen Perioden stark bzw. schwach ist, zurückzuführen.

des Turmes aufgestellt wird, bestimmt. Der Neigungswinkel  $\alpha$  des Turmes (Bild 4) ergibt sich aus dem Verhältnis  $\tan \alpha = x/L$ . Seit Herbst 1984 wird die Auslenkung des Turmes auch mit Hilfe des sogenannten optischen Zenitlotes ermittelt. Diese Messungen werden monatlich, jene mit dem Theodolit noch jährlich durchgeführt.

Bild 4. Ausschnitt aus Bild 3 im vergrösserten Maßstab. Verlauf der Neigung bzw. Auslenkung seit 1973

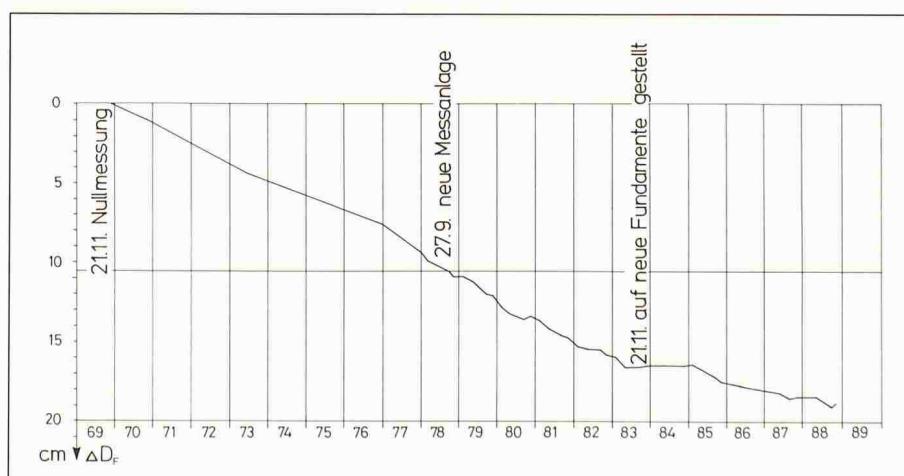
Der Verlauf der Turmfussverschiebung seit 1970 ist in Bild 5 aufgezeichnet. Die Verschiebung des Turmfusses ergibt sich aus Distanzmessungen (Genauigkeit  $\pm 2 \text{ mm}$ ) vom Felsriegel beim Hotel «Kulm» aus. Diese Messungen werden dreimal jährlich vorgenommen. In erster Näherung ist aus Bild 5 eine mittlere Verschiebungsgeschwindigkeit von rund  $v_m \approx 1,3 \text{ cm/Jahr}$  in der Zeit von 1970 bis Ende 1982 und ein  $v_m \approx 0,5 \text{ cm/Jahr}$  in den letzten Jahren herauszulesen. Über die ganze Messzeit gemittelt, ergibt sich  $v_m \approx 1,0 \text{ cm/Jahr}$ .

Bild 5. Verschiebung des Turmfusses von 1970 bis Ende 1988

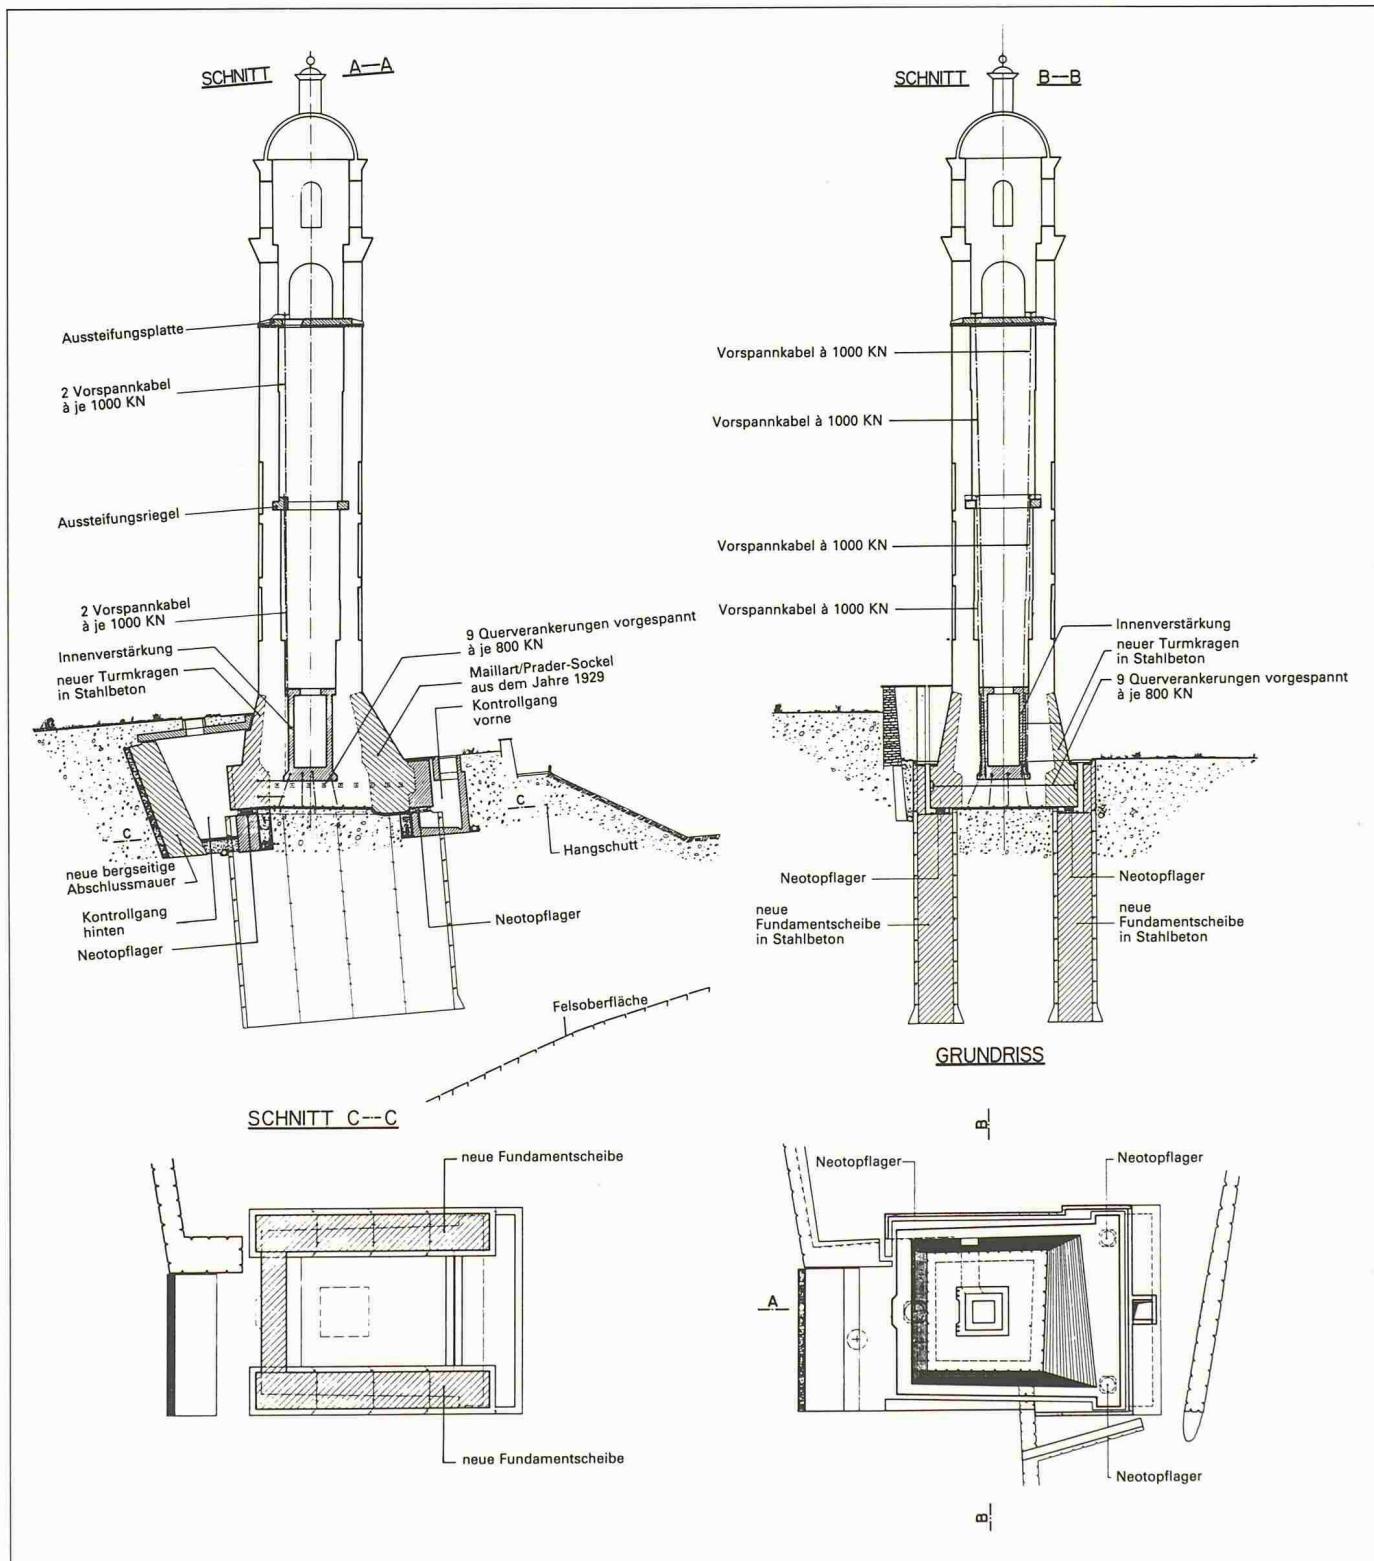
Bild 6. 3. Sanierung des Turmes mit ihren Hauptelementen: Stahlbetonkragen, Lager und Fundamentscheiben (aus [6])

Über 2 neue seitliche Stahlbetonscheiben werden die Turmlasten 10 m tiefer als bisher auf den Boden abgegeben.

Die Lasten mussten somit am bestehenden Turmfuss abgefangen und den Scheiben übergeben werden. Der Abfangung dient der neue, den Turmfuss umfassende Stahlbetonkragen. Die Fussverstärkung aus dem Jahre 1928 konnte in das neue Tragkonzept miteinbezogen werden. Die 3 zwischen Kraggen und Scheiben eingebauten Neotopflager sorgen für klare Auflagerbedingungen im Hinblick auf weitere Turmverkippungen (Bild 6).

Krallen, Lager und Stahlbetonscheiben sind die Hauptelemente der neuen Fundation des Turms. Die Innenverstärkung im Bereich des Turmfusses und die untere Quervorspannung des Turmkragens sind für den Erhalt des inneren Gleichgewichtes notwendig. Der Kontrollgang vorne sowie der Kontrollraum hinten mit neuer Abschlussmauer und Abschlussdecke ermöglichen den Zugang zu den Lagern und deren Kontrolle und Höhenkorrekturen. Deshalb wurde der Turmkragen auch seitlich vom aufgehenden Terrain gelöst. Nach aussen neu in Erscheinung

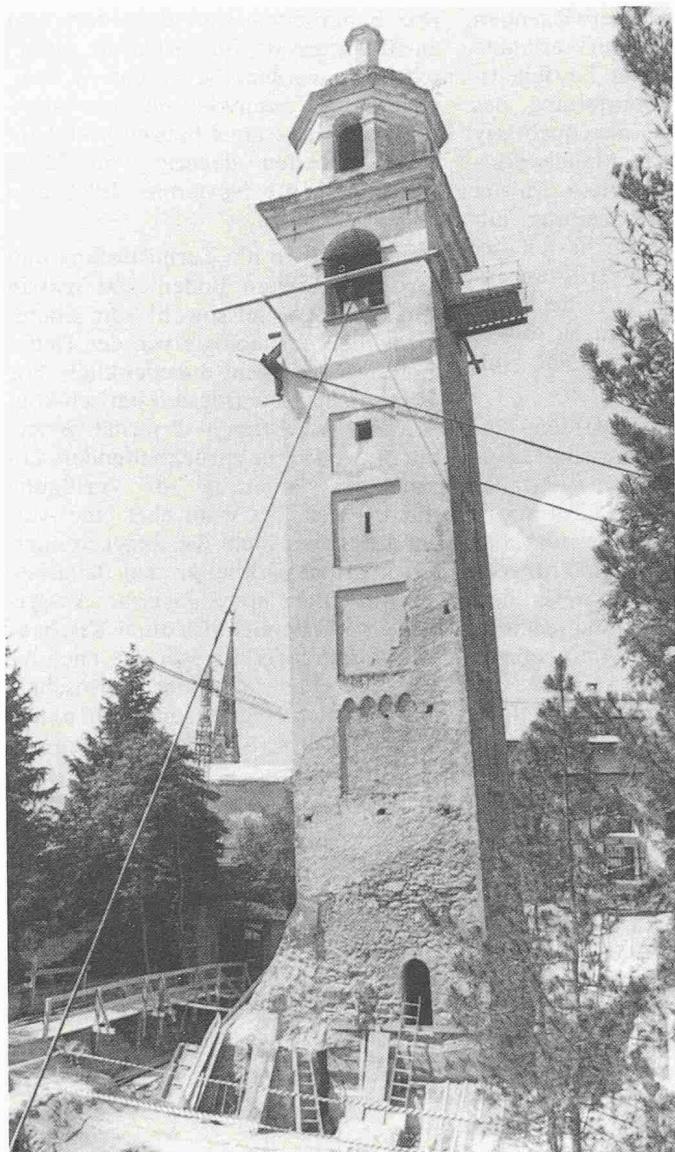
Bild 7. Verankerung des Turmes während der Bauarbeiten (aus [7])

Nicht einfach, aber nur subjektiv gefährlich war die Realisierung des an sich klaren Sanierungskonzeptes. Wie schon anlässlich der 1. Sanierung im Jahre 1928 wurde der Turm während der Bauarbeiten zur Sicherung mit Stahlkabeln und Bodenankern zurück-

verankert. Zusätzlich zu 1928 wurde der Turm auch nach beiden Seiten mit Schräkgabeln gesichert (Bild 7). Zur Reduktion der Temperaturverformungen wurden die Kabel in Hüllrohre gelegt. Die Ausführung der Arbeiten erfolgte in kleinen Etappen, jeweils hinten beginnend und nach vorne fortschreitend. Die vorhandene markante Schiefstellung des Turmes hat den Mut zur Forcierung der Bauarbeiten laufend gedämpft.

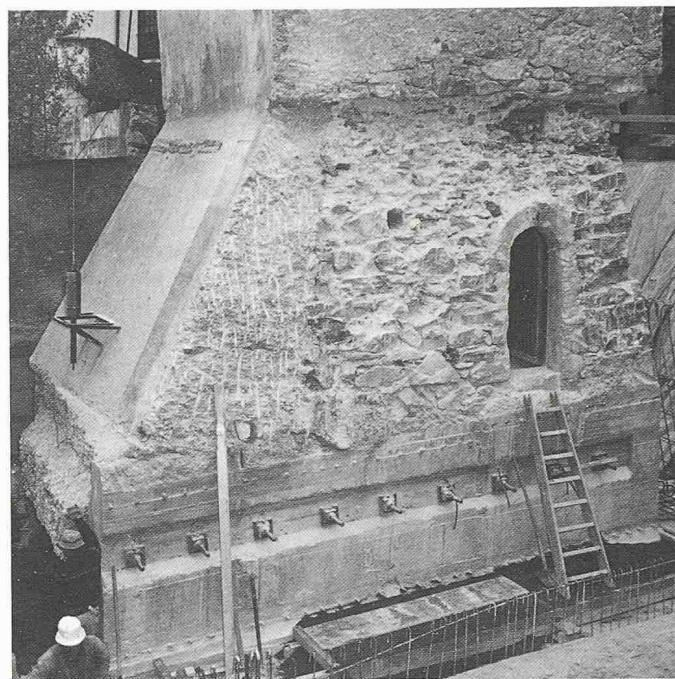
Bild 8. Detailansicht des Fundamentsockels aus dem Jahre 1928 und des bestehenden Turmmauerwerks vor Erstellung des neuen Turmkragens. Querverspannung des Turmfusses. Lot (links) zur Kontrolle der Turmbewegungen während der Bauzeit (Foto E. Brügger, Zürich)

Sumpfkalk. Das zum überwiegenden Teil grobblockige Mauerwerk erlaubte keine Probeentnahme mit Festigkeitsuntersuchung. Eine Beurteilung des Mauerwerkes war also nur qualitativ möglich. Der kompakte Mauerwerksverband, der durchgehärtete Mörtel und die schwierige Bearbeitung mit Spitzzeisen und Kompressor liessen dieses Mauerwerk als hochwertig einstufen. Ihm wurden rechnerische Spannungen während der Bauzeit bis  $2 \text{ N/mm}^2$  bedenkenlos zugemutet, vgl. dazu auch Bild 8.
