Artikel: Tunnelsanierung: der Riesbachtunnel der SBB
Autor: Peter, Andreas / Nauer, Heinz
DOI: <https://doi.org/10.5169/seals-77156>

Tunnelsanierung

Der Riesbachtunnel der SBB

VON ANDRES PETER, THUN,
UND HEINZ NAUER,
GLATTBRUGG

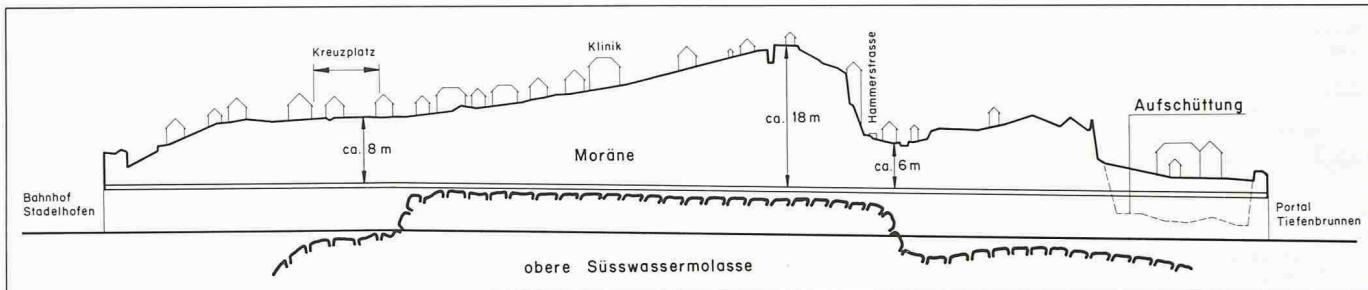
Bild 1. Geologisches Längenprofil und Tunnelüberdeckung

Der Kern des Tunnels durchfährt die obere Süsswassermolasse, wobei die Firste durchwegs im Lockergestein verläuft. Beide Portalzonen hingegen liegen vollständig im Lockergestein (Bild 1).

Die obere Süsswassermolasse besteht aus einer Wechsellegerung von Mergeln, Sand- und Siltsteinen, in die sandgefüllte Rinnen eingeschaltet sind. Die Beschaffenheit des Molassefels ist in Tunnelnähe merklich geklüftet und vom Tunnelausbruch her auch angewittert und zerrüttet. Die Lockergesteinszone setzt sich aus glazial vorbelasteter Moräne und eiszeitlichen Seeablagerungen zusammen. Sie sind in ungestörtem Zustand hart gelagert und für relativ kurze Zeit standfest. Wasserführende Zonen neigen jedoch rasch zum Ausfließen, und ursprünglich festes Material weicht bei Wasserzutritt sofort zu Brei auf. Die Tunnelröhre wirkt sowohl im Fest- wie auch im Lockergestein als Drainage für das Hang- und Sickerwasser.

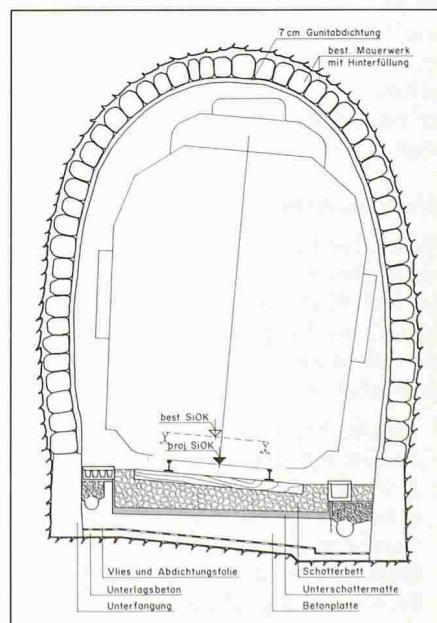
Bild 2. Tunnelprofil mit Sohlenaufbau

Der Aufbau der Bodenplatte und des Oberbaus ist in Bild 2 dargestellt.

Der Tunnelsohle als grösstem Sorgenkind galt es spezielle Beachtung zu schenken. Zum Schutz des Untergrundes vor den dynamischen Einflüssen des Zugverkehrs und zur Verhinderung von Schlammaufstößen in das Schotterbett wurden verschiedene Ausführungsvarianten wie «schotterloses Gleis», Sohlensicherung mit speziell abgestimmtem Schichtenaufbau sowie der Einbau einer Betonplatte geprüft. Als auf die Dauer und von den komplizierten Bauabläufen her beste Lösung kristallisierte sich die Betonplatte heraus, wobei diese folgenden Anforderungen zu genügen hat:

- Ausreichende Tragfähigkeit auch bei verwittertem und aufgelockertem Untergrund.
- Überbrückung von «Hohlstellen» bis zu einem Durchmesser von 2,0 m, ohne dass die zulässigen Spannungen überschritten werden.
- Dauerhafte Abdichtung gegen Feinanteile aus dem Untergrund (nicht unbedingt wasserdicht).
- ausgleichend in bezug auf Setzungsdifferenzen.

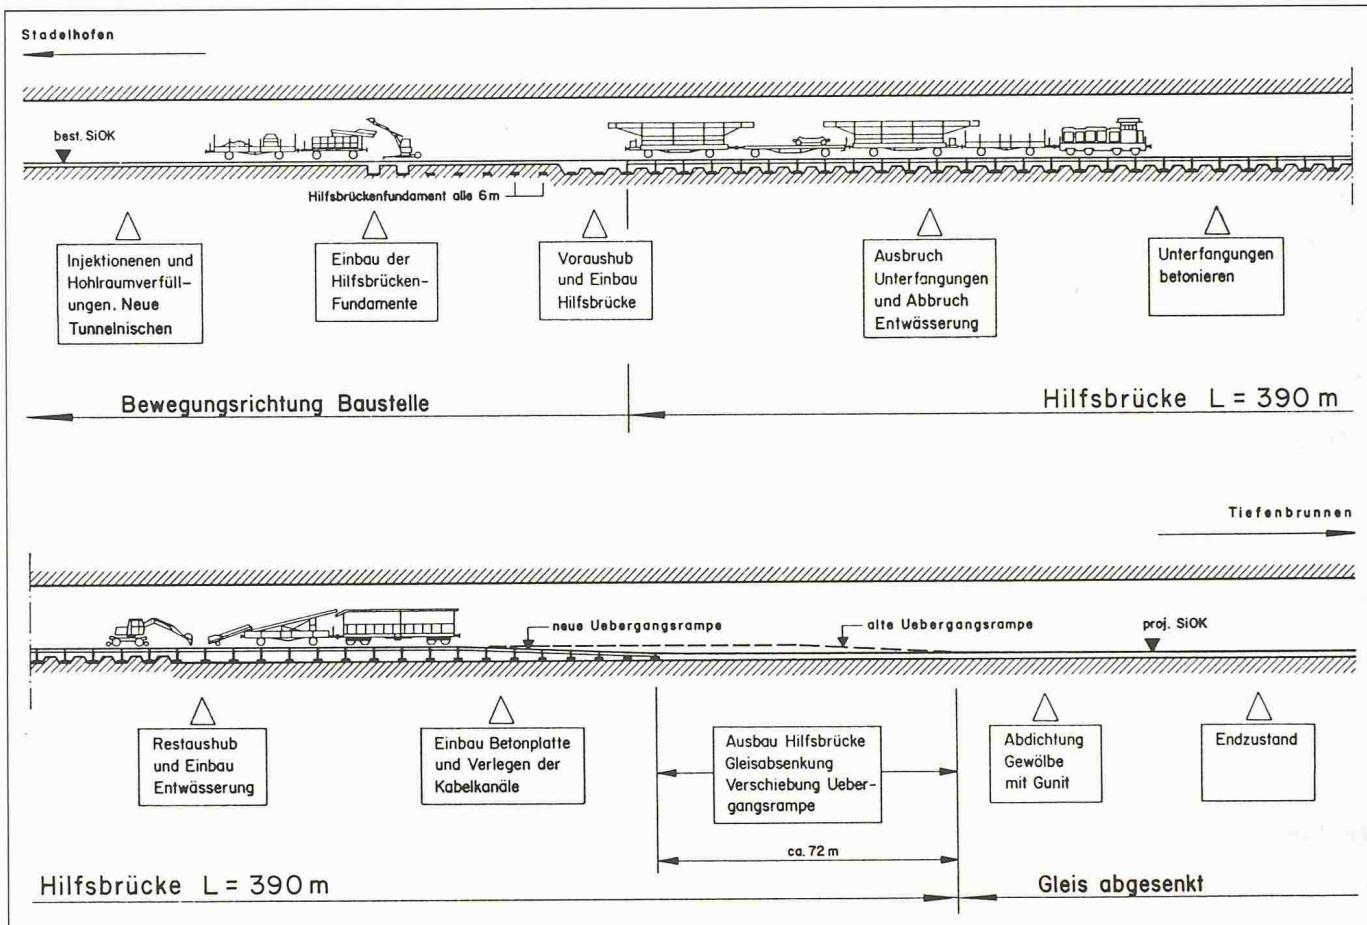
Bild 3. Bauvorgang Sohlenbaustelle

Die Hilfsbrücke (Bild 3), die bereits bei der Sanierung des Zimmerberg- und des Albistunnels ihre Bewährungsprobe bestand, setzt sich aus folgenden Teilen zusammen:

- 130 Längsträger HEM 320 mit Länge 6 m
- 260 Spurhalter UNP 240
- 400 Auflagerstapelemente mit variabler Höhe von 1–20 cm. Diese können zu total 66 Auflagerstapeln mit Höhen von 31–76 cm zusammengeschraubt werden und decken damit die Erfordernisse für den Übergang der alten Schienenanlage und der um 30–45 cm tiefer liegenden neuen Gleislage ab.

Die Hilfsbrücke wiegt total 342 Tonnen. Ihr Einbau erfolgte in Etappen von 12–18 m mit Aushubkubaturen von 60 m³ pro Nacht. Der Ausbau erfolgte in Etappen von 72 m pro Nacht. Für eine solche, alle drei Wochen stattfindende Ausbaunacht standen auf einem Tunnelabschnitt von 120 m bis zu 40 Mann im Einsatz:

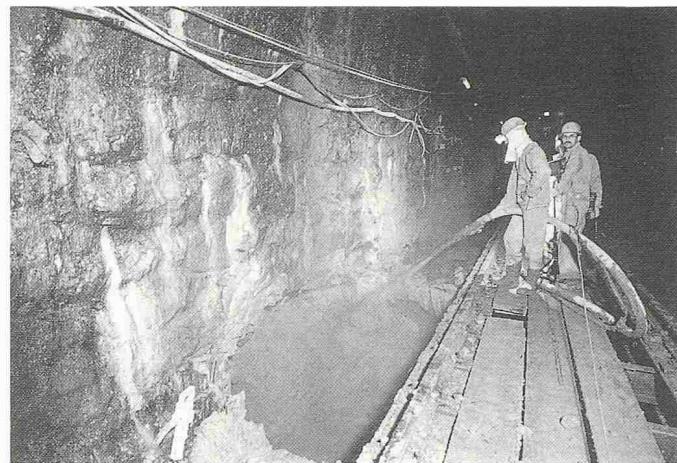
Bild 5. Zuspritzen einer Widerlagerunterfangung mit Spritzbeton

Die ersten eigentlichen Sanierungsarbeiten erfolgten mit einer bahnwagenmontierten, verschiebbaren Bohrlafette. Ca. 8000 Bohrlöcher waren nötig, um mit Zement-, Zementschaum- und Polyurethaninjektionen die nachfolgenden Ausbrucharbeiten zu sichern und die schlimmsten Hohlräume hinter dem Mauerwerk aufzufüllen. Danach erfolgte der Bau von total 227 Betoneinzelfundamenten im Abstand von 6 m zur Abstützung der Hilfsbrückenträger. Die Einzelfundamente wurden rundum mit Armierungsanschlussbügel versehen und beim Einbau der durchgehenden Betonbodenplatte voll in diese integriert.
