**Band:** 108 (1990)

**Artikel:** Pfahlprüfung mit Ultraschall

Autor: Hürzeler, Hans / Wullimann, Rudolf

# Pfahlprüfung mit Ultraschall

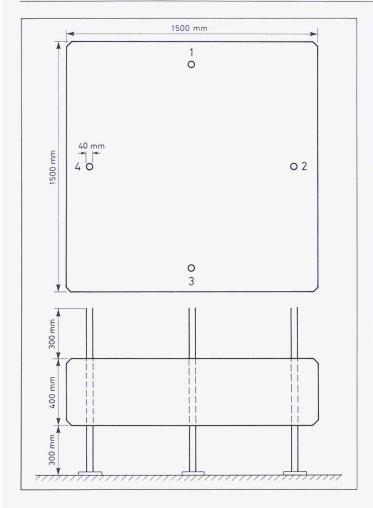
Bild 8. Anordnung der Bohrungen (= Anomalien) in der schwach armierten Betonplatte A (1 bis 4: Messrohre)

Begonnen wurde mit den Nullmessungen an den beiden intakten Platten (Bild 7). Dann wurden etappenweise Störungen in Form von Bohrungen verschiedener Abmessung und Verteilung (Bild 8) angebracht. Ziel war es, mit diesem Vorgehen zunächst die Fragen 1) bis 3) zu beantworten.

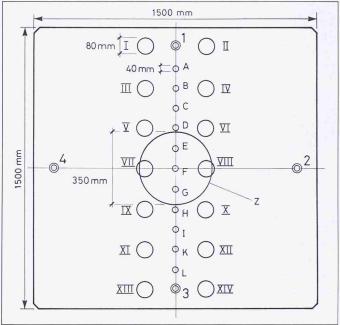
Bild 7. Abmessungen der Betonplatten A und B mit den vier Messrohren (Innendurchmesser 30 mm)

Erster Messeinsatz: Die Nullmessungen an den beiden intakten Platten in den Traversen 1–3, 2–4, 1–2, 2–3, 3–4 und 4–1 (Bild 7) ergaben eine durchschnittliche Schallgeschwindigkeit von v = 5230 m/s. Die Grösse dieses Wertes weist auf eine hohe Betonqualität hin.

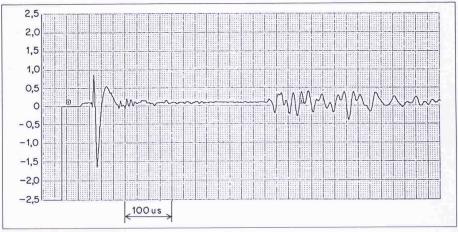
Bild 10. Resultat einer Ultraschallmessung an der Platte A; hier als Beispiel in der Traverse 1-3, Anordnung der Bohrungen gemäss Bild 8, entsprechend Versuch Nr. 1, Tabelle 2

Versuch Nr. 1 (Tabelle 2, siehe auch Bild 10) ergab, verglichen mit der Nullmessung (v = 5230 m/s) in der Traverse 1-3 eine Abnahme der Schallgeschwindigkeit um etwa -35%. Fasst man die Versuche Nr. 2 bis Nr. 9, die alle etwa unter den gleichen Bedingungen durchgeführt wurden, zusammen, stellt man eine Abnahme gegenüber v Ø 5230 m/s im Mittel um ca. -24% fest. Keinen wesentlichen Unterschied zu diesen Versuchen zeigt Versuch Nr. 10. Bei Versuch Nr. 11 konstatiert man gegenüber der Nullmessung eine Abnahme der Schallgeschwindigkeit um ca. -16%, oder, verglichen mit den Versuchen Nr. 2 bis Nr. 9, man stellt eine Erhöhung von v um etwa +10% fest. Es dürfte in diesem Zusammenhang allenfalls noch von allgemeinem Interesse sein, dass diese Reduktion von v um beispielsweise 25% etwa einer Reduktion des E-Moduls um 50% entspricht.

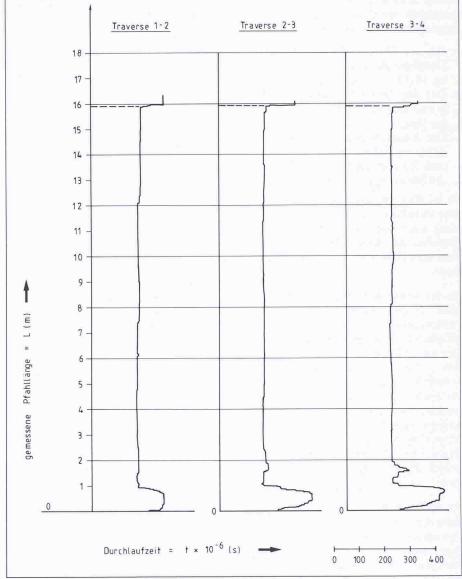
Bild 19. 3 der 6 gemessenen Traversen eines Pfahles in Wartenschwil mit ausgeprägter Fussanomalie (Durchmischung mit Baugrund?)

Die Prüfung der Pfähle lieferte einwandfreie Ergebnisse, 3 Traversen eines Pfahles sind in Bild 19 dargestellt. Auffallend ist die grosse Pfahlfuss-Anomalie. Sie ist wahrscheinlich auf eine Durchmischung von Beton und Baugrund zurückzuführen, die beim Einbringen des Unterwasserbetons entstehen konnte – eventuell noch begünstigt durch eine ungenügende oder komplett fehlende Bohrlochreinigung.
