Artikel: Pfahlprüfung mit Ultraschall
Autor: Hürzeler, Hans / Wullimann, Rudolf
DOI: <https://doi.org/10.5169/seals-77423>

Pfahlprüfung mit Ultraschall

von HANS HÜRZELER, AARAU
UND RUDOLF
WULLIMANN, ZÜRICH

Für die Wynüberdeckung in Menziken wurden in zwei Etappen 1984/85 insgesamt 64 Biegepfähle $\varnothing 90$ cm erstellt. Die Pfahllänge betrug ca. 7,5 m bis 8,5 m; 6,5 m bis 7,0 m reichen unter die Bachsohle und stehen im Grundwasser. Die meisten Pfähle mussten mit Unterwasserbeton hergestellt werden - einige Bohrungen waren jedoch trocken. Alle Pfähle wurden mit je 3 Messröhren ausgerüstet und mit Ultraschallmessungen geprüft.

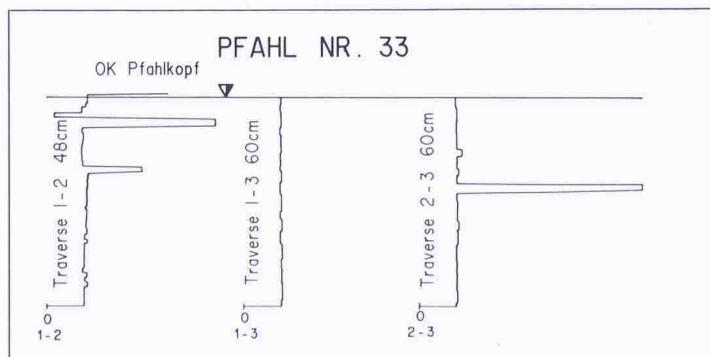
Bild 2. Messprofile von drei Pfählen

Pfahl Nr. 15: In allen drei Traversen sind Variationen der Durchlaufzeiten vorhanden. Die grössten Unterschiede betragen ca. 15%, trotzdem lautet die Beurteilung des Prüfers: keine besonderen Anomalien.

Pfahl Nr. 33: In zwei Messprofilen sind sehr grosse Abweichungen zur Normal-Durchlaufzeit gemessen worden. Der Prüfbericht zu diesem Pfahl lautete:

- Mittelschwere Anomalien im Bereich der Traverse 1-2 in Tiefen von 0,7-1,3 m bzw. 2,8-3,1 m ab OK Pfahlkopf.
- Mittelschwere Anomalie im Bereich der Traverse 2-3 in einer Tiefe von 3,5-3,9 m ab OK Pfahlkopf;
- davon abgesehen keine besonderen Anomalien.

Pfahl Nr. 39: Abgesehen von der Tatsache, dass ein Messrohr nicht durchgängig war und darum die untersten ca. 3 m Pfahl in zwei Traversen nicht gemessen werden konnten, sind keine besonderen Feststellungen möglich.

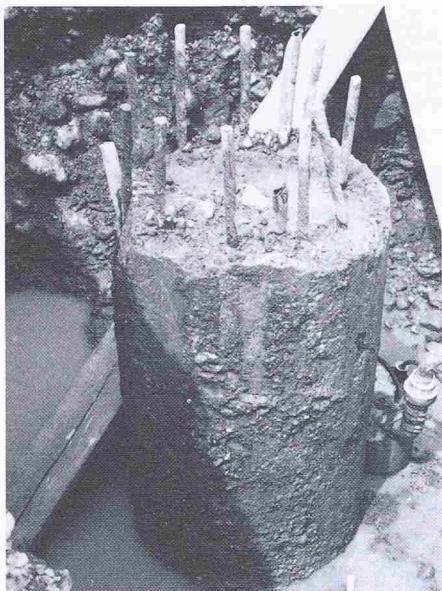
Bild 3. Der freigegrabene Pfahl Nr. 33

Der Prüfbefund von Pfahl Nr. 33 bot eine günstige Gelegenheit zur Klärung dieser Frage, indem in sehr geringer Tiefe bis ca. 1,3 m unter Terrain eine «mittelschwere Anomalie» freigegeben werden konnte. In Bild 3 ist dieser Pfahl abgebildet. Äußerlich ein absolut korrekter Pfahl ohne Fehler. Der Bauherr liess es dabei aber nicht bewenden und liess den Pfahl aufspitzen – ohne dass sich die Interpretation der Messungen bestätigt hätte. Es konnte kein Mangel eruiert werden. Dies war ein für alle Beteiligten recht sonderbarer Befund. Die Zuverlässigkeit der Prüfmethode wurde erstmals (berechtigt) in Frage gestellt.

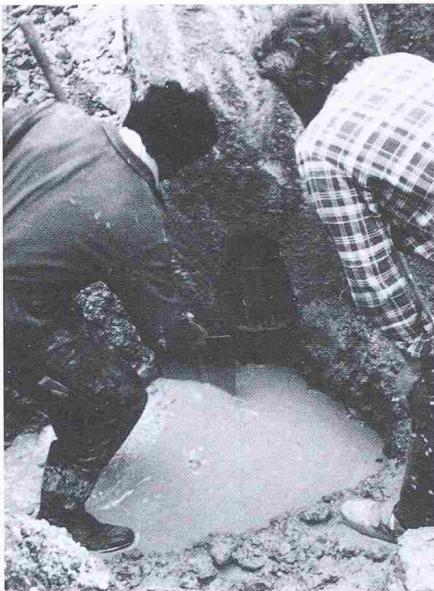
Bild 4. Bei Pfahl Nr. 39 stimmt etwas nicht

Die Bauarbeiten erforderten das bachtseitige Freilegen aller Pfähle bis ca. 2,5 m ab OK Pfahl. Bei Pfahl Nr. 39 kam knapp über diesem Aushubniveau eine Merkwürdigkeit, eine fensterartige Öffnung, zum Vorschein (Bild 4). Das Nachgraben zeigte, dass der vorhandene Schaden umfangreich und nicht bedeutungslos war. Im Bild 5 ist der Umgang des Schadens erkennbar.

Befremdend war, dass aus den Messungen des Pfahles Nr. 39 keinerlei Hinweise auf irgendeinen Fehler bzw. Schaden zu entnehmen waren. Die Entdeckung war nur Zufall; 30 cm tiefer hätte sie niemand «gefunden».

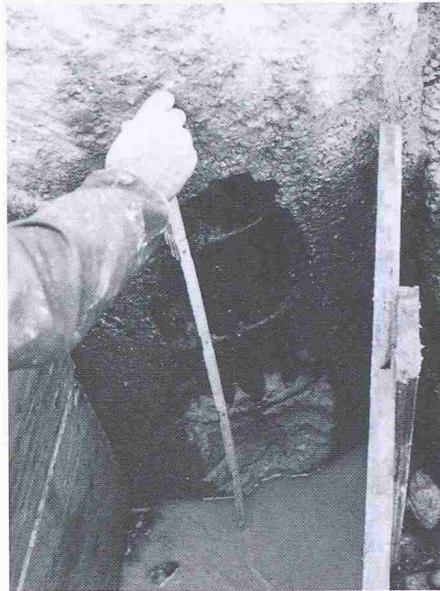
Bild 5. Der Schaden ist ziemlich gross

Entstanden ist diese Anomalie vermutlich durch das Verklemmen eines Brokkens zwischen Armierung und Bohrrohr während des Rohrrückzuges; der Boden kam in der Grenzzone wahrscheinlich in einen Fliesszustand, da das Rohr durch Vibration eingetrieben und zurückgezogen wurde. Im Bild 6 ist das untere Ende des «Fensters», welches mit Feinanteilen des Bodens ge-

füllt war, ersichtlich. Deutlich sind ein Messrohr und die ungedeckte Armierung zu erkennen.

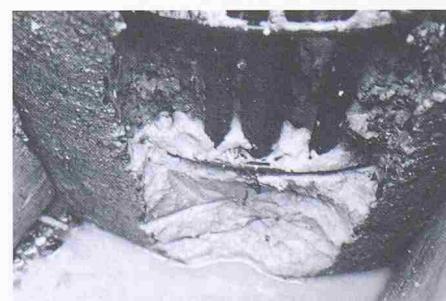
Aufgrund der Tatsache, dass bei Pfahl Nr. 39 auch ein Messrohr auf über 1 m Länge im «Fenster» sichtbar war, nebst 2 Stäben der Biegebewehrung, musste die Frage nach den Grenzen der Ultra-

Bild 6. Detailaufnahme der Schadensstelle; ein Messrohr, zwei Stäbe der Biegebewehrung und die Spiralarmierung sind sichtbar

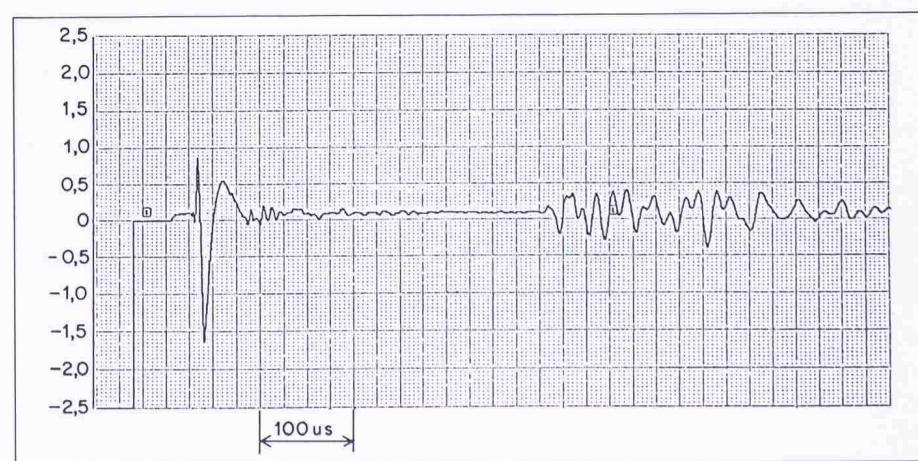
Bild 10. Resultat einer Ultraschallmessung an der Platte A; hier als Beispiel in der Traverse 1-3, Anordnung der Bohrungen gemäss Bild 8, entsprechend Versuch Nr. 1, Tabelle 2

Versuch Nr. 1 (Tabelle 2, siehe auch Bild 10) ergab, verglichen mit der Nullmessung ($v = 5230 \text{ m/s}$) in der Traverse 1-3 eine Abnahme der Schallgeschwindigkeit um etwa -35%. Fasst man die Versuche Nr. 2 bis Nr. 9, die alle etwa unter den gleichen Bedingungen durchgeführt wurden, zusammen, stellt man eine Abnahme gegenüber $v \approx 5230 \text{ m/s}$ im Mittel um ca. -24% fest. Keinen wesentlichen Unterschied zu diesen Versuchen zeigt Versuch Nr. 10. Bei Versuch Nr. 11 konstatiert man gegenüber der Nullmessung eine Abnahme der Schallgeschwindigkeit um ca. -16%, oder, verglichen mit den Versuchen Nr. 2 bis Nr. 9, man stellt eine Erhöhung von v um etwa +10% fest. Es dürfte in diesem Zusammenhang allenfalls noch von allgemeinem Interesse sein, dass diese Reduktion von v um beispielsweise 25% etwa einer Reduktion des E-Moduls um 50% entspricht.

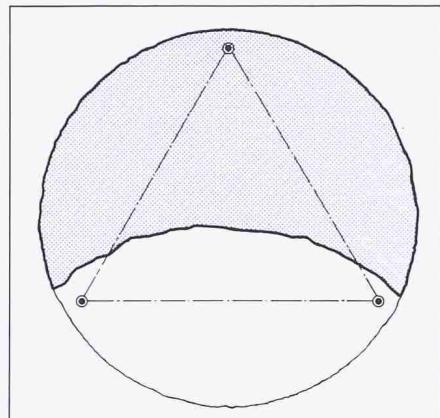
Bild 11. Anomalie mit 2 Messröhren ausserhalb des Betonquerschnittes

Eine Störung gemäss Bild 11 kann eventuell festgestellt werden. Voraussetzung dafür ist das Fehlen einer Kontaktbrücke zur Schallübertragung zwischen Sender und Empfänger, also zwischen den Messrohren, die sich hier ausserhalb des Betons befinden.

Anomalien können nur aufgrund der Durchlaufzeit-Veränderung festgestellt werden. Im beschriebenen Fall ist es somit entscheidend, ob die schnellstmögliche Schallübertragung durch Beton, Boden und Wasser deutlich länger dauert (+ ca. 15%) als im ungestörten Messquerschnitt.

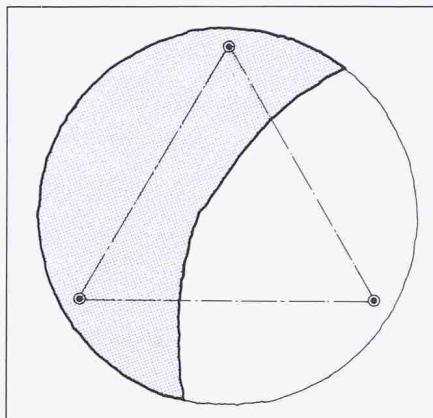
Bild 12. Anomalie mit 1 Messrohr ausserhalb des Betonquerschnittes

Bild 12 zeigt eine ähnlich grosse Anomalie wie Bild 11, allerdings anders angeordnet, hier liegt nur ein Messrohr ausserhalb des Betons. Die Abstände zum Beton sind bedeutend, dadurch muss sich der Schall auf grosse Distanz durch den Baugrund übertragen, was sich auf die Durchschallungszeit auswirken wird.

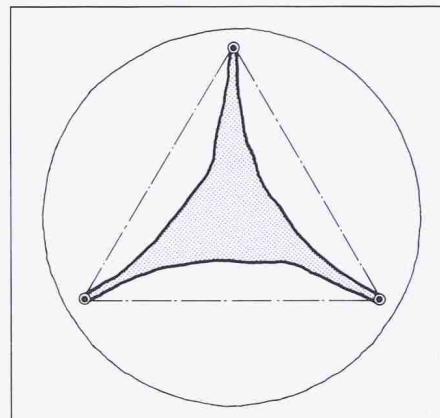
Bild 13. Theoretischer Restquerschnitt («Mercedesstern»), kein Messrohr ohne Betonkontakt

Es sei vorausgenommen, dass der im Bild 13 dargestellte Restquerschnitt («Mercedesstern») in der Praxis kaum möglich ist. Trotzdem ist es interessant, ihn zu diskutieren, als unterer Grenzwert. Die horizontale Durchschallung würde keine Fehlermeldung anzeigen, da einwandfreie Kontaktbrücken vorhanden sind und der Laufweg der einzelnen Signale nur wenige Prozente länger wäre als bei einem intakten Pfahl. Ein derart fehlerhafter Pfahl würde die Prüfung also untadelig bestehen.

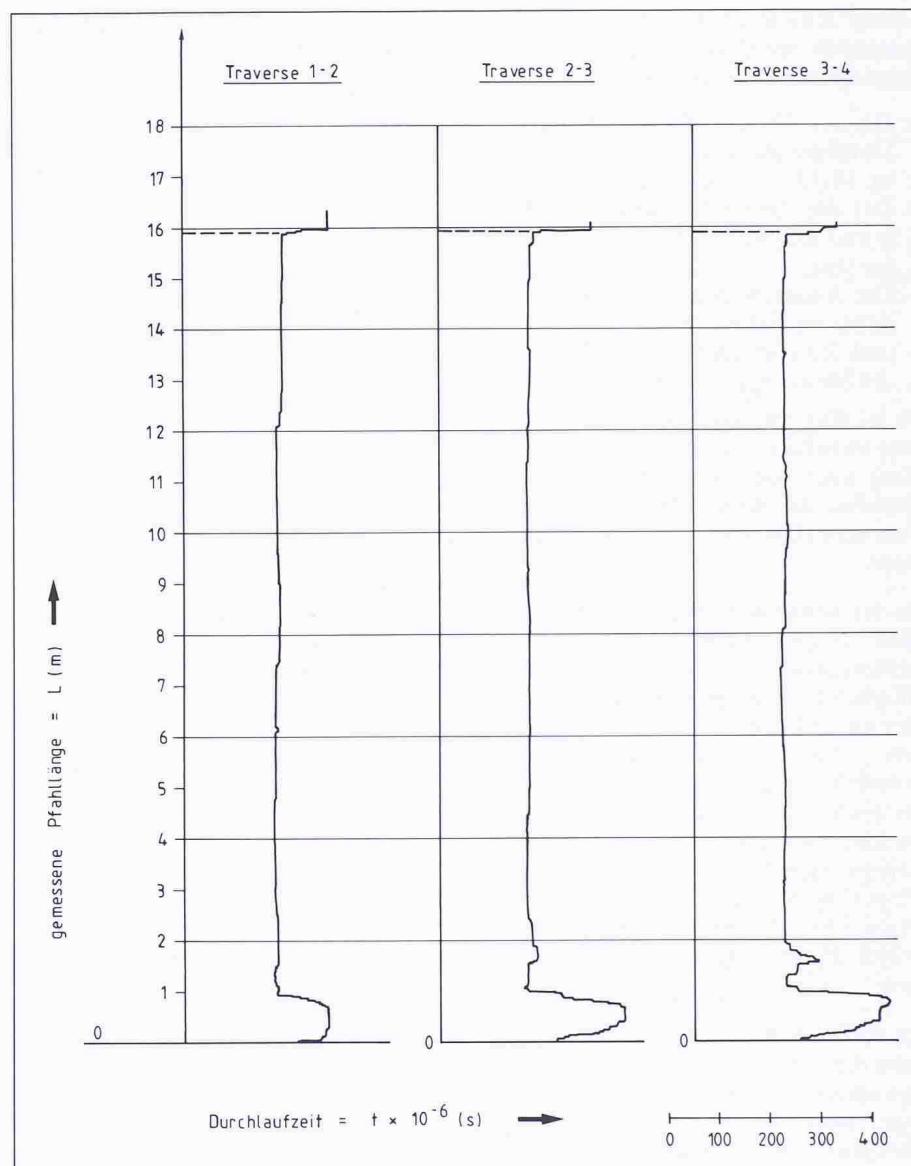
Bild 19. 3 der 6 gemessenen Traversen eines Pfahles in Wartenschwil mit ausgeprägter Fussanomalie (Durchmischung mit Baugrund?)

Die Prüfung der Pfähle lieferte einwandfreie Ergebnisse, 3 Traversen eines Pfahles sind in Bild 19 dargestellt. Auffallend ist die grosse Pfahlfuß-Anomalie. Sie ist wahrscheinlich auf eine Durchmischung von Beton und Baugrund zurückzuführen, die beim Einbringen des Unterwasserbetons entstehen konnte - eventuell noch begünstigt durch eine ungenügende oder komplett fehlende Bohrlochreinigung.
