Artikel: Hirschengrabentunnel: Überwindung baulicher Schwierigkeiten

Autor: Garbe, Lothar

Hirschengrabentunnel

Überwindung baulicher Schwierigkeiten

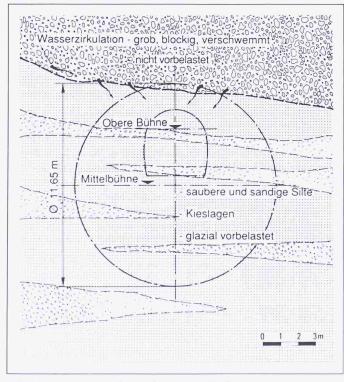
Bild 2. Bodenverhältnisse beim Schildhalt

Die beim zweiten Einbruch angetroffenen Bodenverhältnisse waren wesentlich schlechter, als vorher angenommen werden konnte, und stellten sich wie folgt dar (vgl. Bild 2):

- praktisch der gesamte Brustbereich bestand aus eiszeitlich vorbelasteten siltig sandigen Schichten geringer Durchlässigkeit und Kohäsion, die sich schon bei kleinem Wasserzufluss in Schlamm verwandelten
- darüber, etwa auf Scheitelhöhe, stand grobkörnige, verschwemmte Moräne hoher Durchlässigkeit an
- das in der unregelmässigen Basis dieser Schichten vorkommende Wasser war durch die Filterbrunnen nur ungenügend gefasst und floss in konstant bleibender Menge in den Tunnel.

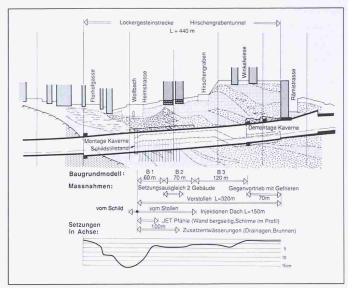
Bild 5. Übersicht der Massnahmen in der Lockergesteinstrekke, Setzungen entlang der Tunnelachse

Durch die zusätzliche Bodenerkundung mit dem Vorstollen konnte die Strecke zur Quantifizierung der Massnahmen in Teilbereiche mit unterschiedlichen «Baugrundmodellen» unterteilt werden (Bild 5).

Baugrundmodell B 1 (L rund 60 m): Dieser schwierigste Abschnitt nach dem Schild hatte die beim Stillstand angetroffenen Eigenschaften und verlangte den grössten Aufwand an Bodenverfestigungsmitteln und Entwässerungsmassnahmen.

Baugrundmodell B 2 (L rund 70 m): Der Bodenaufbau war ähnlich jenem des Modells B 1. Wegen des wesentlich geringeren Wasserzuflusses konnte der Umfang der Massnahmen im Tunnel stark verringert werden. Hingegen wurden spezielle Sicherungsmassnahmen für eine Gruppe alter Gebäude beschlossen.

Baugrundmodell B 3 (L rund 120 m): Die Wechsellagen aus Moräne und eiszeitlichen Seeablagerungen wiesen eine gewisse Standzeit auf, wie der Gegenvortrieb in diesem Abschnitt bestätigte. Wegen der Durchlässigkeit war auch die Grundwasserabsenkung befriedigend. Für diesen Abschnitt wurde übereinstimmend auf Massnahmen aus dem Stollen heraus verzichtet.

Eine Übersicht über die ausgeführten Massnahmen mit ihrer Ausdehnung sowie der Setzungsverlauf in Tunnelachse sind im Bild 5 dargestellt. Art und Umfang der Massnahmen wurden entsprechend dem Grundkonzept im Detail aufgrund der geologischen Aufschlüsse des Vorstollens sowie der Kontrollergebnisse über die Wirksamkeit der Massnahmen festgelegt.

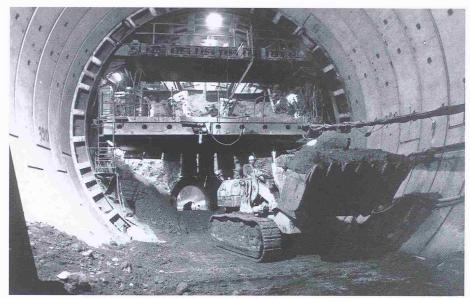
Bild 10. Schildvortrieb in Endphase (Vorstollen unten)

Es entstehen kostspielige Stillstände, die engen Platzverhältnisse (Bild 10) verhindern den optimalen Einsatz von Bohrgeräten und die Bodeneigenschaften verschlechtern sich bei jedem Schildhalt.
