Hirschengrabentunnel

Überwindung baulicher Schwierigkeiten

In der geologisch heiklen Lockergesteinstrecke des Hirschengrabentunnels traten beim Schildvortrieb Probleme mit Niederbrüchen auf, die zu einer zehnmonatigen Unterbrechung des Vortriebes zwangen. Die Gefährdung des festgelegten Termines für die Inbetriebnahme der S-Bahn zwang zu weitgehenden organisatorischen Umstellungen und zur Ausführung einer Reihe von Zusatzmassnahmen.

VON LOTHAR GARBE,
ZÜRICH

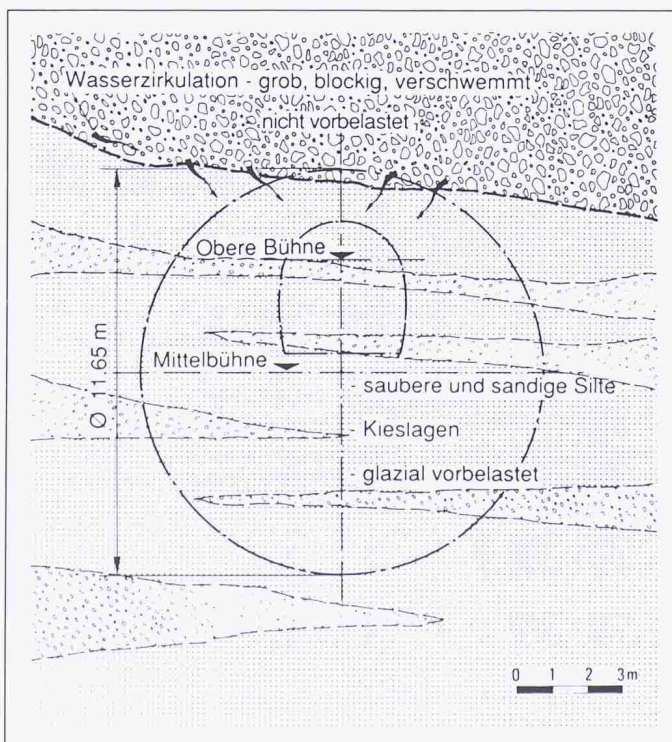
Bild 2. Bodenverhältnisse beim Schildhalt

Die beim zweiten Einbruch angetroffenen Bodenverhältnisse waren wesentlich schlechter, als vorher angenommen werden konnte, und stellten sich wie folgt dar (vgl. Bild 2):

- praktisch der gesamte Brustbereich bestand aus eiszeitlich vorbelasteten siltig sandigen Schichten geringer Durchlässigkeit und Kohäsion, die sich schon bei kleinem Wasserzufluss in Schlamm verwandelten
- darüber, etwa auf Scheitelhöhe, stand grobkörnige, verschwemmte Moräne hoher Durchlässigkeit an
- das in der unregelmässigen Basis dieser Schichten vorkommende Wasser war durch die Filterbrunnen nur ungenügend gefasst und floss in konstant bleibender Menge in den Tunnel.

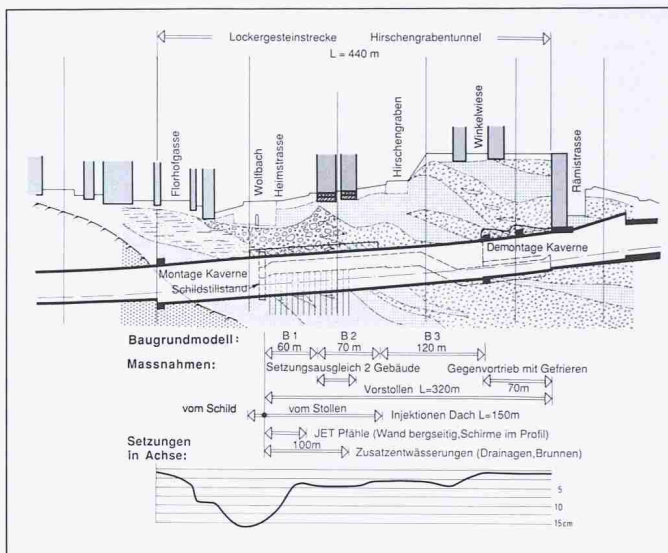
Bild 5. Übersicht der Massnahmen in der Lockergesteinstrecke, Setzungen entlang der Tunnelachse

Durch die zusätzliche Bodenerkundung mit dem Vorstollen konnte die Strecke zur Quantifizierung der Massnahmen in Teilbereiche mit unterschiedlichen «Baugrundmodellen» unterteilt werden (Bild 5).

Baugrundmodell B 1 (L rund 60 m): Dieser schwierigste Abschnitt nach dem Schild hatte die beim Stillstand angeordneten Eigenschaften und verlangte den grössten Aufwand an Bodenverfestigungsmitteln und Entwässerungsmassnahmen.

Baugrundmodell B 2 (L rund 70 m): Der Bodenaufbau war ähnlich jenem des Modells B 1. Wegen des wesentlich geringeren Wasserzuflusses konnte der Umfang der Massnahmen im Tunnel stark verringert werden. Hingegen wurden spezielle Sicherungsmassnahmen für eine Gruppe alter Gebäude beschlossen.

Baugrundmodell B 3 (L rund 120 m): Die Wechsellagen aus Moräne und eiszeitlichen Seeablagerungen wiesen eine gewisse Standzeit auf, wie der Gegenvortrieb in diesem Abschnitt bestätigte. Wegen der Durchlässigkeit war auch die Grundwasserabsenkung befriedigend. Für diesen Abschnitt wurde übereinstimmend auf Massnahmen aus dem Stollen heraus verzichtet.

Eine Übersicht über die ausgeführten Massnahmen mit ihrer Ausdehnung sowie der Setzungsverlauf in Tunnelachse sind im Bild 5 dargestellt. Art und Umfang der Massnahmen wurden entsprechend dem Grundkonzept im Detail aufgrund der geologischen Aufschlüsse des Vorstollens sowie der Controllergebnisse über die Wirksamkeit der Massnahmen festgelegt.

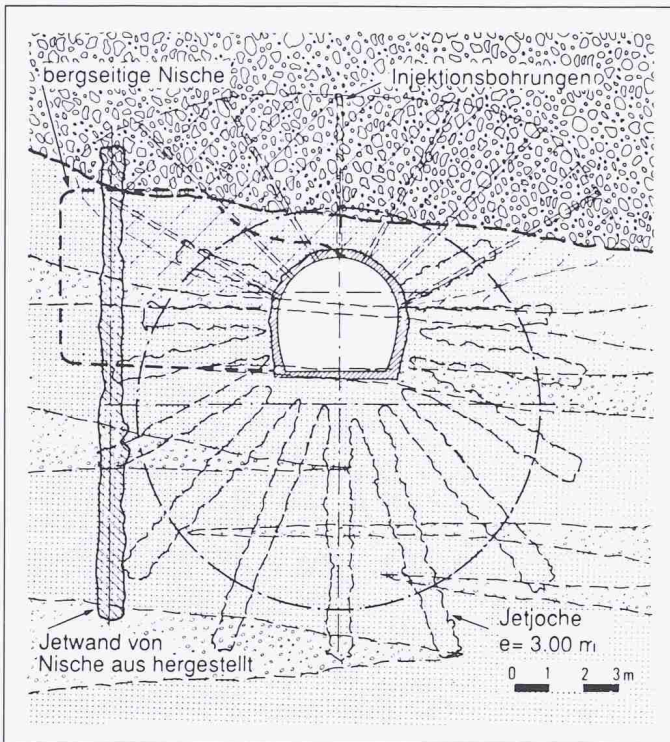
Bild 6. Bodenverfestigungsmassnahmen vom Vorstollen aus

Der Ausbruch einer Kontrollnische auf der Bergseite, von wo das Wasser vor allem zuflöss, brachte jedoch ein schlechtes Resultat. Zwar waren die verschwemmten kiesigen Schichten im Scheitelbereich gut injiziert und bildeten das erwünschte Dach, doch darunter floss der feine Boden schlammförmig ein und es bildeten sich weit reichende Hohlräume zwischen Schlammaböschung und injiziertem Dach. Die Silikatinjektionen hatten das feine Material nicht verfestigt. Die Entwässerung mit Radialdrainagen war unwirksam und brachte keine Verbesserung der Standfestigkeit. Diese Verhältnisse führten dazu, eine weitere Anwendung des Jet groutings zu konzipieren.

Zur Anwendung kamen Injektionen zur Bodenverfestigung im Scheitelbereich sowie das Jet grouting zur gezielten Stützung empfindlicher, feinkörniger Bereiche (Bild 6).

Die Injektionsbohrungen sind in Ebenen von 1,50 m Längsabstand angeordnet worden. Am Schildumfang betrug ihr radialer Abstand ebenfalls 1,50 m. Die im Mittel 6 m langen Kunststoffrohre mit Manschettenabständen von 0,50 m enden 3–4 m über dem Schildumfang im Boden. Auf 50 m der insgesamt 130 m mit Injektionen im Firstbereich behandelten Strecke sind nach den Zementinjektionen noch Injektionen mit Silikat ausgeführt worden.

Noch vor den Injektionen waren wegen der schwierigen Entsorgung des Rückflusses auf 30 m Tunnellänge, d.h. im besonders heiklen Abschnitt Joche aus Jetsäulen im 3 m Abstand ausgeführt worden. Die strahlenförmig angeordneten Säulen sollten einerseits eine Vergitterung in den kohäsionslosen Boden bringen und andererseits als Auflager für den Vorstollen wirken und so das Absacken des Stollens mit den erdenklichen Folgen vermeiden. Nach Fertigstellung der Injektionen und der Jetpfehljoche wurden seitlich aus dem Vorstollen heraus Kontrollnischen ausgebrochen. Auf der Talseite war das Ergebnis zweier kleiner Kontrollstollen zufriedenstellend.
