## Hirschengrabentunnel

### Überwindung baulicher Schwierigkeiten

**In der geologisch heiklen Lockergesteinstrecke des Hirschengrabentunnels traten beim Schildvortrieb Probleme mit Niederbrüchen auf, die zu einer zehnmonatigen Unterbrechung des Vortriebes zwangen. Die Gefährdung des festgelegten Termines für die Inbetriebnahme der S-Bahn zwang zu weitgehenden organisatorischen Umstellungen und zur Ausführung einer Reihe von Zusatzmassnahmen.**

VON LOTHAR GARBE,  
ZÜRICH

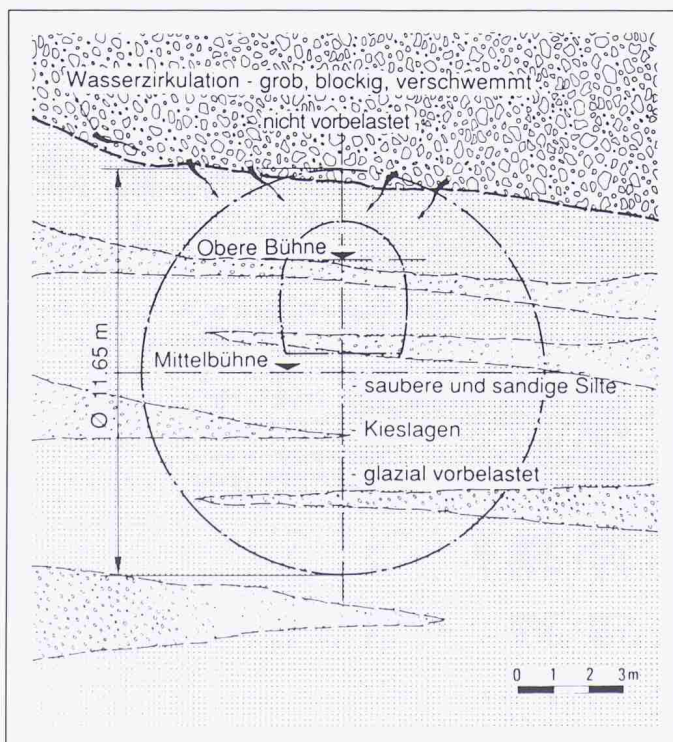
Bild 2. Bodenverhältnisse beim Schildhalt

Die beim zweiten Einbruch angetroffenen Bodenverhältnisse waren wesentlich schlechter, als vorher angenommen werden konnte, und stellten sich wie folgt dar (vgl. Bild 2):

- praktisch der gesamte Brustbereich bestand aus eiszeitlich vorbelasteten siltig sandigen Schichten geringer Durchlässigkeit und Kohäsion, die sich schon bei kleinem Wasserzufluss in Schlamm verwandelten
- darüber, etwa auf Scheitelhöhe, stand grobkörnige, verschwemmte Moräne hoher Durchlässigkeit an
- das in der unregelmässigen Basis dieser Schichten vorkommende Wasser war durch die Filterbrunnen nur ungenügend gefasst und floss in konstant bleibender Menge in den Tunnel.

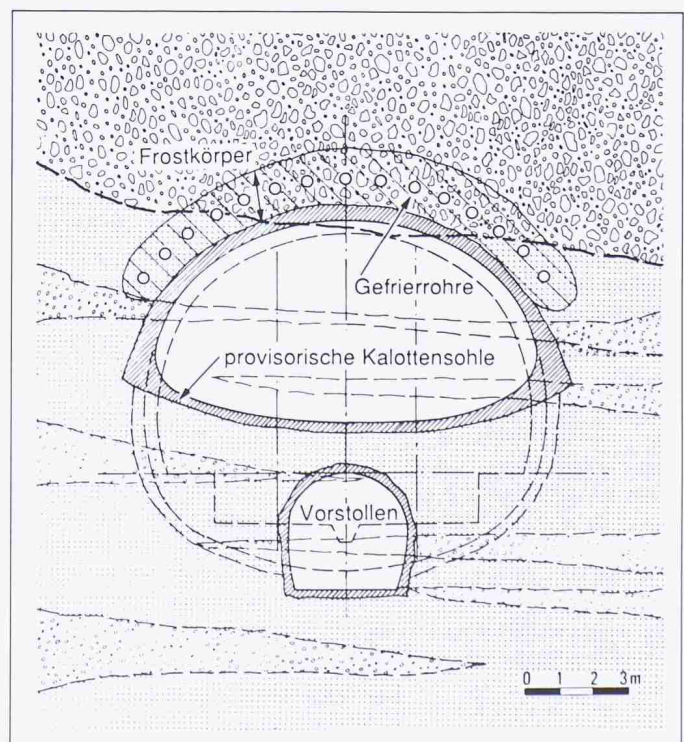
Bild 3. Profil im Bereich des Gegenvortriebes

Eine erste Entscheidung im Interesse der Sicherstellung des Endtermines bestand darin, 70 m Tunnel im Gegenvortrieb mit Hilfe des Gefrierverfahrens von der Rämistrasse aus herzustellen (Bild 3). Der Endbereich bei der Rämistrasse, wo der Schild nach dem Vortrieb ausgebaut werden muss, lag im Programm besonders kritisch. Hier musste nach Fertigstellung des Rohbaus für die Dämpfung von Erschütterungen des Bahnbetriebes ein schweres Masse-Federsystem eingebaut werden, bestehend aus einem Stahlbetontrog für den Schotter, das auf auswechselbaren Federelementen aufgelegt wird.

vortriebes im Schutze des Gefrierkörpers ermöglicht (Bild 3).

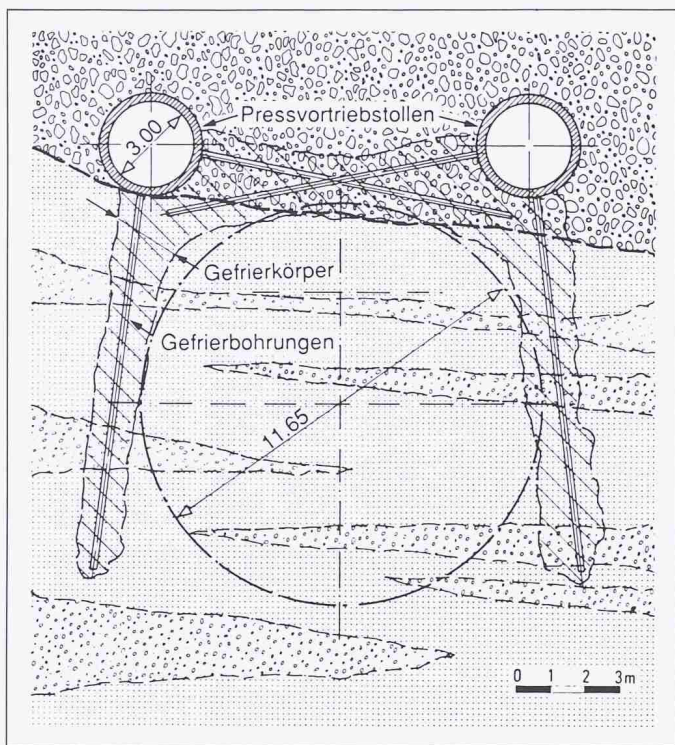
Bild 4. Untersuchte Variante zur Fortsetzung des Schildvortriebes

- durchgehender «Vorstellen» zur Bodenbehandlung und zur Entwässerung vorgängig der Schildfahrt
- «Vereisungsgewölbe» mit nach unten offener U-Form, hergestellt aus zwei Stollen, die von einem Schacht ausserhalb des Tunnelprofils vorgerieben werden (Bild 4).

Vom Einsatz der Vereisung über eine Länge von 150 m wurde dann abgesehen. Zwar hätte diese Methode für die Strassen und Gebäude eine hohe Sicherheit gebracht, auch wegen der zu erwartenden kleinen Setzungen, doch waren die Mehrkosten enorm. Die Einrichtung einer zusätzlichen Baustelle warf zudem rechtliche und terminliche Probleme auf.

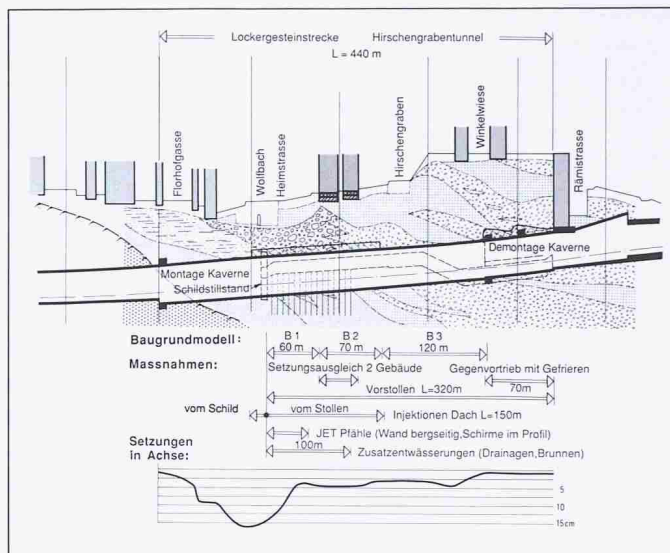
Bild 5. Übersicht der Massnahmen in der Lockergesteinstrecke, Setzungen entlang der Tunnelachse

Eine Übersicht über die ausgeführten Massnahmen mit ihrer Ausdehnung sowie der Setzungsverlauf in Tunnelachse sind im Bild 5 dargestellt. Art und Umfang der Massnahmen wurden entsprechend dem Grundkonzept im Detail aufgrund der geologischen Aufschlüsse des Vorstellens sowie der Controllergebnisse über die Wirksamkeit der Massnahmen festgelegt.

Durch die zusätzliche Bodenerkundung mit dem Vorstollen konnte die Strecke zur Quantifizierung der Massnahmen in Teilbereiche mit unterschiedlichen «Baugrundmodellen» unterteilt werden (Bild 5).

**Baugrundmodell B 1 (L rund 60 m):** Dieser schwierigste Abschnitt nach dem Schild hatte die beim Stillstand angeordneten Eigenschaften und verlangte den grössten Aufwand an Bodenverfestigungsmitteln und Entwässerungsmassnahmen.

**Baugrundmodell B 2 (L rund 70 m):** Der Bodenaufbau war ähnlich jenem des Modells B 1. Wegen des wesentlich geringeren Wasserzuflusses konnte der Umfang der Massnahmen im Tunnel stark verringert werden. Hingegen wurden spezielle Sicherungsmassnahmen für eine Gruppe alter Gebäude beschlossen.

**Baugrundmodell B 3 (L rund 120 m):** Die Wechsellagen aus Moräne und eiszeitlichen Seeablagerungen wiesen eine gewisse Standzeit auf, wie der Gegenvortrieb in diesem Abschnitt bestätigte. Wegen der Durchlässigkeit war auch die Grundwasserabsenkung befriedigend. Für diesen Abschnitt wurde übereinstimmend auf Massnahmen aus dem Stollen heraus verzichtet.

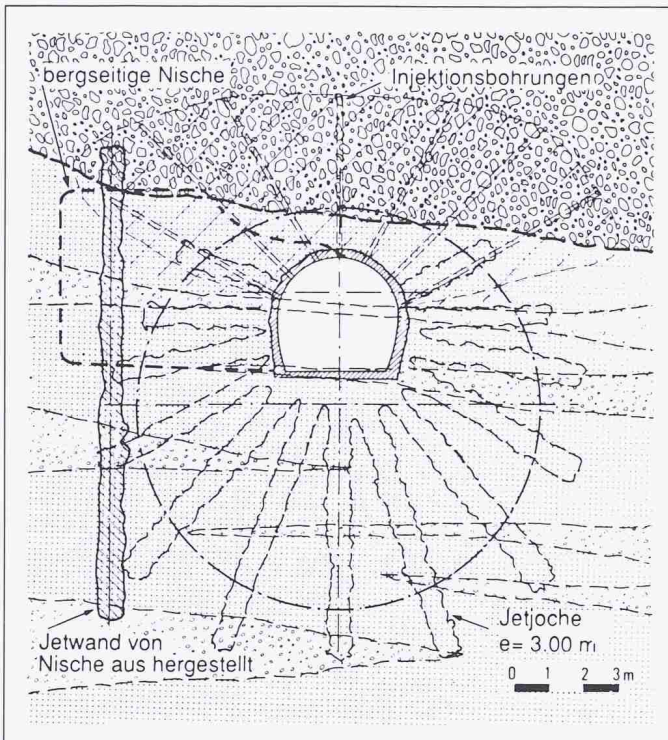
Bild 6. Bodenverfestigungsmassnahmen vom Vorstollen aus

Zur Anwendung kamen Injektionen zur Bodenverfestigung im Scheitelbereich sowie das Jet grouting zur gezielten Stützung empfindlicher, feinkörniger Bereiche (Bild 6).

Die Injektionsbohrungen sind in Ebenen von 1,50 m Längsabstand angeordnet worden. Am Schildumfang betrug ihr radialer Abstand ebenfalls 1,50 m. Die im Mittel 6 m langen Kunststoffrohre mit Manschettenabständen von 0,50 m enden 3–4 m über dem Schildumfang im Boden. Auf 50 m der insgesamt 130 m mit Injektionen im Firstbereich behandelten Strecke sind nach den Zementinjektionen noch Injektionen mit Silikat ausgeführt worden.

Noch vor den Injektionen waren wegen der schwierigen Entsorgung des Rückflusses auf 30 m Tunnellänge, d.h. im besonders heiklen Abschnitt Joche aus Jetsäulen im 3 m Abstand ausgeführt worden. Die strahlenförmig angeordneten Säulen sollten einerseits eine Vergitterung in den kohäsionslosen Boden bringen und andererseits als Auflager für den Vorstollen wirken und so das Absacken des Stollens mit den erdenklichen Folgen vermeiden. Nach Fertigstellung der Injektionen und der Jetpfehljoche wurden seitlich aus dem Vorstollen heraus Kontrollnischen ausgebrochen. Auf der Talseite war das Ergebnis zweier kleiner Kontrollstollen zufriedenstellend.

Der Ausbruch einer Kontrollnische auf der Bergseite, von wo das Wasser vor allem zuflöss, brachte jedoch ein schlechtes Resultat. Zwar waren die verschwemmten kiesigen Schichten im Scheitelbereich gut injiziert und bildeten das erwünschte Dach, doch darunter floss der feine Boden schlammförmig ein und es bildeten sich weit reichende Hohlräume zwischen Schlammaböschung und injiziertem Dach. Die Silikatinjektionen hatten das feine Material nicht verfestigt. Die Entwässerung mit Radialdrainagen war unwirksam und brachte keine Verbesserung der Standfestigkeit. Diese Verhältnisse führten dazu, eine weitere Anwendung des Jet groutings zu konzipieren.

Ausserhalb des Tunnelprofils wurden mit engliegenden radialen Bohrungen aus zwei Nischen Abschirmwände von insgesamt 45 m Länge aus Jetpfählen aufgebaut. Sie sollten die Ausbildung grösserer seitlicher Hohlräume beim späteren Schildvortrieb verhindern. Beim Jetten zeigte es sich, dass zuvor entstandene Hohlräume bzw. verschlammte Zonen beim Jetten mit der eingespritzten Zementmischung verfüllt werden konnten.

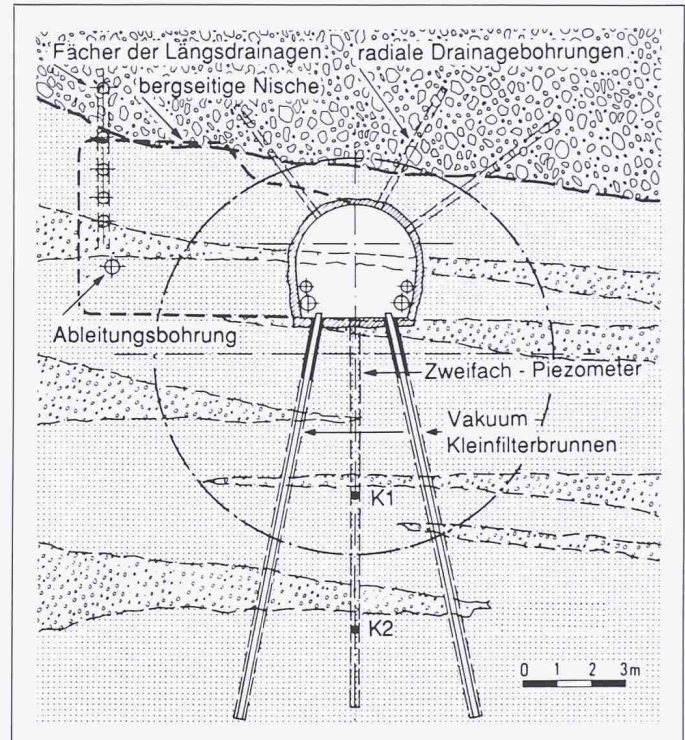
Bild 7. Entwässerungsmassnahmen vom Vorstollen aus

Auf einer Länge von rund 100 m wurden vom Vorstollen aus Entwässerungsmassnahmen ausgeführt, bestehend aus Drainagebohrungen im oberen Bereich des Profils und Vakuum-Kleinfilterbrunnen unterhalb des Vorstollens (Bild 7).

Die Kleinfiterbrunnen wurden im Abstand von 4-6 m entlang der Stollenwände schräg nach aussen gebohrt angeordnet. Sie liegen zueinander versetzt. Im System konnte ein Vakuum zwischen 0,5 und 0,7 bar erreicht werden. Die Brunnenpumpen wurden erst jeweils kurz vor dem Schild ausgebaut. Die 10-15 Brunnen, die jeweils gleichzeitig im Betrieb standen schöpften Wassermengen um 30 l/min.

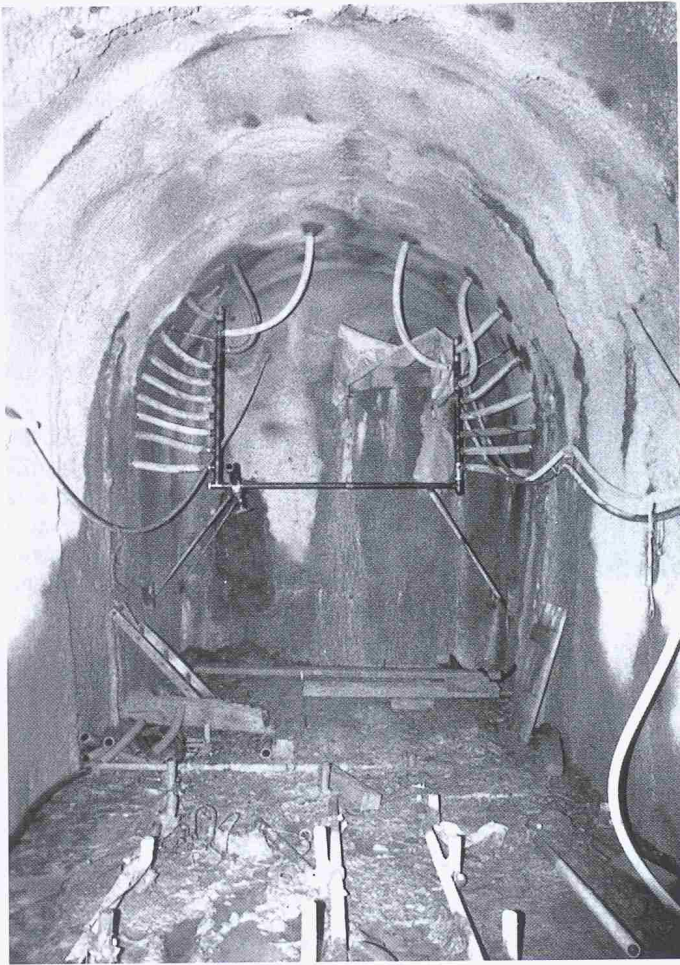
Bild 8. Zusammengeschlossene Ableitungen der Längsdrainagen am Nischenende

drainagen. Die in engem Abstand aus den Nischen heraus gebohrten Drainagen konnten das Schichtwasser fast vollständig fassen, nachdem die Jetwand für einen wirksamen Rückstau gesorgt hatte. Die Wassermenge schwankte zwischen 30-90 l/min. Durch verrohrte Zielbohrungen zwischen den Nischen und hinter den Schild wurde für eine saubere, durch den Schildvortrieb nicht beeinflussbare Ableitung gesorgt (Bild 8).

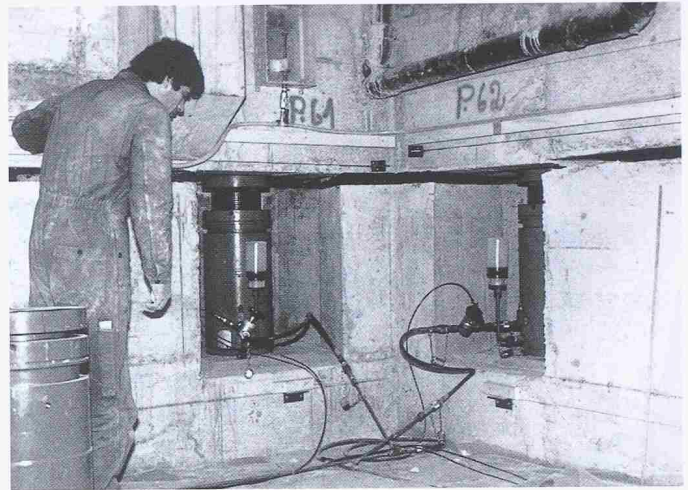
Bild 9. Setzungsausgleich mit hydraulischen Pressen in zwei alten Gebäuden

Aufgrund der weiterhin erwarteten hohen Setzungen bis 15 cm und der relativ schmalen Setzungsmulde, mussten für zwei alte Gebäude, die zum Teil über dem Tunnel liegen, Sicherheitsmassnahmen ergriffen werden. Sie bestanden aus

- Massnahmen zum Setzungsausgleich im Bereich der erwarteten Setzungsmulde
- Fassadensicherung (Zusammenbinden)
- Schutzgerüste gegen herabfallende Teile.

In die dem Tunnel zugekehrten Längswände, in den Querwänden und bei einigen Stützen sind nach Ersatz des Mauerwerks im Keller durch Beton mit durchgehender Längsfuge hydraulische Pressen eingebaut worden (Bild 9). Aufgrund eines umfangreichen Überwachungs- und Messprogrammes konnte der Hub jeder Presse einzeln der Entwicklung der Setzungen angepasst werden. Nach Abklingen der Setzungen wurde der Spalt ausgemörtelt und die Pressen ausgebaut.

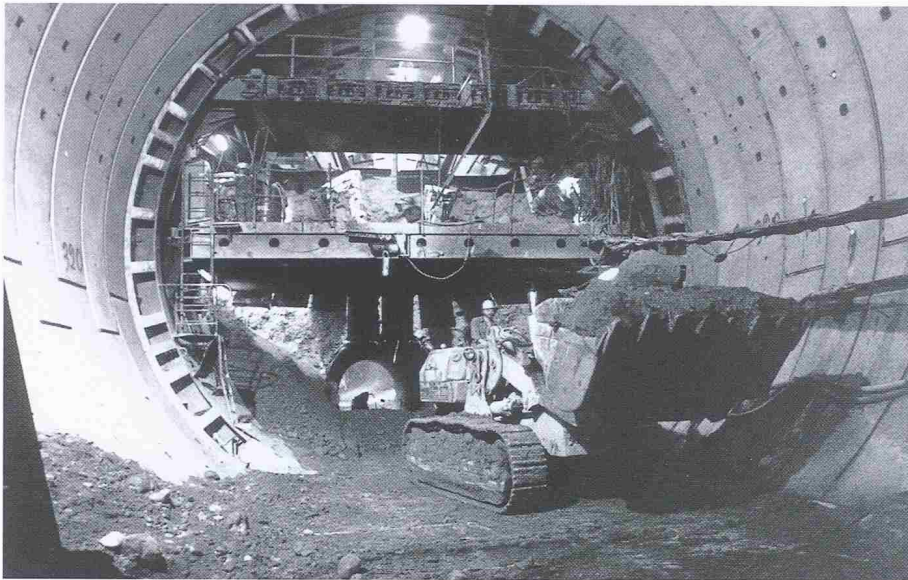
Bild 10. Schildvortrieb in Endphase (Vorstollen unten)

Es entstehen kostspielige Stillstände, die engen Platzverhältnisse (Bild 10) verhindern den optimalen Einsatz von Bohrgeräten und die Bodeneigenschaften verschlechtern sich bei jedem Schildhalt.
