Artikel: Verstärkung einer Strassenbrücke: Brücke über die Surb in Endingen

Autor: Hürzeler, Hans / Hasler, Jakob

# Verstärkung einer Strassenbrücke

Brücke über die Surb in Endingen

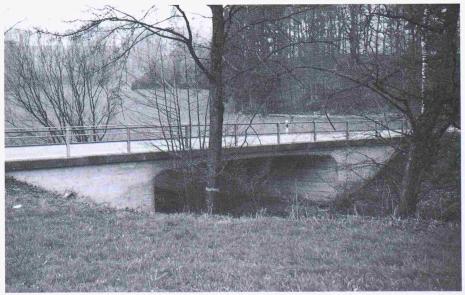
Bild 1. Zustand vor Baubeginn

Anlässlich einer Zustandskontrolle, die 1966 erfolgte, wurde ein mehrere Meter langer Riss in der Fahrbahnplatten-Untersicht festgestellt. Seine Hauptrichtung fiel etwa mit der längeren Diagonale zusammen, und der Riss war feuchtend; ungefähr ein Drittel der Untersichtsfläche war dadurch häufig benetzt. Eine Prüfung der Projektunterla-

gen von 1949 ergab, dass keine Plattenwirkung berücksichtigt worden war. Auch die Schiefe fand in der Berechnung keinen Eingang; die Momente waren nach den allgemeinen Rahmenformeln (Kleinlogel) ermittelt und gleichmässig verteilt worden. Mit der Feststellung, die Querarmierung sei viel zu schwach und bereits infolge ständiger Last wahrscheinlich überbeansprucht; eine Lastbeschränkung sei evtl. zu verfügen, wurde die Überprüfung beendet. Durchgeführte Massnahme: Der Riss wurde ausinjiziert. Für gut zwanzig Jahre wurde es danach ru-

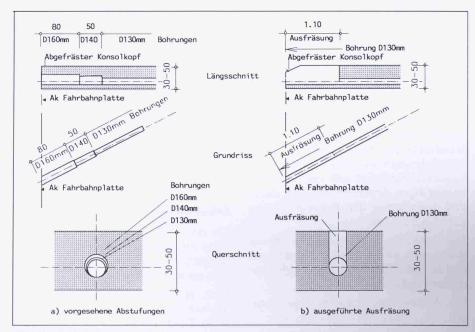
Bild 7. Fahrbahnplattenbohrungen – vorgesehene Abstufung und ausgeführte Ausfräsung

Die letzten Bohrarbeiten, die Ausführung der abgestuften Fahrbahnplattenbohrungen, gemäss Bild 7, bereitete unerwartete Schwierigkeiten. Zuerst waren durchgehende Bohrungen Ø130 mm erstellt worden, anschliessend wollte der Unternehmer exzentrische Kreisringe bohren; diesen Arbeitsablauf hatte er selber festgelegt. Bei den exzentrischen Bohrungen erwies sich die Führung der Bohrkrone allerdings als zu schwach, um die vorhandene Plattenrandarmierungen zu durchtrennen. Nachdem zwei Bohrkronen ihre Zähne verloren hatten, wurden diese Betonbohrarbeiten eingestellt.

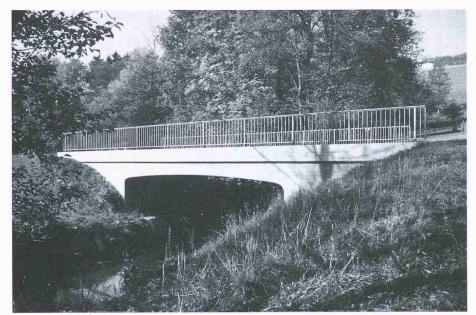
Bild 16. Zustand nach der Sanierung
