**Artikel:** Sanierung eines Leitungsmastes im Rutschhang  
**Autor:** Flück, H.R.  
**DOI:** <https://doi.org/10.5169/seals-77559>

## Sanierung eines Leitungsmastes im Rutschhang

VON H. R. FLÜCK,  
BADEN

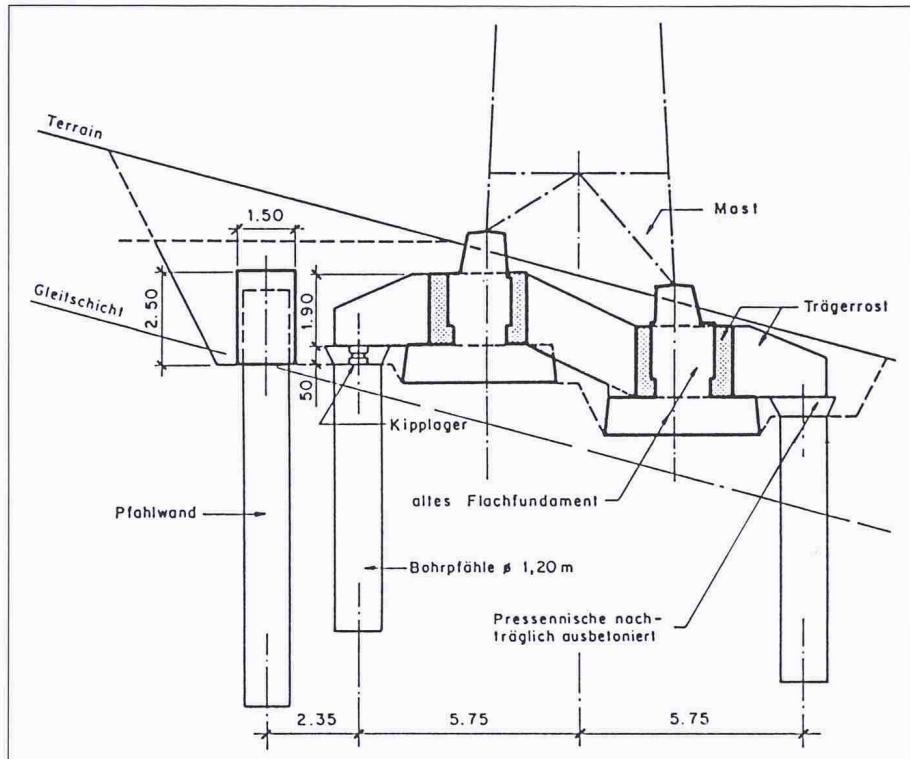
Bild 1. Schnitt durch Gitterrost

In einer ersten Etappe wurde das Erdmaterial um alle vier Sockel bis auf OK Grundplatten entfernt, die Fundamentwände aufgerauht und die untere Hälfte des Rostes erstellt.

In einer zweiten Etappe wurden die vorhandenen Riegelverbindungen zwischen den Einzelfundamenten zertrümmert (sie behinderten die neue Armierung), die obere Hälfte des Rahmens erstellt und der unterstochene Teil der vier Grundplatten freigelegt.
