Band: 108 (1990)

Heft: 46

Sanierung eines Leitungsmastes im Rutschhang

VON H. R. FLÜCK, BADEN

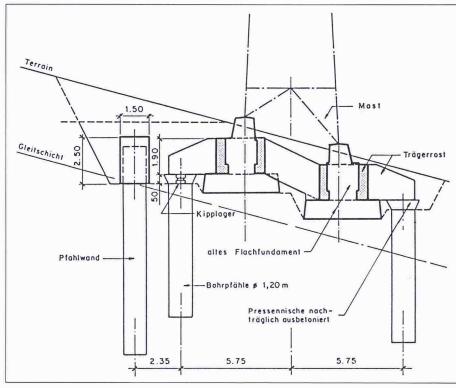
Bild 1. Schnitt durch Gitterrost

- Die bestehenden vier Einzelfundamente werden in einen armierten Trägerrost eingebunden. Die äusseren Querträger des Rostes werden als Konsolen verlängert und gründen auf vier vorgängig erstellten Ortsbetonpfählen Ø 120 cm.
- Mittels hydraulischen Pressen zwischen Pfahlkopf und Konsole wird der Trägerrost individuell angehoben, bis der Mast wieder senkrecht steht. Pfahlkopf und Konsole werden anschliessend starr miteinander verbunden. Dadurch werden nun die Mastlasten, welche vorher durch die Fundamente auf den Baugrund übertragen wurden, über den Trägerrost in die Pfähle abgeleitet.
