# Fugenschäden

## Untersuchungen an überdeckten Schutzgalerien

**Undichte Fugen sind im Stahlbetonbau ein häufiges Schadensbild und können zu hohen Folgekosten führen. Es wird das Langzeitverhalten von Dilatationsfugen und Schwindfugen in Schutzgalerien in bezug auf ihre Wasserdichtigkeit verglichen. Folgerungen, welche auch für ähnliche Objekte gelten mögen, werden gezogen.**

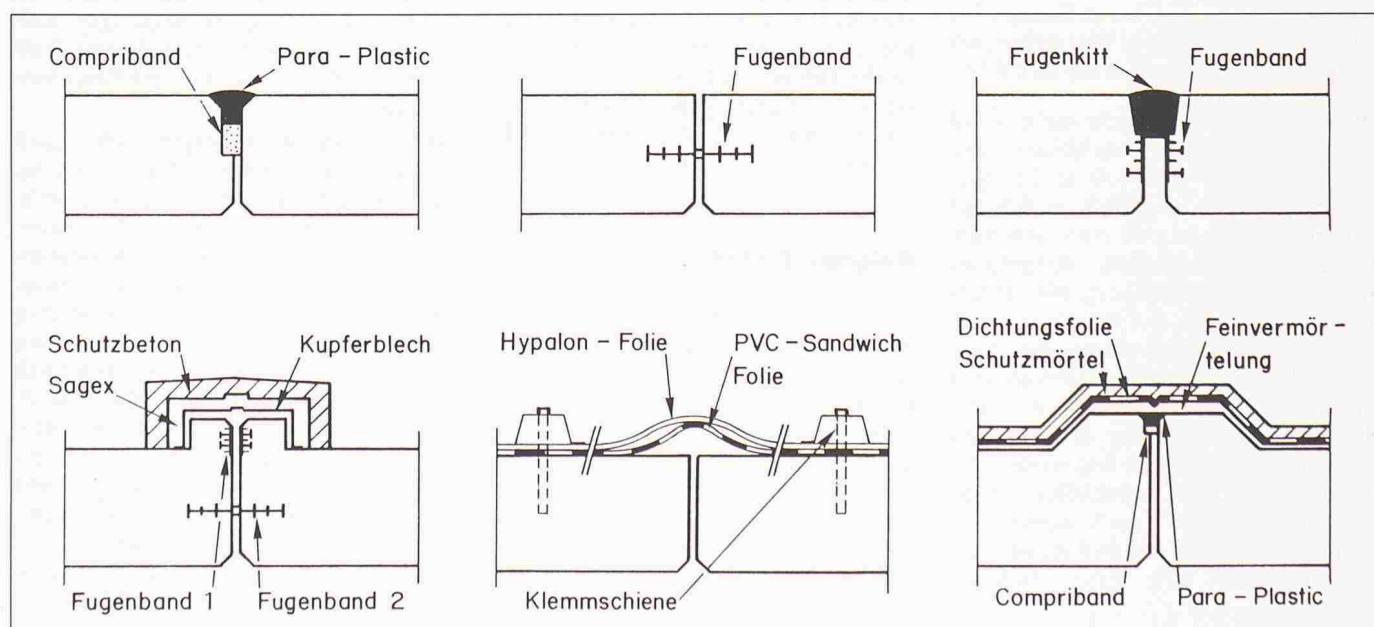
Bild 1. Repräsentative Auswahl der erfassten Typen von Dilatationsfugen

erfassten Dilatationsfugen ist in Bild 1 vereinfacht dargestellt.

Die beiden Gruppen unterscheiden sich im wesentlichen dadurch, dass die Fugen der Gruppe «Dilatationsfugen» ein spezielles Dispositiv enthalten, welches das Eindringen von Wasser in das Galerieinnere verhindern soll (Fugenbänder, Kitte usw.). Die Schwind- und Arbeitsfugen sind ohne spezielle Dispositiva gegen eindringendes Wasser ver-

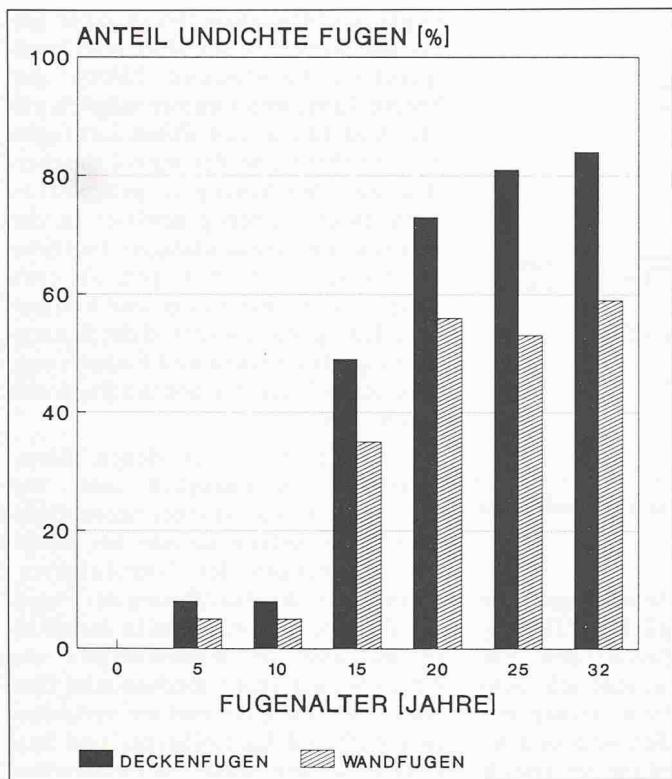
Bild 2. Schadensverlauf an den Dilatationsfugen

einem Alter von 5 bis 10 Jahren überwiegend dicht bleiben. Zwischen 10 und 15 Jahren erfolgt eine starke Zunahme des Anteils der schadhaften Fugen. Von den Dilatationsfugen in den Galeriedächern mit einem Alter von 25 bis 32 Jahren sind über 80% undicht. Einen analogen Schadensverlauf in Funktion der Zeit zeigen auch die Dilatationsfugen in den hang- oder bergseitigen Galeriewänden. Das beobachtete Verhältnis von schadhaften Fugen zur Gesamtzahl der Fugen bleibt jedoch kleiner (Bild 2).

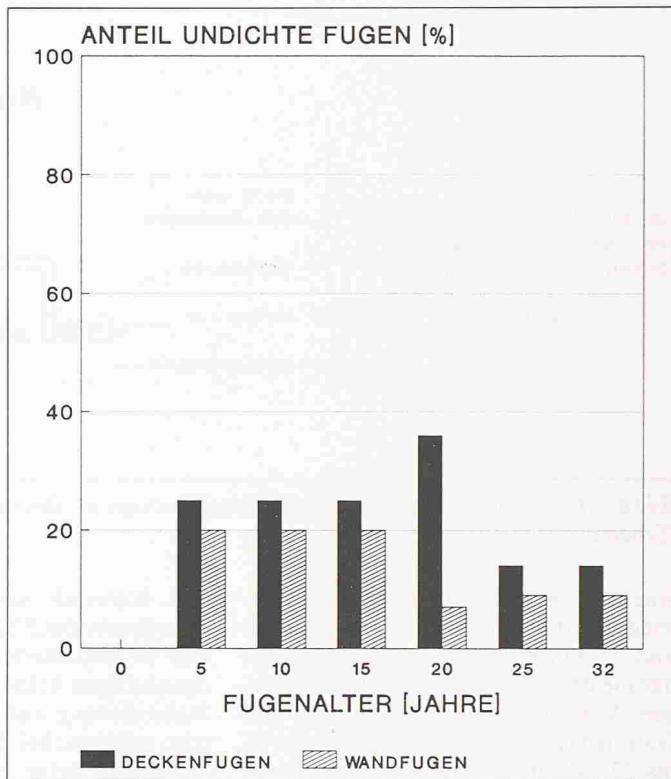
Bild 3. Schadensverlauf an den Schwind- und Arbeitsfugen

Bei dieser Fugenart scheint sich bezüglich der Wasserdichtigkeit mit zunehmendem Fugenalter keine Verschlechterung einzustellen. Etwa 10 bis 15% der Fugen in den Galeriewänden und 15 bis 30% in den Galeriedecken sind undicht (Bild 3).

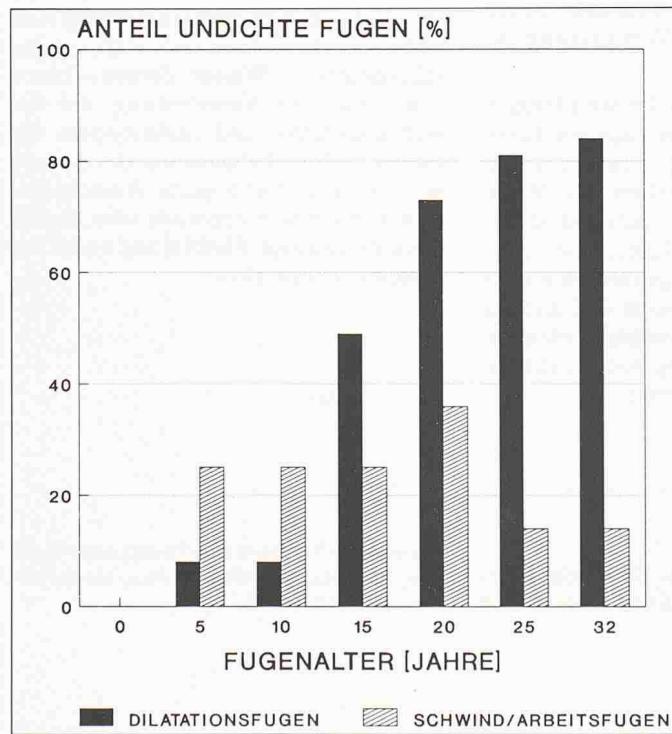
Bild 4. Vergleich des Schadenverlaufs bei den Deckenfugen

Ein direkter Vergleich der beiden Fugenarten bezüglich ihres untersuchten Qualitätsmerkmals zeigt, dass der relative Schadensanteil bei den Dilatationsfugen rund 2- bis 4mal grösser ist als bei

den Schwind- und Arbeitsfugen. Im Schadensverlauf bezüglich der Dichtigkeit ist festzustellen, dass bei den Dilatationsfugen keine bzw. eine schwache Stabilisierung auf hohem Niveau eintritt, während bei den Schwind- und Arbeitsfugen keine Zunahme an geschädigten Fugen stattfindet, sondern tendenziell eher eine Abnahme (Bilder 4, 5). Der Grund dieser tendenziellen Abnahme liegt in der Versinterung der Risse.

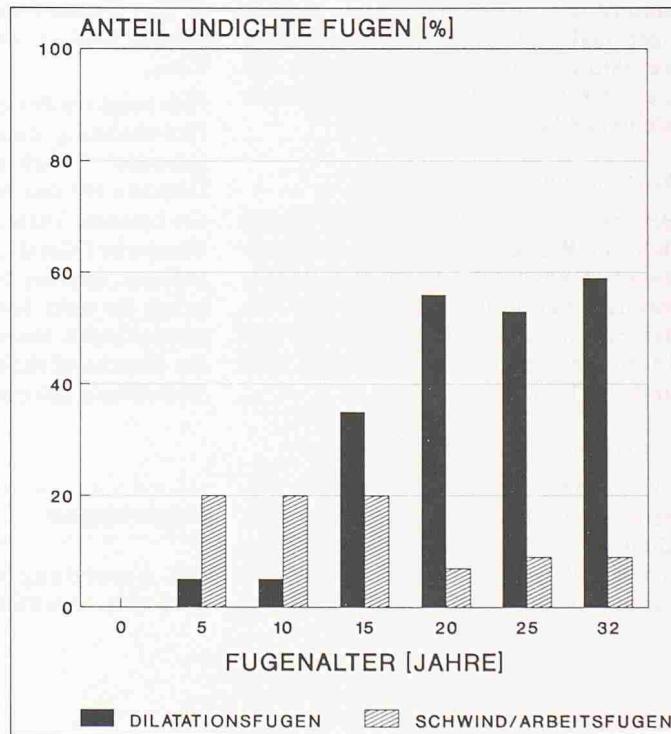
Bild 5. Vergleich des Schadenverlaufs bei den Wandfugen

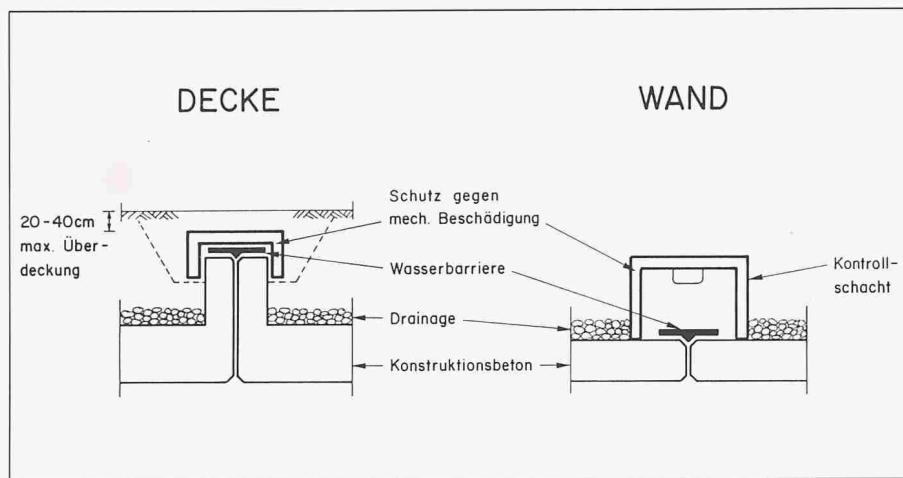
Bild 6. Empfohlene Ausbildung der Dilatationsfuge im Decken- und Wandbereich (Schemazeichnung)

In speziellen Fällen, bei denen Dilatationsfugen unumgänglich sind, wie etwa beim Anschluss einer neuen Galerie an eine bestehende oder bei abrupten Änderungen der Gründungsverhältnisse, ist die Ausführung der Fugen sorgfältig zu planen. Dabei ist darauf zu achten, dass die Wasserbarriere mit einem Schutz gegen mechanische Einwirkungen versehen und mit vertretbarem Aufwand kontrollierbar und auswechselbar sein muss. Ein Hochziehen der Deckenabschlüsse im Fugenbereich ist zu empfehlen (Bild 6).
