Artikel: Sanierung Hochhaus Glattbrugg
Autor: Vogel, Roland
DOI: <https://doi.org/10.5169/seals-85957>

SIA-Energiepreis 1990: Prämierte Objekte**Sanierung Hochhaus Glattbrugg**

VON ROLAND VOGEL,
ZÜRICH

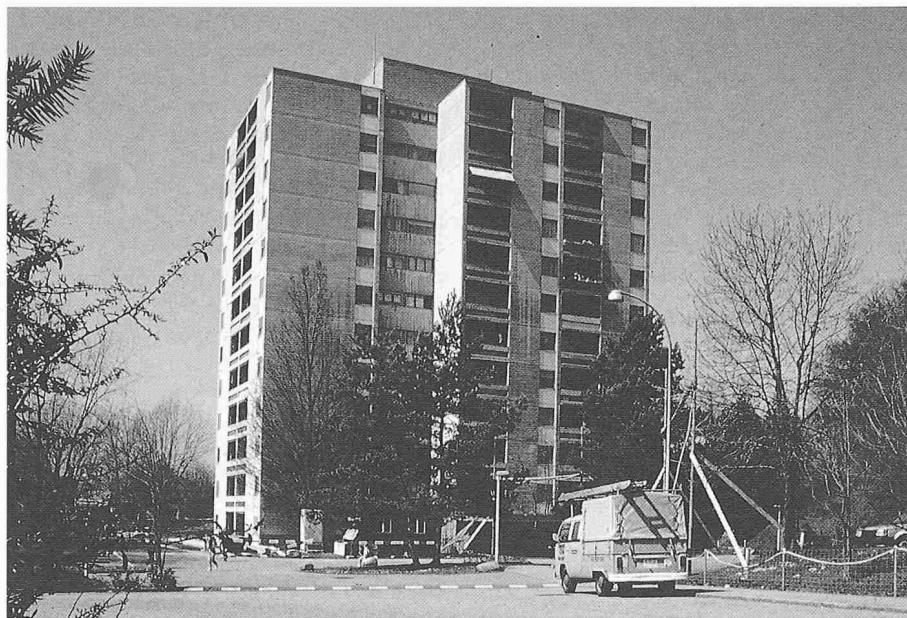
Bild 1). Man fand in der Spielwiese Betonstücke, die von der Fassade stammten mussten. Daraufhin beauftragte die Bauherrschaft den Architekten zu einer Überprüfung des möglichen Vorgehens.

Die tragende Sichtbetonfassade war auf der Höhe jeder Geschossplatte durch zwei Arbeitsfugen unterbrochen. Die Vertiefungen in der Betonfläche bildeten jene Stellen, bei denen der Armie-

rungsstahl zuwenig überdeckt war. Der Korrosionsprozess der Armierung war hier am weitesten fortgeschritten. Der Baukörper verlor trotz innerer Wärmedämmung (4 cm Kork) der Wände an dieser Stelle viel Wärme, weil die Geschossplatten die Dämmung unterbrachen und dadurch eine Wärmebrücke bildeten. Derselbe Effekt spielte noch verstärkt bei sämtlichen Balkonplatten. Das Kiesklebedach mit der 4 cm dicken Korkdämmung zeigte verschiedentlich Blasen. Teilweise waren die Kittfugen bei den Blechanschlüssen abgerissen. Der Verdacht lag nahe, dass Teile der Wärmedämmung durchnässt sein mussten.

Bild 1. Zustand vor der Sanierung: Ostfassade

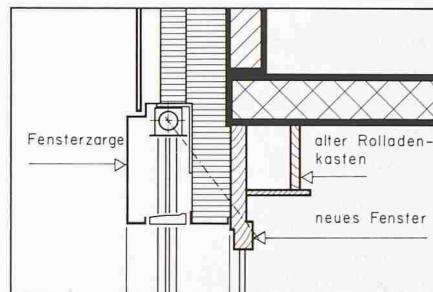
Bild 2. Schnitt Fenstersturz, saniert mit neuem Fenster

Holz-/Aluminiumfenster mit zweifachem, gasgefülltem Wärmeschutzisolierglas ersetzten die alten Holzfenster. Die Situation an der Flughafenzubringer verlangte nach einem Bauschalldämmmass von 35 dB. Das fertig eingebaute Fenster wurde an einem Muster überprüft. Die 1981 sanierten Fenster wurden belassen und nur am Sturz so nachgerüstet, dass sie dieselbe Schalldämmqualität erreichten (Bild 2). Die Aluminium-Fensterzargen lieferte der Unternehmer fertig beschichtet auf die Baustelle, wo sie nur noch zusammengefügt und versetzt werden mussten. Als kritischer Punkt bei diesem Arbeitsgang stellte sich der Abstand zwischen Gerüst und Fassade heraus. Er muss frühzeitig, d.h. bei der Planung des Gerütes, bedacht werden.

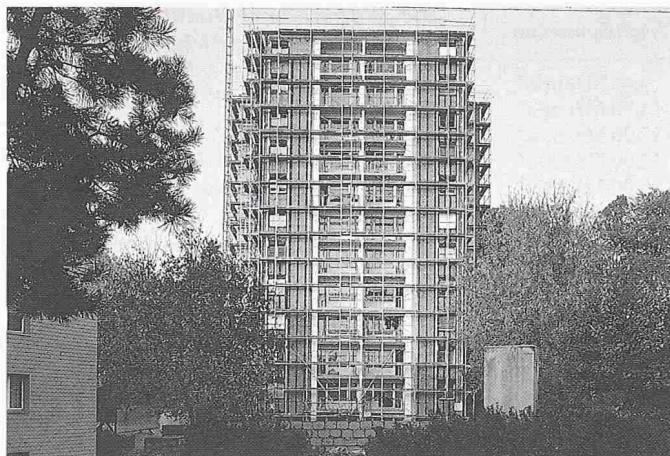
Bild 3. Während der Sanierung: Südfassade

Die Zementhaut wurde mit Hochdruck-Wasserstrahl entfernt. Dies ermöglichte die Prüfung der Stahlüberdeckung mittels Armierungssuchgerät und die Farbmarkierung der kritischen Stellen. Mit Hochdruckwasser legte der Unternehmer dort die Armierung frei. Diese musste danach vom Rost befreit werden. Das Sandstrahlen als Methode für das Entrostung - dies stand vorerst bald einmal fest - war in diesem Falle nicht brauchbar. Der feine, trockene Sand sorgte in der Umgebung für grossen Ärger. Er drang trotz allen Schutzmassnahmen in die Wohnungen ein (Sorgenbriefkasten)! Nach einem Suchen wurde mit einem Sand-Wasser-Gemisch weitergearbeitet. Der Stahl wurde also nass, und dies hatte zur Fol-

ge, dass der Rostschutz der Armierung nicht mehr mit Epoxidharz – was eine trockene Armierung voraussetzt – sondern mit einer speziellen Zementschlämme auszuführen war. Die Wiederherstellung der Oberfläche und der Schutzanstrich der Betonfassade waren dann wieder eher problemlose Arbeitsgänge.

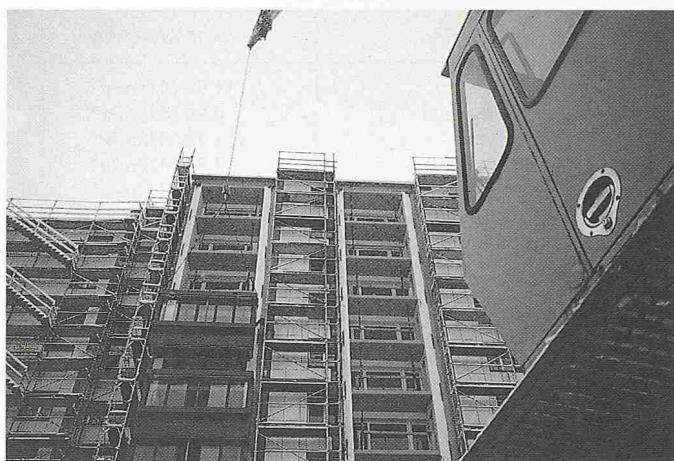
Bild 5. Versetzen der Balkonerker im November 1988

unten den Bodenrahmen tragend, erlaubte diese Konstruktion eine relativ einfache und schnelle Montage. Die fertig gereinigten Balkonelemente wurden mit einem mobilen Kran an die Fassade gehängt (Bild 5). Danach wurden die Elemente justiert, in der Lage gesichert und an die Fassade luftdicht angeschlossen. Die vertikalen Stossfugen sind mit einem Gummiprofil ausgebildet und stellen so die vertikale Beweglichkeit und die Körperschalltrennung sicher. Eine spätere Kontrolle der zugbelasteten Traggurten ist durch das einfache Entfernen der inneren Blechverkleidung vom Balkon her jederzeit möglich.

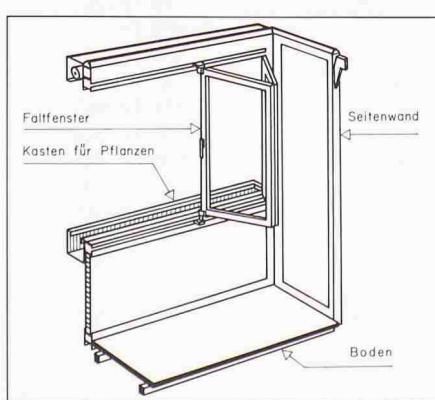
Bild 4. Skizze Balkonerker mit Faltfenster

Die Elemente zur Vergrösserung der Balkonnutzfläche konnten vollständig vorfabriziert werden. Die Seitenwände und die Front bestehen aus 78 mm starken, thermisch getrennten Aluminiumprofilrahmen sowie einer Ausfachung aus Aluminiumblechtafeln mit dazwischenliegenden, 60 mm starken Steinwollplatten. Die Brüstung ist verstärkt mit einem U-förmigen, abgekanteten Aluminiumkasten. Das gleiche Element wird auch am Sturz verwendet. Während der untere Kasten dem Bewohner Geranien oder andere Balkonpflanzen vor seinem Balkon ermöglicht, ist der obere Kasten nach unten

geöffnet und enthält die mit einem Elektromotor betriebene Sonnenstore (Bild 4). Hier konnten die verschiedensten Bedürfnisse mit einem einzigen Konstruktionselement befriedigt werden:

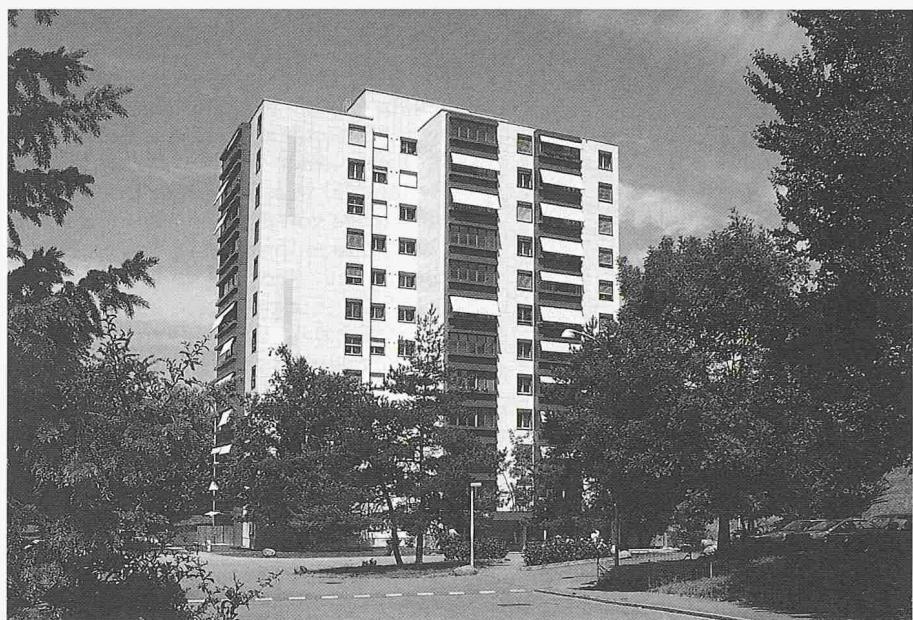
Bild 6. Zustand nach der Sanierung: Ostfassade
