**Artikel:** Sanierung Hochhaus Glattbrugg  
**Autor:** Vogel, Roland  
**DOI:** <https://doi.org/10.5169/seals-85957>

*SIA-Energiepreis 1990: Prämierte Objekte***Sanierung Hochhaus Glattbrugg**

VON ROLAND VOGEL,  
ZÜRICH

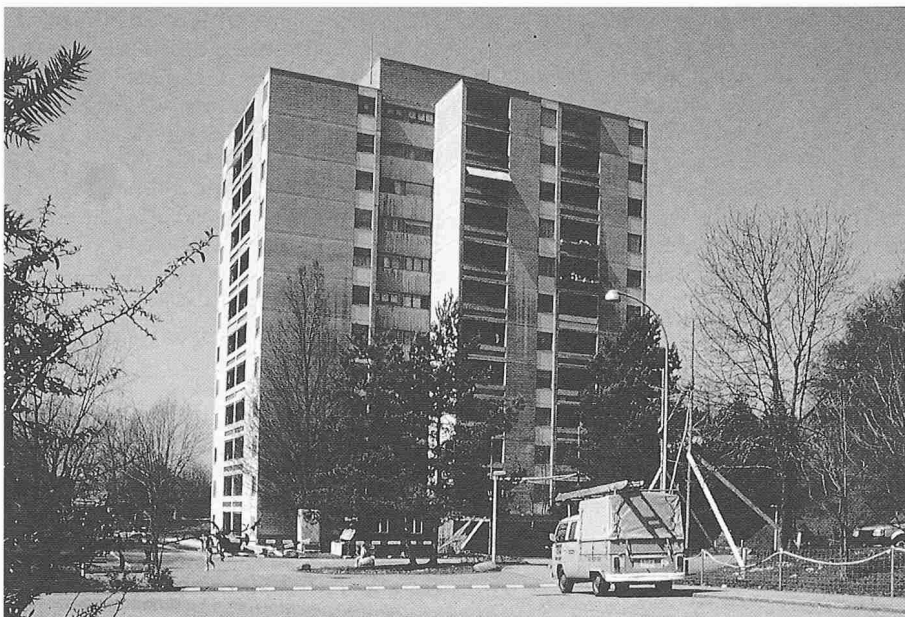
Bild 1). Man fand in der Spielweise Betonstücke, die von der Fassade stammen mussten. Daraufhin beauftragte die Bauherrschaft den Architekten zu einer Überprüfung des möglichen Vorgehens.

Die tragende Sichtbetonfassade war auf der Höhe jeder Geschossplatte durch zwei Arbeitsfugen unterbrochen. Die Vertiefungen in der Betonfläche bildeten jene Stellen, bei denen der Armie-

rungsstahl zu wenig überdeckt war. Der Korrosionsprozess der Armierung war hier am weitesten fortgeschritten. Der Baukörper verlor trotz innerer Wärmedämmung (4 cm Kork) der Wände an dieser Stelle viel Wärme, weil die Geschossplatten die Dämmung unterbrechen und dadurch eine Wärmebrücke bildeten. Derselbe Effekt spielte noch verstärkt bei sämtlichen Balkonplatten. Das Kiesklebedach mit der 4 cm dicken Korkdämmung zeigte verschiedentlich Blasen. Teilweise waren die Kittfugen bei den Blechanschlüssen abgerissen. Der Verdacht lag nahe, dass Teile der Wärmedämmung durchnässt sein mussten.

Bild 1. Zustand vor der Sanierung: Ostfassade

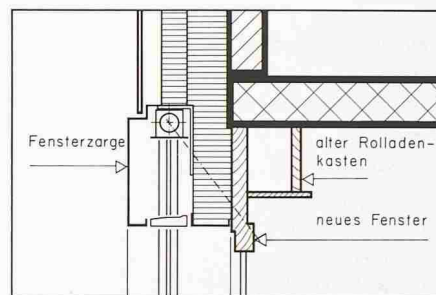
Bild 2. Schnitt Fenstersturz, saniert mit neuem Fenster

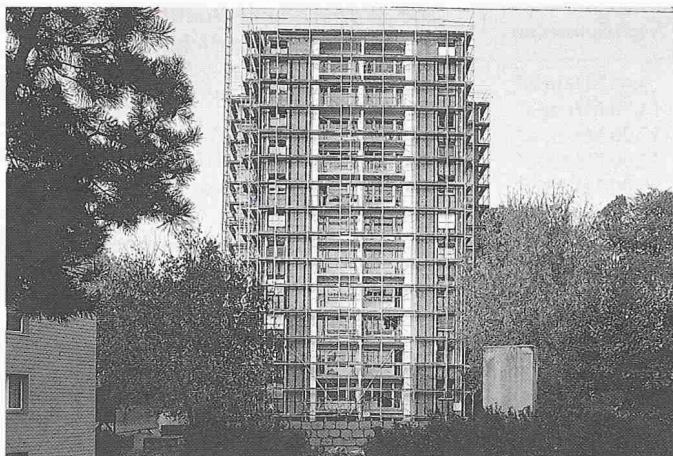
Bild 3. Während der Sanierung: Südfassade

Die Zementhaut wurde mit Hochdruck-Wasserstrahl entfernt. Dies ermöglichte die Prüfung der Stahlüberdeckung mittels Armierungssuchgerät und die Farbmarkierung der kritischen Stellen. Mit Hochdruckwasser legte der Unternehmer dort die Armierung frei. Diese musste danach vom Rost befreit werden. Das Sandstrahlen als Methode für das Entrosten – dies stand vorerst bald einmal fest – war in diesem Falle *nicht brauchbar*. Der feine, trockene Sand sorgte in der Umgebung für grossen Ärger. Er drang trotz allen Schutzmassnahmen in die Wohnungen ein (Sorgenbriefkasten)! Nach einigem Suchen wurde mit einem Sand-Wasser-Gemisch weitergearbeitet. Der Stahl wurde also nass, und dies hatte zur Fol-

ge, dass der Rostschutz der Armierung nicht mehr mit Epoxidharz – was eine trockene Armierung voraussetzt – sondern mit einer speziellen Zementschlamm auszuführen war. Die Wiederherstellung der Oberfläche und der Schutzanstrich der Betonfassade waren dann wieder eher problemlosere Arbeitsgänge.

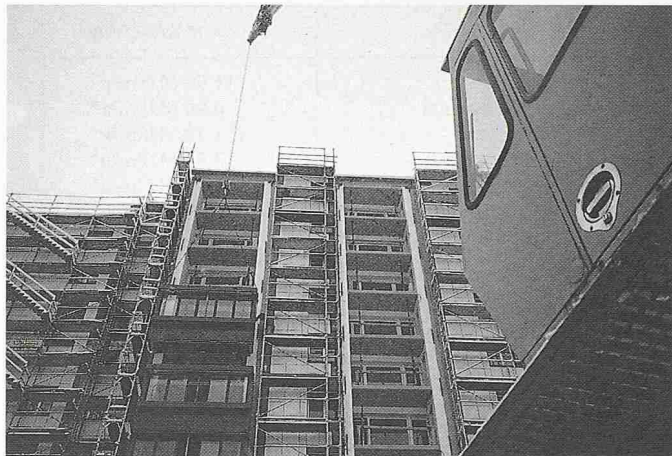
Bild 5. Versetzen der Balkonerker im November 1988

unten den Bodenrahmen tragend, erlaubte diese Konstruktion eine relativ einfache und schnelle Montage. Die fertig gereinigten *Balkonelemente* wurden mit einem mobilen Kran an die *Fassade gehängt* (Bild 5). Danach wurden die Elemente justiert, in der Lage gesichert und an die Fassade luftdicht angeschlossen. Die vertikalen Stossfugen sind mit einem Gummiprofil ausgebildet und stellen so die vertikale Beweglichkeit und die *Körperschalltrennung* sicher. Eine spätere Kontrolle der zugbelasteten Traggurten ist durch das einfache Entfernen der inneren Blechverkleidung vom Balkon her jederzeit möglich.

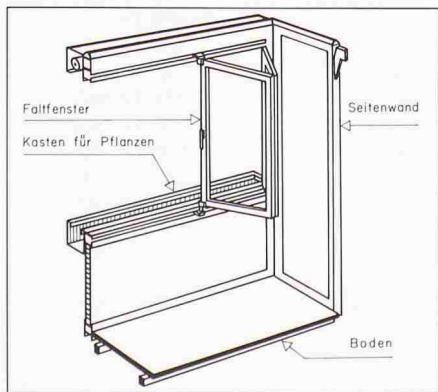
Bild 4. Skizze Balkonerker mit Faltfenster

Die Elemente zur Vergrösserung der Balkonnutzfläche konnten vollständig vorfabriziert werden. Die Seitenwände und die Front bestehen aus 78 mm starken, thermisch getrennten Aluminiumprofilrahmen sowie einer Ausfachung aus Aluminiumblechtafeln mit dazwischenliegenden, 60 mm starken Steinwollplatten. Die Brüstung ist verstärkt mit einem U-förmigen, abgekanteten Aluminiumkasten. Das gleiche Element wird auch am Sturz verwendet. Während der untere Kasten dem Bewohner Geranien oder andere Balkonpflanzen vor seinem Balkon ermöglicht, ist der obere Kasten nach unten

geöffnet und enthält die mit einem Elektromotor betriebene Sonnenstore (Bild 4). Hier konnten die verschiedensten Bedürfnisse mit einem einzigen Konstruktionselement befriedigt werden:

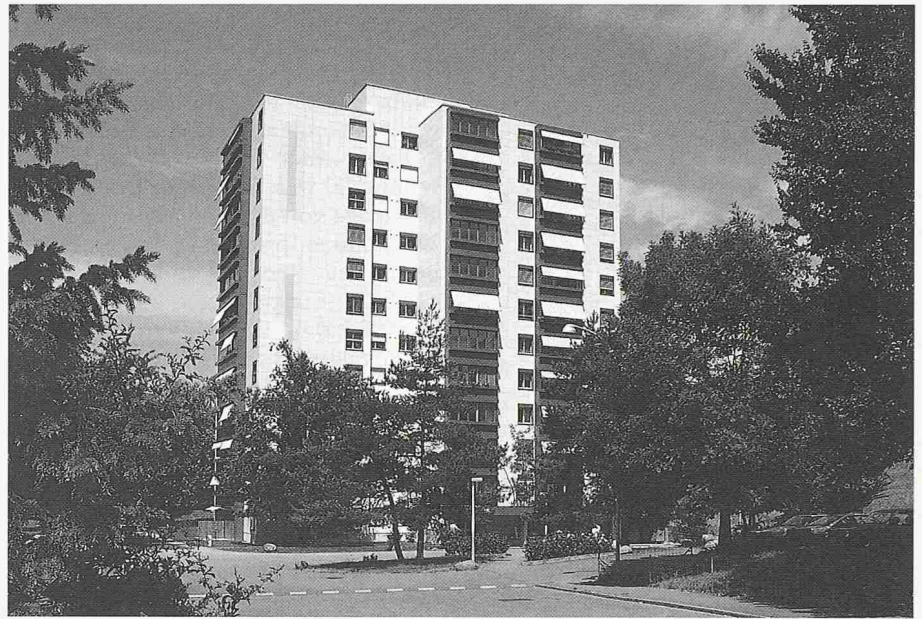
Bild 6. Zustand nach der Sanierung: Ostfassade
