Artikel: Sanierung Hochhaus Glattbrugg

Autor: Vogel, Roland

Sanierung Hochhaus Glattbrugg

VON ROLAND VOGEL, ZÜRICH

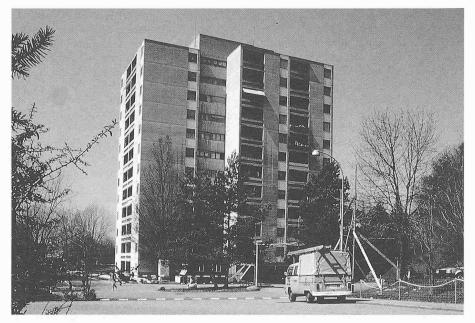
Das 16jährige Haus mit 12 Geschossen und 70 Wohnungen bereitete dem Eigentümer anfangs 1986 Sorgen (vgl.

Bild 1). Man fand in der Spielwiese Betonstücke, die von der Fassade stammen mussten. Daraufhin beauftragte die Bauherrschaft den Architekten zu einer Überprüfung des möglichen Vorgehens.

Die tragende Sichtbetonfassade war auf der Höhe jeder Geschossplatte durch zwei Arbeitsfugen unterbrochen. Die Vertiefungen in der Betonfläche bildeten jene Stellen, bei denen der Armie-

rungsstahl zuwenig überdeckt war. Der Korrosionsprozess der Armierung war hier am weitesten fortgeschritten. Der Baukörper verlor trotz innerer Wärmedämmung (4 cm Kork) der Wände an dieser Stelle viel Wärme, weil die Geschossplatten die Dämmung unterbrechen und dadurch eine Wärmebrücke bildeten. Derselbe Effekt spielte noch verstärkt bei sämtlichen Balkonplatten. Das Kiesklebedach mit der 4 cm dicken Korkdämmung zeigte verschiedentlich Blasen. Teilweise waren die Kittfugen bei den Blechanschlüssen abgerissen. Der Verdacht lag nahe, dass Teile der Wärmedämmung durchnässt sein muss-

Bild 1. Zustand vor der Sanierung: Ostfassade

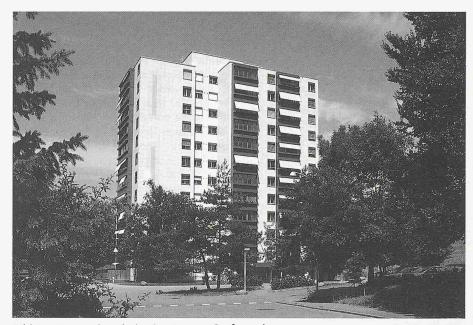
Bild 6. Zustand nach der Sanierung: Ostfassade
