**Artikel:** Sanierung der katholischen Kirche Däniken  
**Autor:** Flury, Klaus / Zimmermann, Martin / Hüssy, Urs  
**DOI:** <https://doi.org/10.5169/seals-77952>

## Sanierung der katholischen Kirche Däniken

**Zur Erhaltung der Bausubstanz und Gewährleistung der Sicherheit ist eine Sanierung von schadhafte Bauwerken unerlässlich. Die Komplexität der auftretenden Probleme und die hohen Investitionen fordern Bauherr, Unternehmer und Materiallieferant zu aussergewöhnlichen Leistungen heraus. Das folgende Beispiel einer umfassenden Sanierung dokumentiert die optimale Zusammenarbeit aller beteiligten Fachkräfte.**

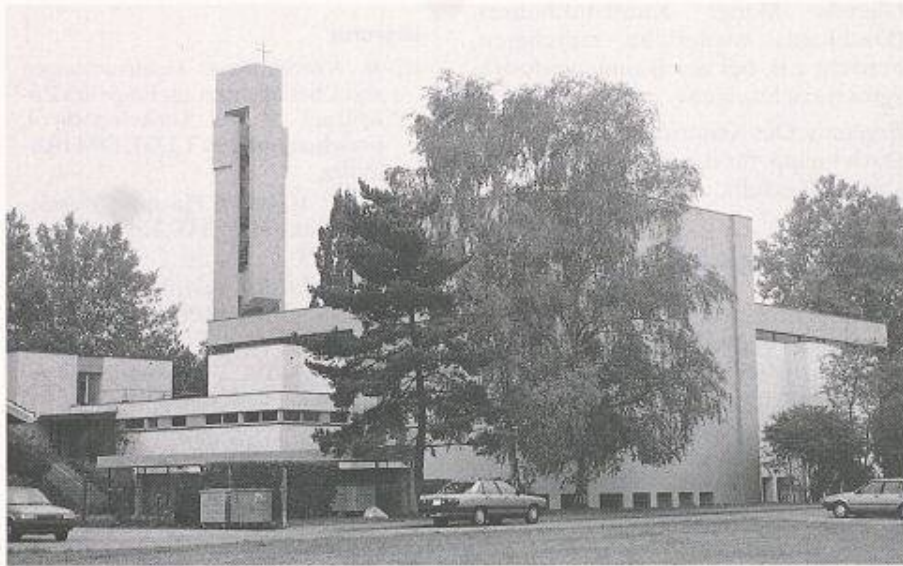
Die Kirche Däniken nach der Sanierung

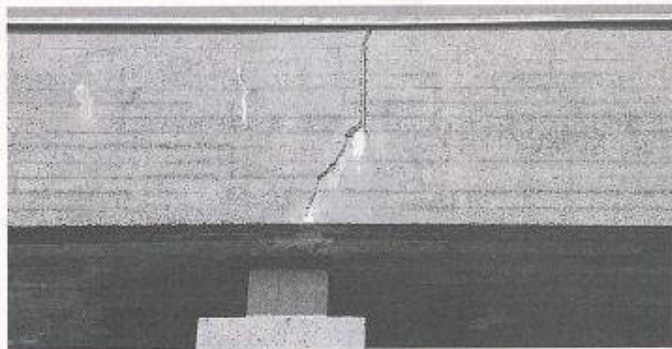
Betonabplatzungen – hauptsächlich im Bereich des Kirchturmes – korrodie-

rende Armierungseisen, Rissbildungen, Aussinterungen usw. signalisierten der Kirchengemeinde vorhandene Mängel und Schäden am Bauwerk. Im Wissen um die Problematik und Komplexität von Betonsanierungen wurde von Anfang an die Zusammenarbeit mit ausgewiesenen Fachkräften angestrebt. Folgerichtig der erste Schritt: Erhebung des

Mangelhafte Betonüberdeckung und Karbonatisierung führten zu Armierungskorrosion und Betonabplatzungen

Wie die Ergebnisse aus der Voruntersuchung zeigten, wiesen die Bewehrungsstäbe an den der Witterung am stärksten ausgesetzten West- und Südseiten des Kirchturmes nur eine minimale Betondeckung auf. Um auch an diesen exponierten Stellen eine dauerhafte Lösung garantieren zu können, musste eine vollflächige 10 mm starke Beschichtung vorgenommen werden.

Die freigelegten Armierungseisen wurden metallisch rein sandgestrahlt (Gütekategorie Sa 2,5) und die Betonausbruchstellen porentief entstaubt. Unmittelbar danach, d.h. jeweils am selben Tag, erfolgte der erste Korrosionsschutzanstrich mit Sika Mono Top 610.

Der gemäss Herstellerangaben zubereitete, kunststoffvergütete Reprofiliermörtel Sika Mono Top 615 wurde nass in nass mit der Haftschrämme in die Ausbruchstellen eingearbeitet. Um den ohnehin geringen Wasserhaushalt unter den teilweise vorhandenen Extrembedingungen der Sonnen- und Windeinwirkung zu konservieren, erfolgte jeweils eine sofortige Nachbehandlung. Je nach Lage und Grösse der reprofilierten Stellen kamen vorgemastete Jutebahnen oder Abdeckungen mit Kunststoff-Folien zur Anwendung. Die praktisch rissfrei sanierten Bereiche bestätigten die Richtigkeit dieser Massnahmen.

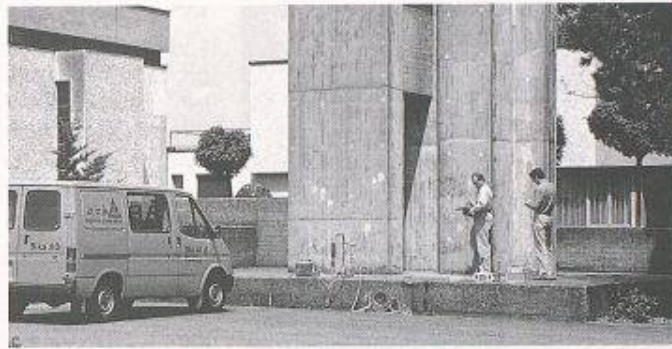
Messung der Eisenüberdeckung im Rahmen der Zustandsanalyse

In Zusammenarbeit mit der Bauleitung wurden die gereinigten Betonflächen auf hohl liegende, korrodierende und im gefährdeten, karbonatisierten Bereich liegende Bewehrungen abgesucht. Als Hilfsmittel dienten für die Eisenüberdeckungsmessung der Profometer III sowie für die Bestimmung der Karbonatisierungstiefe das Verfahren mittels Alkalitätsindikator.

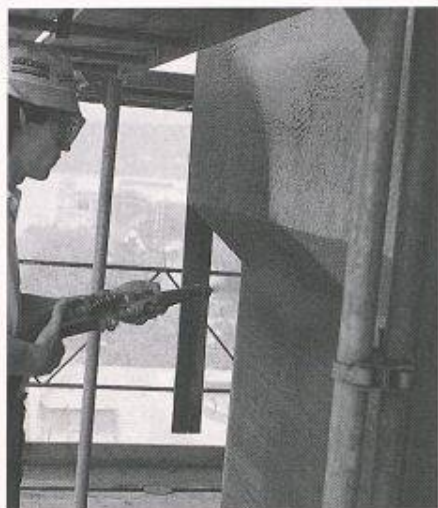
Maschinelle Applikation des Reprofiliermörtels Sika Mono Top 615 bei grossflächiger Anwendung

- seitliches Abschalen der Wandflächen, um 10 mm Stärke zu gewährleisten
- jeweils am Vortag der effektiven Applikation, Wässerung der Betonoberflächen
- mattfeuchtes Benetzen der Wandfläche vor dem maschinellen Auftrag der Haftschlämme Sika Mono Top 610
- maschinelle Applikation von 10 mm Reprofiliermörtel Sika Mono Top 615 im Nassspritzverfahren
- Finisharbeiten mit Abziehlatte und Spachtel
- Nachbehandlung mit vorgehängten Jutebahnen.

Insgesamt wurde eine Fläche von 240 m<sup>2</sup> in diesem Verfahren bearbeitet. Der Rückprall des Spritzgutes betrug 18%.

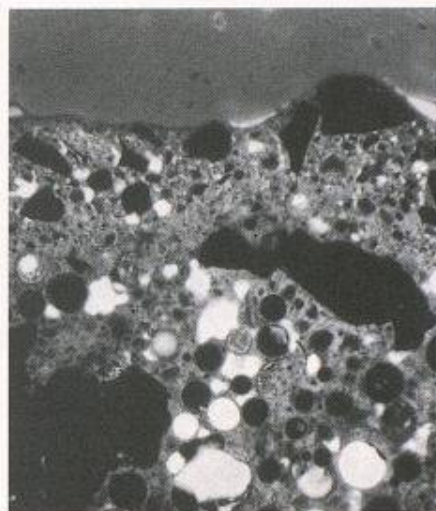
Qualitätssicherung. Dünnschliffaufnahme des Sanierungsaufbaues mit Mörtel, Flächenspachtel und rissüberbrückender Schutzschicht (Vergrösserung 3,5-fach)

Die von der Bauherrschaft klar formulierten Zielvorgaben liessen bei der Wahl des Sanierungssystems nur aufeinander optimal abgestimmte Systemkomponenten mit nachweisbarem Eignungsattest zu. Die Qualitätsüberwachung am Objekt beschränkte sich auf die Haftzugfestigkeit der Beschichtung (Sika Mono Top 615) auf dem Traggrund. Mit Werten ≥ 1,2 N/mm<sup>2</sup> nach sieben Tagen wurden die gestellten Anforderungen übertroffen. Der Nachweis der wichtigsten Qualitätseigenschaften wurde anhand von entsprechenden Prüfungen an Bohrkernproben im Labor für Präparation und Methodik (LPM AG) in Beinwil am See vollzogen.
